Congresso Brasileiro de Patologia das Construções

## MANIFESTAÇÕES PATOLÓGICAS EM HABITAÇÕES DE BAIXA RENDA: ANÁLISE EM UM NEGÓCIO DE IMPACTO SOCIAL

Luana Rodrigues Gomes<sup>1\*</sup>, Maria Teresa Barbosa<sup>2</sup>

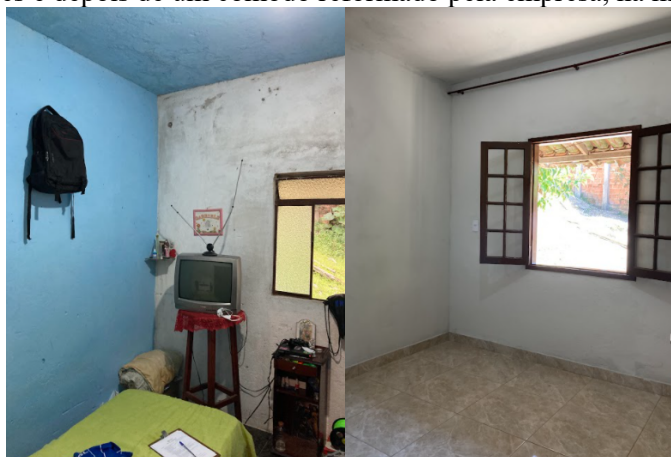
O antes e depois de uma reforma na modalidade B2C são apresentados na Figura 1, os cômodos mais reformados nessa modalidade são quarto e sala. O antes e depois de uma reforma na modalidade B2B são apresentados na Figura 1, estas são reformas mais urgentes e, em geral, tratam-se de banheiros ou telhados.

Figura 1 - Antes e depois de um cômodo reformado pela empresa, na modalidade B2B.

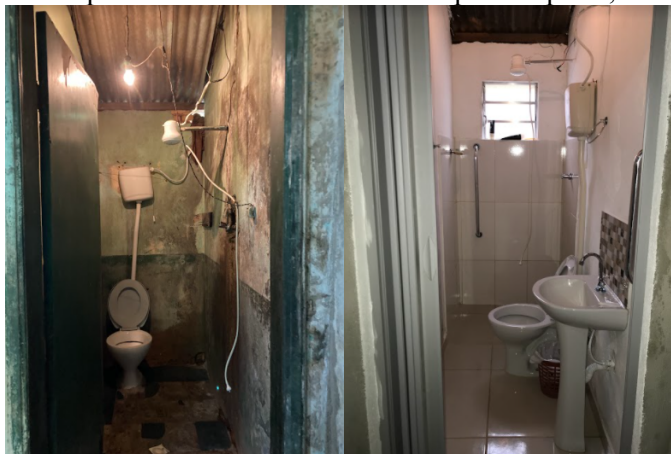
Figura 2 – Antes e depois de um cômodo reformado pela empresa, na modalidade B2B

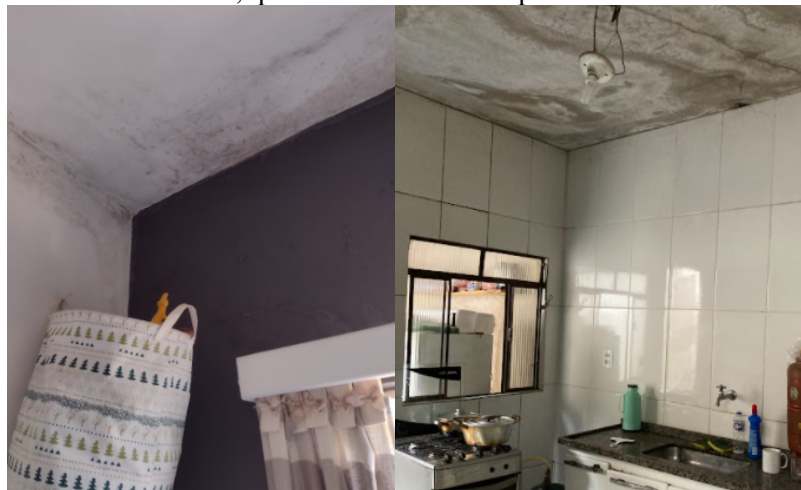
| Código do Cliente | Cômodos reformados | Nº de cômodos reformados | Manifestações patológicas | Elemento do cômodo |
|---|---|---|---|---|
| C16 | Quarto | 1 | infiltração e mofo | teto |

Figura 3 - Ocorrências de infiltração na cobertura de um quarto, reforma do cliente C16, e cozinha do cliente C16, que foram reformados posteriormente

Entretanto, apesar da diferença de condição habitacional, os dois tipos de moradias apresentaram predominância de anomalias nos cômodos analisados. Foi observado nos dois casos a predominância de infiltração, principalmente pela cobertura, o que aponta para falhas ou ausência de impermeabilização e cobrimento adequado das coberturas das moradias periféricas em geral. Essa manifestação patológica pode gerar mofo nos ambientes – apesar de não ser o único causador desta manifestação – e até efeitos mais potencialmente danosos como corrosão de armaduras da laje, o que foi observável em algumas moradias, das duas modalidades de reforma.

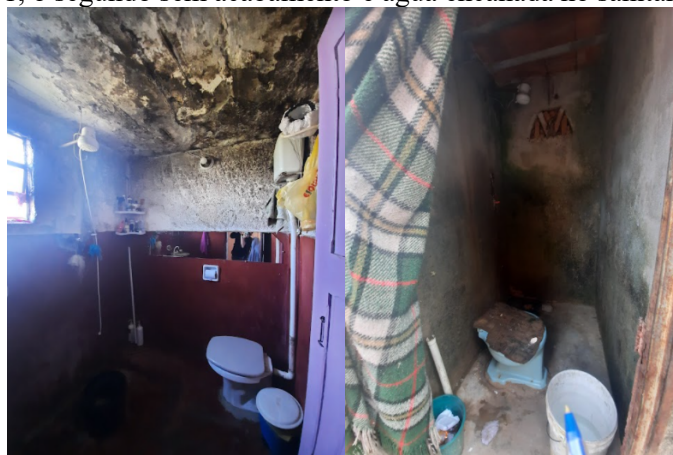
nova construção, beneficiários B4 e B6. A exclusividade de reformas em banheiros (10 reformas) e telhados (3 reformas) deve-se ao fato desta modalidade estar voltada a promoção de condições de salubridade, assim esses são dois elementos da moradia essenciais para o bem-estar dos moradores. Percebe-se que estas reformas apresentam com recorrência situações de pouca habitabilidade, como falta de acabamento das paredes e revestimento cerâmico, falta de piso ou piso incompleto e até mesmo situações graves em que não há encanamento de água completo para o sanitário. A Figura 4 apresenta dois banheiros que exemplificam esta situação.

Figura 4 - Ocorrências de infiltração na cobertura de dois banheiros, reforma dos beneficiários B10 e B11, o segundo sem acabamento e água encanada no sanitário
