Congresso Brasileiro de Patologia das Construções

## ANÁLISE DE MANIFESTAÇÕES PATOLÓGICAS CORROSIVAS EM ARMADURAS DE ESTRUTURAS DE CONCRETO ARMADO

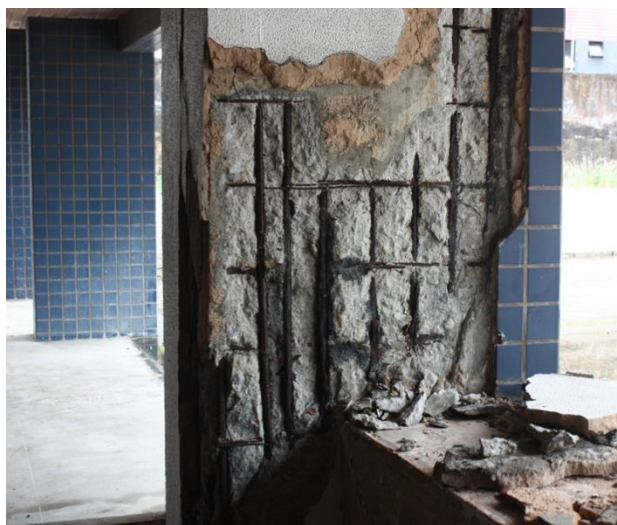
Na Figura 1, por exemplo, a manifestação patológica pode ter sido causada por falha no lançamento e adensamento do concreto (má execução), traço incorreto do concreto (material de baixa qualidade) ou por alguma má definição do projeto (falha no projeto).

Figura 1 - Corrosão das armaduras em decorrência da carbonatação.

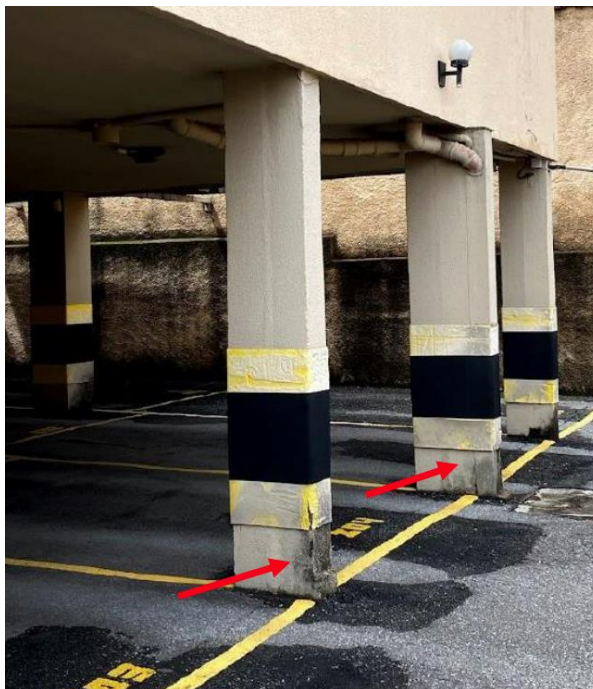
No pavimento da garagem foi possível identificar algumas patologias “a olho nu”, como as presentes nos pilares presentes na Figura 4. Mas para uma análise das manifestações patológicas mais eficaz, foi necessária a realização de ensaios laboratoriais.

Figura 4 - Manifestações patológicas presentes nos pilares do pavimento garagem.

Já em relação ao aço, através da análise dos pilares e lajes, concluiu-se que, em sua maioria, estes atenderam a norma em relação aos cobrimentos e espaçamentos mínimos. O ambiente agressivo (devido aos gases emitidos pelo escapamento dos carros em decorrência da queima do combustível) e o não atendimento da norma em alguns elementos estruturais em relação ao cobrimento mínimo (dada a época da construção), fez com que a despassivação e a consequente corrosão da armadura ocorressem mais fácil e mais rapidamente, já que estas estão mais próximas ao contato com o ambiente.

Com o cobrimento insuficiente da armadura, esta fica exposta e pode comprometer a durabilidade e o desempenho da estrutura, causando a corrosão nas armaduras e consequente deslocamento do concreto (por ser um processo expansivo).
