Congresso Brasileiro de Patologia das Construções

## ESTUDO DE MANIFESTAÇÕES PATOLÓGICAS NA PISTA DE POUSO E DECOLAGEM NO AEROPORTO DE TERESINA - PI

<sup>1,2,3,4</sup> Engenharia Civil, Centro universitário Uninovafapi, Teresina, Brasil

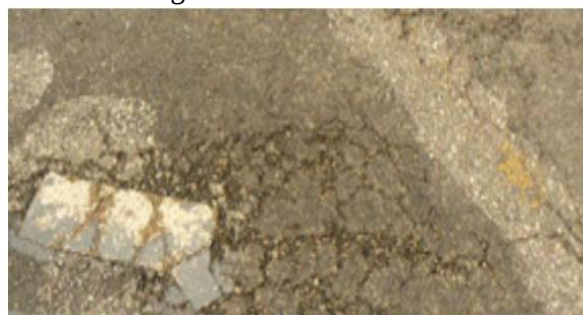
Figura 3 – Trincas isoladas

Segundo Silva (2008), as trincas são descontinuidades com largura superior as fissuras (FI), as quais só são visíveis a distância inferior a 1,5m. As trincas no Revestimento, como podem ser observadas nas Figuras 2 e 3, podem ser devido a fadiga ou não. A fadiga está relacionada com a repetição da passagem de carga de veículo comercial. Os automoveis não causam problemas estruturais, mais somente a Redução do Atrito, o que pode causar acidentes.

As trincas que têm como causa a fadiga podem ser isoladas, ou interligadas. As trincas couro de jacaré representam estágio atual avançado de fadiga. Caracterizam-se por ter ângulo agudo a maior aresta de comprimento inferior a 30 cm. Inicialmente, tem-se uma serie de trincas isoladas.

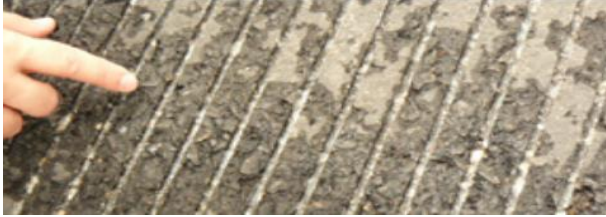
Figura 6 – Desagregação superficial

Cerqueira (2020) A degradação inicia devido à evaporação dos óleos leves do ligante asfáltico que contribuem para que a viscosidade do mesmo diminua consideravelmente devido ao aquecimento excessivo na usinagem ou à oxidação enquanto o ligante era exposto a temperatura ambiente. O tráfego das aeronaves permite que os pneus sobre o revestimento provoquem forças no sentido horizontal como também de sucção que por sua vez, contribuem para a retirada do ligante asfáltico no agregado da matriz asfáltica, causando essas degradações demonstradas nas Figuras 6, 7 e 8. DNER (1998) descreve a desagregação como a perda do agregado superficial devido à fratura do filme do ligante asfáltico ou pela perda de adesão entre o ligante e o agregado, o que impede de suportar os esforços que são gerados na área de contato pneu-pavimento.

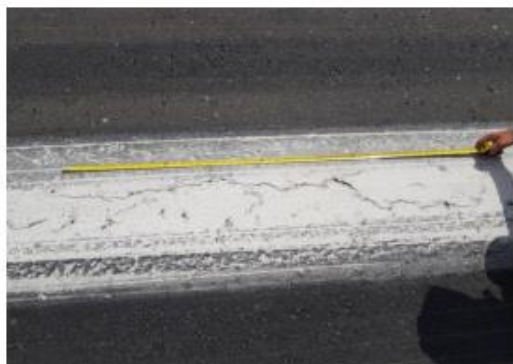
Fazendo um comparativo com a pesquisa de Almeida (2019), que analisou o Aeroporto do estado do Amazonas, grande parte da PPD apresentava trincas isoladas nos trechos iniciais. Da mesma forma, o Aeroporto de Teresina apresentou comportamento semelhante no que diz respeito às trincas, como também, apresentou predominância à lixiviação. Isso ocorre devido ao fato de que os primeiros trechos da PPD sejam as zonas de toque (de ambos os lados), onde as rodas do avião tocam o asfalto na hora do pouso, a Figura 9 mostra alguns danos patológicos encontrados na PPD do Aeroporto de Teresina, entre eles, trincas isoladas, remendos, desagregação e lixiviações.

Figura 9 - Algumas patologias encontradas na PPD

Figura 9a- Trinca isolada

De acordo com os seguimentos divididos, três trechos encontram-se em uma situação boa quando se refere aos índices de estados das superfícies, duas encontram-se em uma situação adversa, apresentando-se ruim. Dessa forma, deverá ser feita uma análise mais aprofundada para indicar as possíveis soluções para melhorar as condições do estado desse pavimento. Uma das soluções estabelecidas por Cerqueira (2020), em seu estudo apresentado, propõe o uso de um pavimento SMA (Stone Matrix Asphalt) pra melhor o índice do estado de superfície do pavimento.

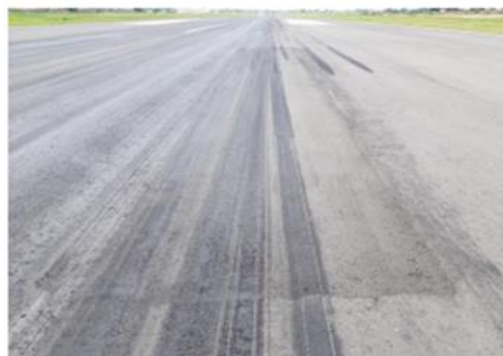
Figura 9b-Remendo com 15,20 m de comprimento

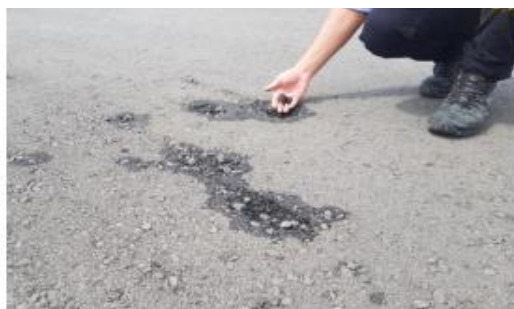
Figura 9c- Desagregação do material

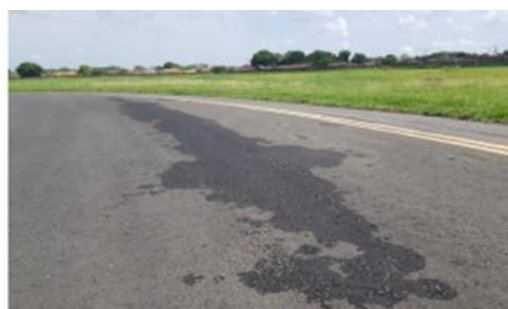
Figura 9d- Lixiviação
