Congresso Brasileiro de Patologia das Construções

## MANIFESTAÇÕES PATOLÓGICAS NA CIDADE UNIVERSITÁRIA

Ailton Pinto<sup>1\*</sup>, Anael Nery<sup>2</sup>; Cristiano Junior<sup>3</sup>; Jasmyne Gonçalves<sup>4</sup> e Márcio Oliveira<sup>5</sup>

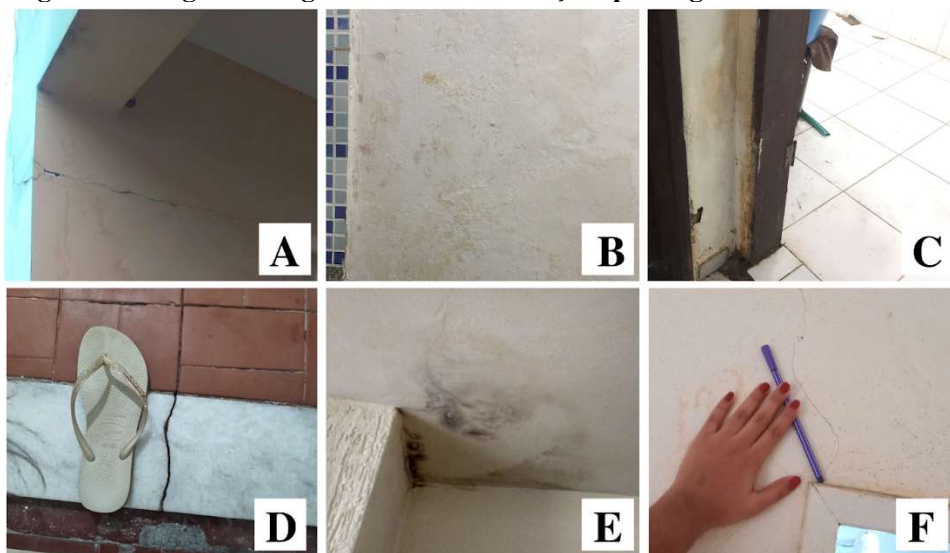
**Figura 6- Imagens de algumas das manifestações patológicas enviadas via formulário**

A figura 6 evidencia algumas das imagens enviadas para este estudo, caracterizando o grau e a dimensão das manifestações patológicas.

A-Fissura horizontal em parede; B- Formações de mofo em parede; C- Parede com infiltração atingindo a esquadria; D- Rachadura em piso; E- Teto com mofo; F- Fissura em diagonal;

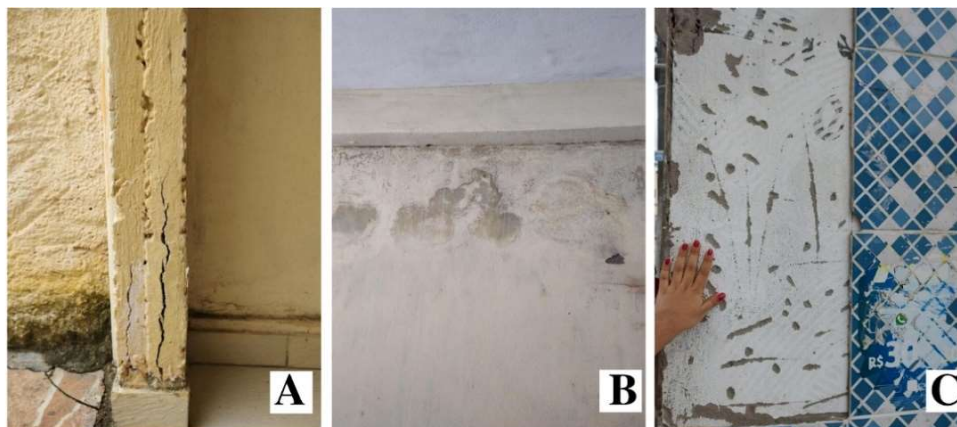
**Figura 8 - Residência 2**

Nesta residência de alvenaria de bloco cerâmico, pode-se notar uma grande quantidade de fissuras. A figura 8 (a) evidencia uma rachadura em um pilar, com tamanho significativo deixando evidente possíveis sobrecargas que ocasionaram as mesmas. Além disso, há manchas grandes de infiltração (figura 8 (b)) deixando evidente ausência de impermeabilização no local. Há ainda a presença de destacamento na fachada, conforme figura 8 (c) indicando que provavelmente houve falhas no preparo da base e escassez de materiais adequados durante a fase de assentamento. Nesta figura 8 (c) é perceptível que a placa cerâmica foi aplicada sobre parede pintada e o assentador para dar uma "aderência", o que provocou algumas irregularidades no revestimento de argamassa.

A-Rachadura em Pilar; B- Parede com infiltração; C- Parede com descolamento cerâmico
