Congresso Brasileiro de Patologia das Construções

## DIAGNÓSTICO E RECOMENDAÇÕES PARA MANIFESTAÇÕES PATOLÓGICAS EM UMA EDIFICAÇÃO RESIDENCIAL UNIFAMILIAR

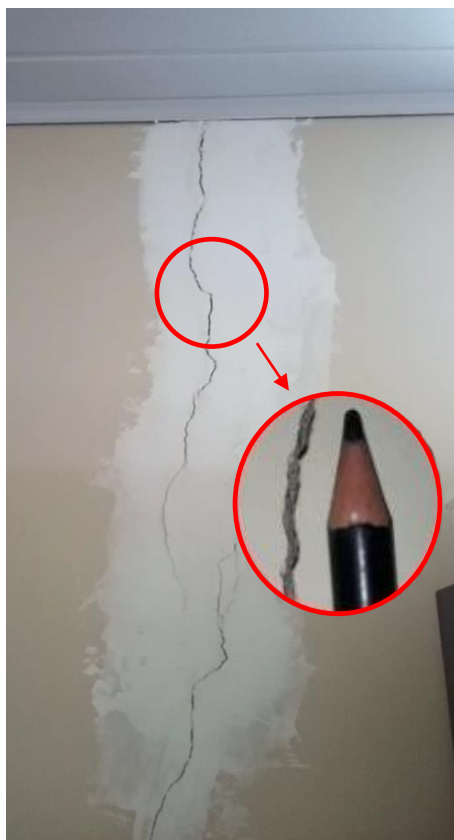
Figura 2 – Parede da sala com rachadura vertical

Esta sessão apresenta cada uma das patologias levantadas no local escolhido para a realização do estudo de caso, o diagnóstico baseado em pesquisas e ensaios destrutivos e as possíveis soluções. Na Figura 2 é possível observar uma patologia encontrada na sala da edificação, uma rachadura vertical sinuosa localizada na parede.

| Descrição por inspeção visual | Rachadura vertical sinuosa. |
| Possível Causa | Sobrecarga vertical; Ausência de elemento estrutural. |
| Diagnóstico | Ausência de pilar e viga para fazer o travamento. |

| Terapia | 1. Abertura no local para implantação de um pilar e viga de travamento;<br>2. Limpeza do local;<br>3. Colocar armadura;<br>4. Execução da fôrma e enchimento das mesmas com concreto;<br>5. Cura do concreto;<br>6. Aplicação de revestimento e acabamento;<br>7. Realização manutenções periódicas. |
