Congresso Brasileiro de Patologia das Construções

## **APLICAÇÃO DA MATRIZ GUT NA ANÁLISE DE DEGRADAÇÃO DE FACHADAS: Estudo de Caso em prédio de educação superior**

Neste trabalho será abordado um estudo de caso com análise de manifestações patológicas encontradas nas fachadas de um prédio, situado na Universidade Federal do Pará, Belém-PA, sendo definidos seus graus de prioridade através da matriz GUT.

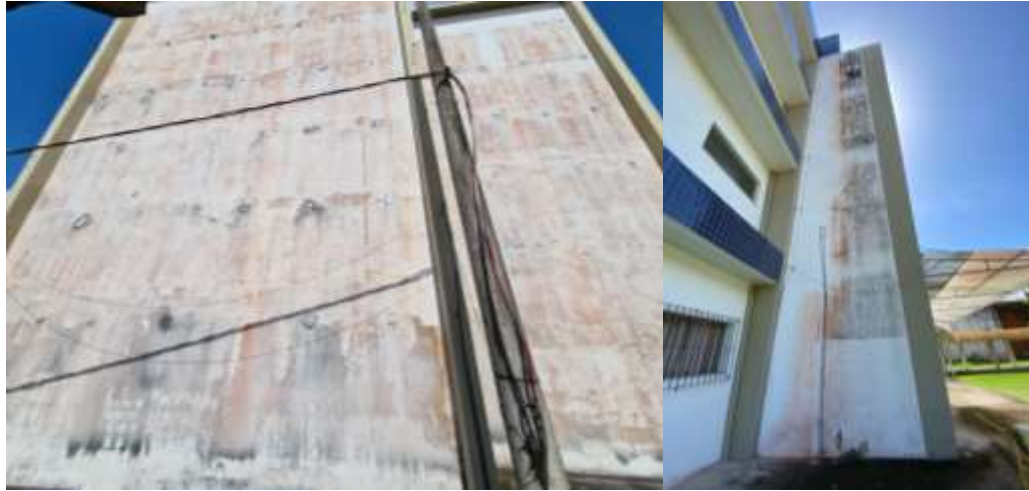
Figura 3 – Manchamento provocado por agentes biológicos (biofilme).

Durante o levantamento realizado na edificação, observou-se que a manifestação patológica mais recorrente são os manchamentos, oriundas de impurezas ambientais e umidade e que provocam a formação de biofilme com tonalidade verde, vermelha e preta (Figura 3).

A ocorrência de manchamentos (biofilme) obteve a pontuação mais elevada, pela alta incidência ao longo das fachadas e por apresentarem riscos relacionados a integridade da construção e à saúde dos usuários, devido a presença de agentes biológicos nocivos aos seres humanos, possibilitando a contaminação através do contato e pelo ar.

Desta maneira, observou-se que tanto para o Fator de Dano quanto para a matriz GUT, o manchamento (biofilme) apresentou a maior pontuação, indicando que essa anomalia é a mais crítica identificada nas fachadas, devido a abrangência do biofilme e dos riscos que os agentes biológicos nele contidos podem causar aos usuários e a vida útil da edificação.

Dessa maneira, a priorização por meio do método GUT indica que, no local estudado, os recursos destinados à manutenção sejam aplicados para realizar correções das anomalias referentes aos manchamentos (biofilme) presentes nas fachadas, seguidas daquelas manifestações patológicas com menores pontuações de prioridade.

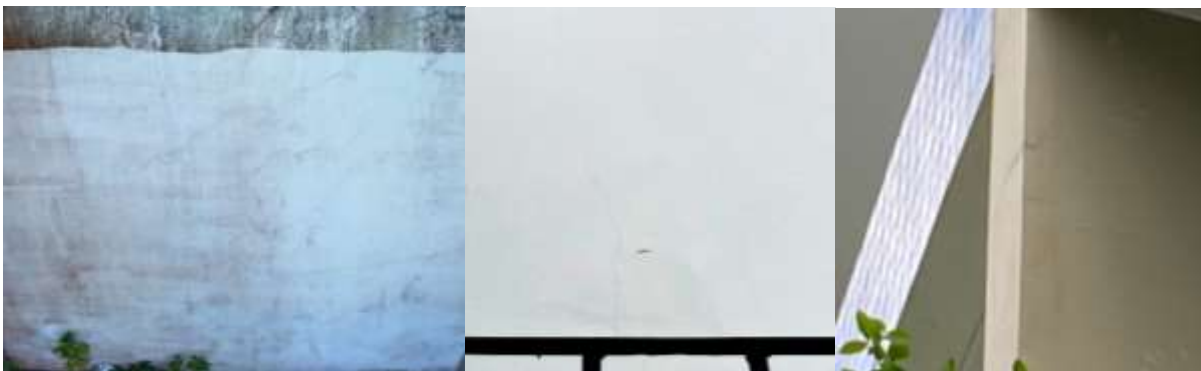
Figura 4 – Microfissuras e fissuras.

Durante a inspeção visual foram encontradas nas fachadas da edificação fissuras, atingindo a camada da pintura, e microfissuras, atingindo a argamassa, oriundas de fatores climáticos associados a falha de execução ou uso inapropriado ou má qualidade dos materiais, conforme ilustra a Figura 4.

As fissuras, microfissuras e descolamento da camada de tinta apresentaram as menores pontuações referentes a prioridade final, por não exporem os usuários a riscos graves e ocorrerem na superfície dos materiais, sendo anomalias de mais fácil solução.

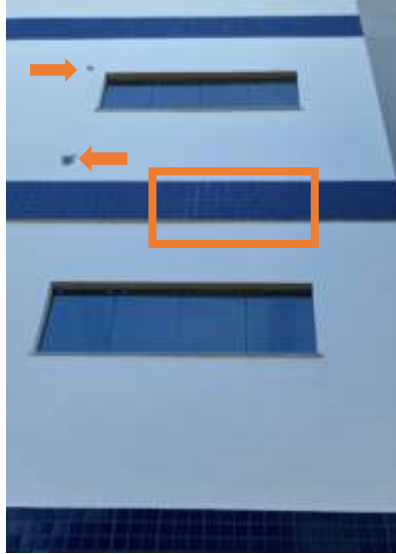
Figura 5 – Eflorescência no revestimento cerâmico e danos no reboco.

Observou-se a ocorrência de formações salinas, sendo perceptível a presença de eflorescência na edificação, nas áreas com revestimento cerâmico, e danos ao reboco, conforme Figura 5.

A eflorescência consta na segunda posição na ordem decrescente de priorização final, pois apesar de elevada incidência na extensão das fachadas, sua ocorrência não apresenta riscos graves aos usuários. Em seguida, o dano do revestimento argamassado se apresenta como a terceira anomalia a ser tratada na ordem de priorização da matriz GUT, por incidirem de forma mais pontual ao longo das fachadas e não proporcionarem grandes riscos a edificação e a seus usuários.

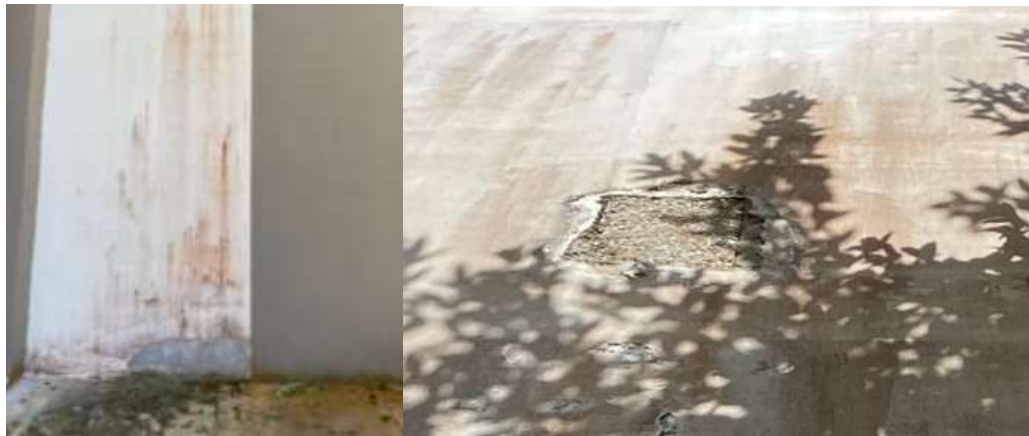
Figura 6 – Descolamento na pintura.

Em proporções menores, foi observado descolamento da camada de pintura, também decorrentes de fatores ambientais associados a uso inadequado de materiais ou falhas de execução (Figura 6).
