Congresso Brasileiro de Patologia das Construções

## CONDIÇÃO DA SUPERFÍCIE DE PAVIMENTOS FLEXÍVEIS: ESTUDO DE CASO DE DOIS TRECHOS RODOVIÁRIOS NO SUL DO BRASIL

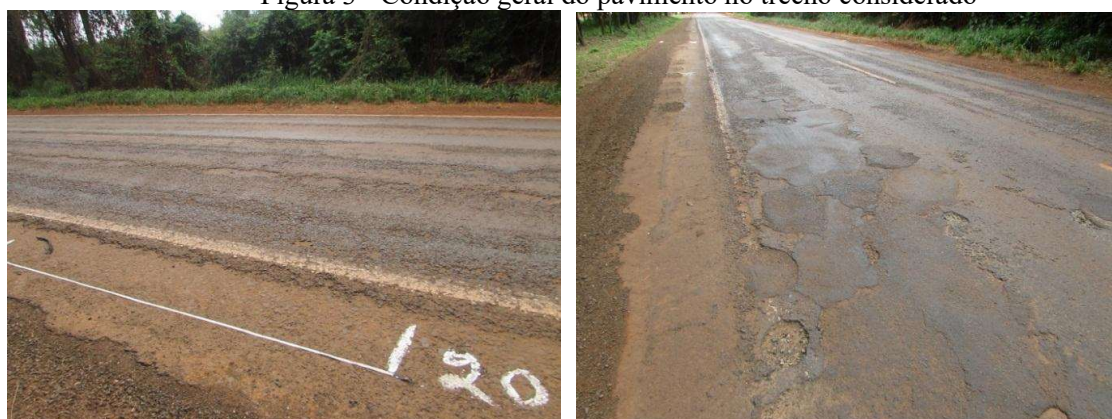
Figura 3 - Condição geral do pavimento no trecho considerado

Nas Figuras 3 (a) e (b) pode-se verificar os defeitos encontrados no trecho 01, de forma representativa da condição média do pavimento considerado.

Na Tabela 3 é observado o Índice de Gravidade Global pertinente ao trecho 01. Pode-se observar que em todas as estações foram encontrados afundamentos por consolidação em trilha de roda (ATC), caracterizados pela depressão da superfície do pavimento sem estar acompanhado de solevamento (compensação volumétrica lateral). Além disso, na grande maioria detectou-se a presença de trincas isoladas, e em minoria, as interligadas e outros tipos de defeitos.

Desse modo, para um IGG de 267,1, o trecho 01 encontra-se em estado PÉSSIMO ( $IGG > 160$ ), o que representa um acréscimo de 66,94% em relação ao mínimo estipulado pela normativa ( $IGG > 160$ ). Em estudo de Czrnhak (2019), o IGG encontrado foi de 288,79 para um trecho de pavimento flexível localizado no estado de Santa Catarina, classificando-o com conceito péssimo. Isto indica que os trechos considerados péssimos estão em alto nível de degradação e, assim como no trecho 01 deste estudo, o autor concluiu que a maior parcela nesse alto valor de IGG são os afundamentos, sejam eles plásticos ou por consolidação.

Diante do exposto, uma avaliação mais detalhada das camadas subjacentes ao revestimento asfáltico é necessária para garantir uma manutenção mais assertiva, visto que, o ideal seria uma reconstituição da camada como medida paliativa. Assim sendo, a realização do processo de fresagem pode ser uma das alternativas cabíveis, por ser um método muito utilizado na região onde é caracterizado pelo desbaste de uma ou mais camadas do pavimento asfáltico por intermédio de processo mecânico a frio, e em seguida, procedendo com a execução de uma nova camada com espessura igual ou superior da original, do tipo concreto asfáltico.

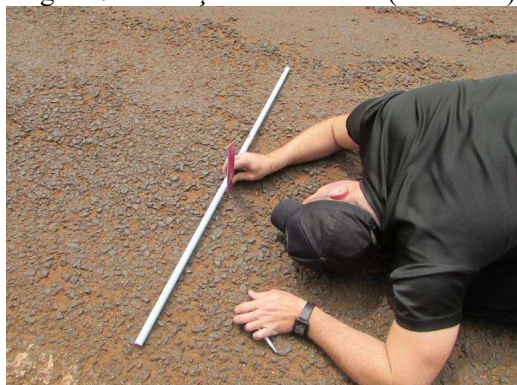
Figura 7 - Medições das flechas (deflexões)

Ressalta-se que a norma DNIT 006/2003 – PRO descreve que para a medição do ATR, deve-se utilizar uma treliça de alumínio, padronizada, tendo 1,20m de comprimento na base, acoplada à uma régua móvel instalada em seu ponto médio. Entretanto, por dificuldade de obter tal aparelho, a medida das deflexões do pavimento foi realizada de forma adaptada, com o uso de uma régua de 30 centímetros e uma haste de 1,20 m de comprimento, conforme a Figura 7.
