Congresso Brasileiro de Patologia das Construções

## **Resistência de aderência à tração residual, após ciclos de carga, de sistemas de revestimento cerâmico.**

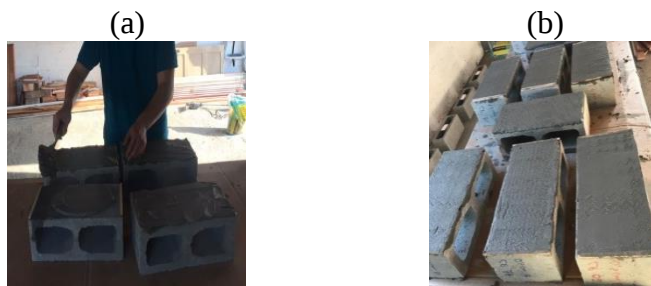
A Figura 1 ilustra a execução do emboço (Submeta II-A), sendo que, a Figura 1 (a) mostra a conferência de gabaritos e aplicação do emboço com variação de espessuras e (b) os corpos de prova aguardando tempo de cura.

Figura 1: (Submeta II-A): (a) umedecendo os corpos de prova, (b) gabaritos, (c) corpos de prova aguardando tempo de cura.

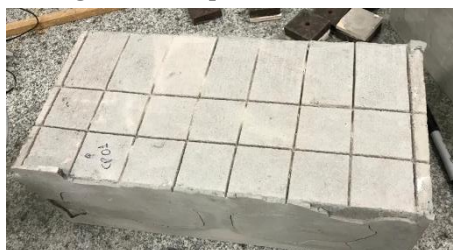
A Figura 9 mostra o deslocamento após os ciclos de carga nos SRCs (0,5 cm e 1,0 cm de espessuras de emboço).

Figura 9: Deslocamento dos SRCs

Os ciclos podem afetar as resistências dos sistemas (ANTUNES, 2019), como é possível verificar nos SRCs com emboço, 0,5 cm e 1,0 cm, pois já houve perda de aderência por completo no substrato do bloco durante os ciclos de carga impossibilitando a análise de resistência de aderência à tração, e o SRC com 1,5 cm a resistência foi muito baixa comparando com o que não sofreu ciclo de carga com a mesma espessura.

Com relação aos SRCs, com espessura de 0,5 cm e 1,0 cm, não é viável chegar a um parâmetro, pois os que sofreram ciclos de carga, após o término do ensaio ocorreu o deslocamento na interface emboço/ bloco de concreto estrutural.
