Congresso Brasileiro de Patologia das Construções

## ANÁLISE DE MANIFESTAÇÕES PATOLÓGICAS OCASIONADAS POR FALHAS NO SISTEMA CONSTRUTIVO

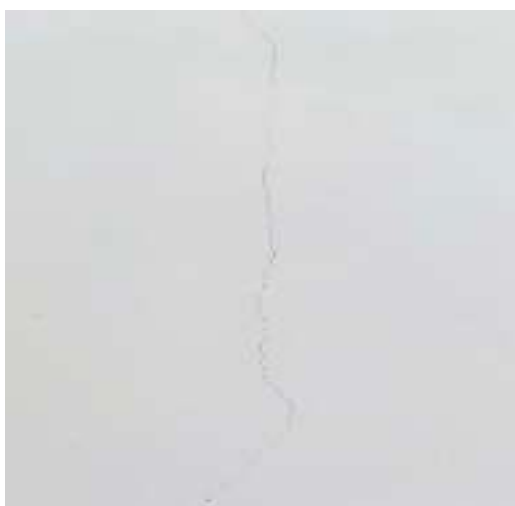
Durante a execução de uma obra residencial localizada no Bairro Renato Parente foi observado fissuras geométricas (figura 1) e fissuras mapeadas (figura 2) decorrente de possíveis falhas no processo construtivo.

Figura 1 - Fissura geométrica

A fissura geométrica foi verificada no processo de pintura, assim que foi passada a primeira demão de massa corrida notou-se a abertura das fissuras. Após finalizado todo o processo de emassamento observou-se que as fissuras continuavam aparecendo. Já a fissura mapeada foi vista alguns dias depois da finalização da execução do reboco.

Para a fissura geométrica, observou-se que sua origem teve relação direta com a fundação, pois não houve ensaio geotécnico que é de suma importância para avaliar a qualidade do solo, visto que as informações obtidas pelos laudos de sondagem são essenciais para a execução de um projeto estrutural. Portanto, as causas para o surgimento das fissuras geométricas foi a falta de um estudo prévio do solo e da elaboração de um projeto estrutural para nortear a execução do imóvel. Com a falta de projeto estrutural, a fundação foi executada de forma inadequada, sendo uma prática comum no interior do Estado do Ceará, no caso na cidade de Sobral.

A solução proposta pelo engenheiro visou tratar o sintoma da manifestação patológica, contudo não foi priorizado a análise da possível causa, visto que uma das fissuras está relacionada com a inadequada execução da fundação. A solução aplicada foi utilizar uma amarração com uma barra de 10 mm, em um formato de “Z”, onde foi aplicado na alvenaria com distanciamento entre barras de 60 cm, com o objetivo de impedir que as fissuras continuassem abrindo e aparecendo, essa amarração foi feita tanto nas fissuras geométricas como nas fissuras mapeadas, como pode ser observado nas figuras abaixo.

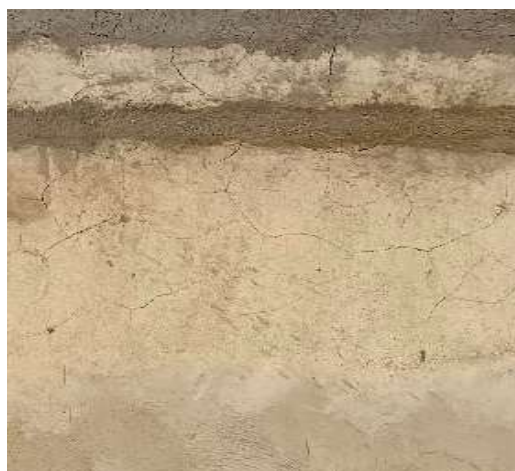
Figura 2 - Fissura mapeada

Já a fissura mapeada, em direção aleatória (figura 2), foi vista no painel de alvenaria da garagem e do recuo lateral dias após a execução do reboco, de acordo com a análise feita pelo responsável técnico, como a cidade de Sobral apresenta elevadas temperaturas, houve uma desidratação da argamassa ocasionando a sua retração.

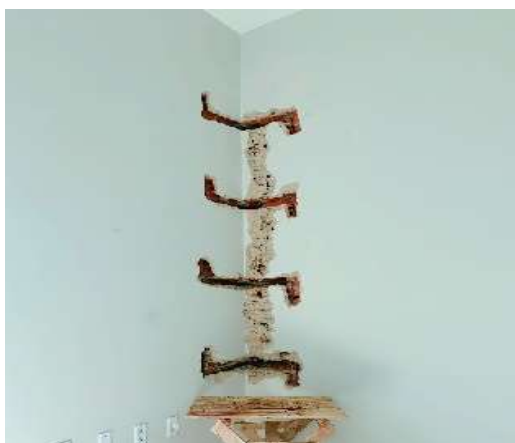
Figura 3 - Amarração em “Z” na fissura geométrica

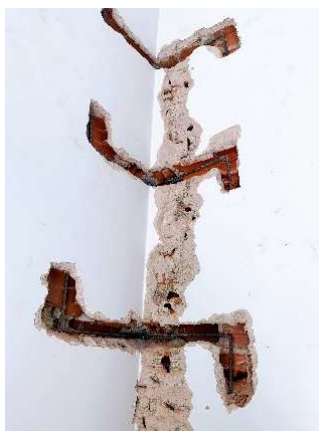
Figura 4 - Amarração em “Z” na fissura geométrica.

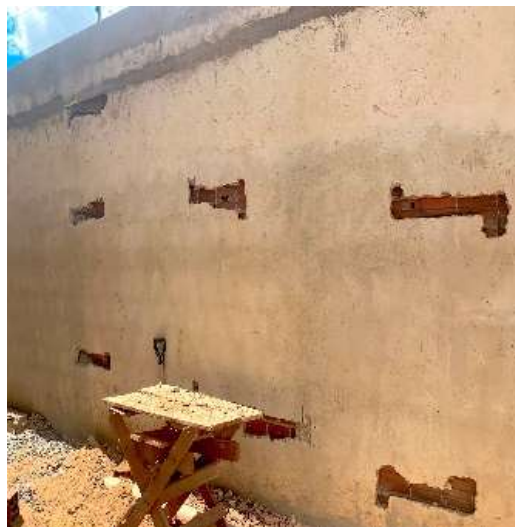
Figura 5 - Amarração em “Z” na fissura mapeada

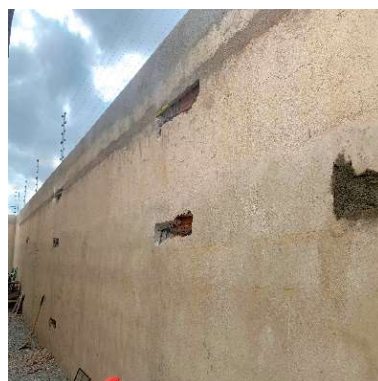
Figura 6 - Amarração em “Z” nas fissuras mapeadas
