## **Estudo de patologias em pavimento flexível construído sobre crista da Barragem do Açude Caldeirão em Piripiri – PI.**

A presente pesquisa aborda sobre o levantamento in loco de patologias, extração de amostras e ensaios laboratoriais, em pavimento flexível disposto na crista da parede da Barragem do Açude Caldeirão (PI-327) situado em Piripiri – PI. A metodologia compreendeu na identificação e catalogação dos principais defeitos nas vias e da realização de procedimentos tais como: resistência à tração, extração de ligante e granulometria. O objetivo do estudo foi de verificar a qualidade do serviço de reabilitação feito com a aplicação correta dos recursos do bem público visando a melhoria dos deslocamentos dos moradores da região. Os resultados apontam falhas construtivas de execução do serviço de pavimentação devido à ineficiência de controle tecnológico.

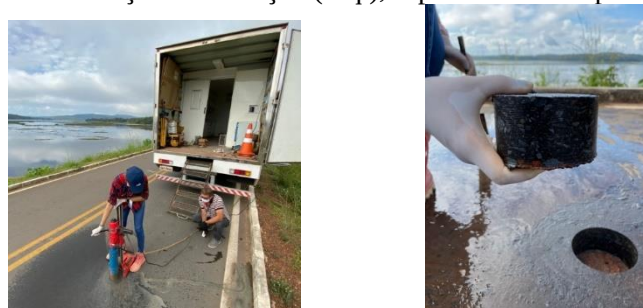
Figura 01 – Execução da extração (esq.), aspecto do furo após extração (dir.).

Imediatamente a cada extração, o local de retirada da amostra foi preenchido com material tipo CAUQ aquecido e compactado. A Figura 01 ilustra algumas das etapas de execução da extração das amostras, à esquerda o posicionamento da extratora para retirada das amostras; à direita aspecto pós-extração do furo originado com a execução dos procedimentos, observa-se a camada inferior ao CAUQ.

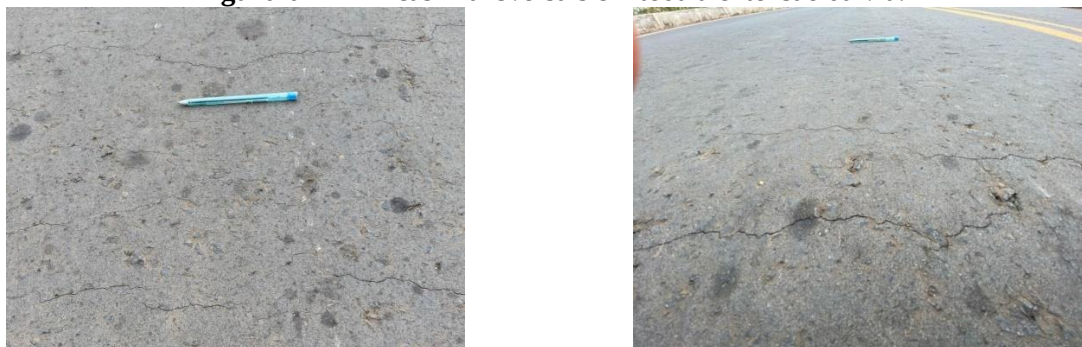
**Figura 02** – Trincas Transversais em toda a extensão da via.

De forma complementar, a Equipe Técnica abordou a situação da plataforma de rolamento, que por meio de Levantamento Visual Contínuo (DNIT 008/2003 PRO - Levantamento visual contínuo para avaliação da superfície de pavimentos flexíveis e semirrígidos – Procedimento) constatou a presença maciça de trincas transversais (DNIT 005/2003 TER - Defeitos nos pavimentos flexíveis e semirrígidos - Terminologia) em toda a extensão da via (v. Figura 02).

As trincas apresentaram aberturas com espessuras que variaram de 1 mm até 3 mm e extensões entre curtas (até 100 cm) e longas (>100 cm), nas duas faixas (direita e esquerda). Conforme normas supracitadas, as trincas apresentam predominância do tipo “trinca isolada” podendo ser causada devido à retração térmica ou dissecação da base (solo-cimento) ou do revestimento. Conforme Antunes, Batista e Fontul (2005) este tipo de degradação contribui para o enfraquecimento das camadas granulares e do solo de fundação do pavimento com a possível penetração da água pelas fendas.

As causas deste tipo de patologia requerem estudo para análise, trincas transversais como as plotadas na via surgem, como também à perda de viscosidade do ligante (SIMAS; VALENÇA; FROTA, 2013). Podem ser causadas também pela granulometria incompatível com o referido teor de ligante. Além disto, o estudo dirigido por Maia (2012) demonstra que grande área fissurada é indicativa de falha estrutural geral do pavimento. No caso do escopo deste relatório, a patologia apresenta características causadas pelo revestimento em si, com ênfase principalmente à interação granulometria/ligante.

É necessário uma análise aprofundada da situação pautada a fim de correção célere da patologia existente, desonerando prováveis correções de maiores defeitos que surgirão com o passar do tempo devido ao desencadeamento das trincas (problemas estruturais na base, painéis, desagregação e etc.).
