XVII Congresso Internacional sobre Patologia e  
Reabilitação das Construções

FORTALEZA (Brasil), 3 a 5 de junho de 2021

## Corrosão na Armadura em Estruturas de Concreto Armado Devido ao Ataque de Sulfatos

### *Reinforcement corrosion in Reinforced Concrete Structures due to sulfate attack*

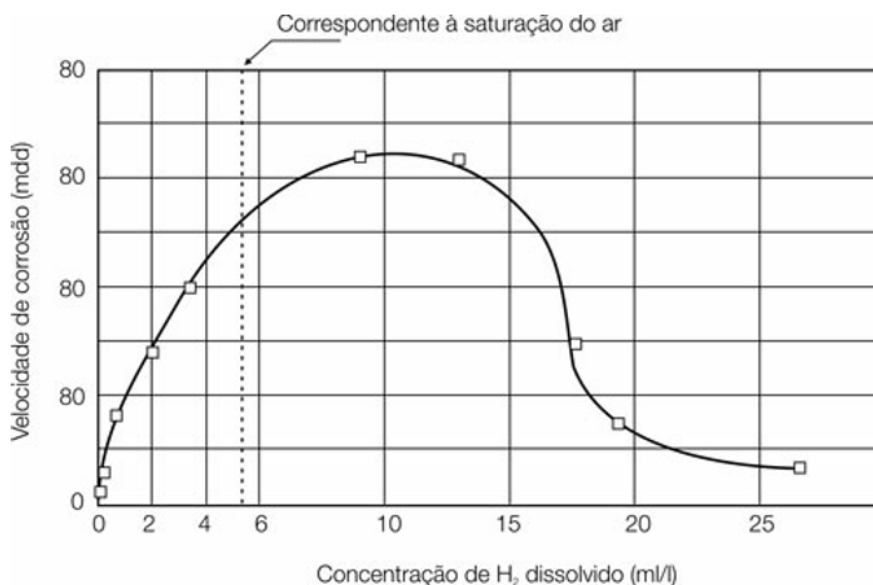
Segundo Helene (1986), o oxigênio é necessário para a formação da ferrugem – 2Fe(OH)<sub>2</sub>. Na Figura 5, apresentada a seguir, a velocidade inicial é acelerada tendendo a decrescer com a constituição da camada de óxido, porque esta irá operar como um impedimento da difusão do oxigênio.

**Figura 5** - Velocidade de corrosão em relação à concentração de oxigênio dissolvido (mdd = mg/dm<sup>2</sup>/dia) (RIBEIRO, 2014).

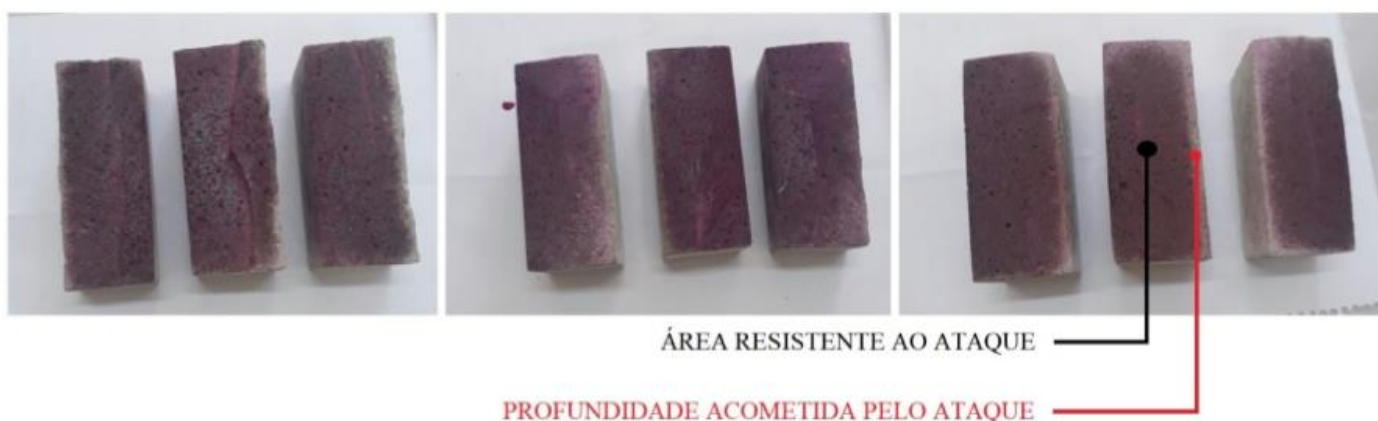
Pode-se verificar a redução da alcalinidade do sistema, e, conseqüentemente, a profundidade do ataque, utilizando a fenolftaleína, que é um indicador de basicidade. A partir da Figura 7 abaixo, é possível perceber que, a região acometida pelo ataque de sulfato, apresenta aspecto incolor, enquanto a região não acometida possui aspecto rosado.

**Figura 7** – Efeitos do ataque por sulfatos sobre o concreto (DE LIMA e SILVA *et al.*, 2018).

Assim, diante do projeto estrutural, tem-se o cobrimento do concreto, visualizando então, se o cobrimento já foi ultrapassado ou não pelo ataque de sulfatos, de forma a influenciar diretamente na despassivação do aço que pode acarretar na corrosão do mesmo.
