XVII Congresso Internacional sobre Patologia e
Reabilitação das Construções

FORTALEZA (Brasil), 3 a 5 de junho de 2021

Análise por amostragem das instalações elétricas de escolas do distrito de Quitaius

Analysis by sampling of electrical installations in schools in the Quitaius district

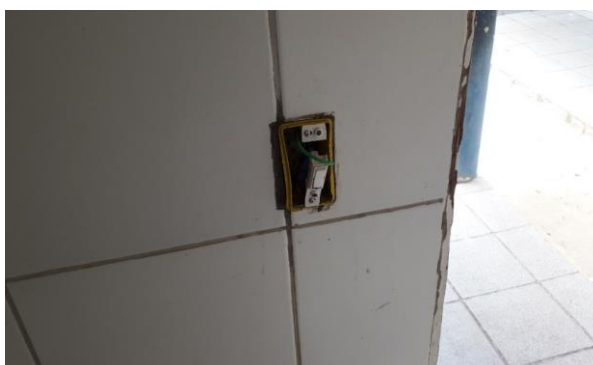
Figura 4: interruptor da iluminação do banheiro B-14.

Um dos condutores do interruptor está deslocado para fora da caixa que também não possui tampa, evidenciando a falta de manutenção.

A norma ABNT NBR 5410 exige que caixas de interruptores e tomadas sejam fechadas com as devidas tampas, além de não permitir que condutores fiquem expostos de forma que os usuários não habilitados tenham contato com as partes vivas.

A ausência de espelho nas caixas dos interruptores deixa os fios da sala expostos e traz riscos de choque elétrico aos usuários do ambiente, o que contradiz ao prescritos na NR-10.

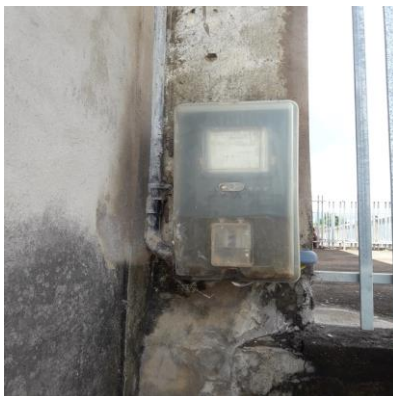
Figura 5: Quadro de medição da empresa de distribuição B-20.

Na instituição não foi localizado nenhum quadro de distribuição, sendo que o QM era a única forma de ligar e desligar a energia elétrica das instalações. A instalação não possui disjuntores ou qualquer outro equipamento de proteção para as instalações ou para os usuários.

Sem o quadro de distribuição a divisão de circuitos e a proteção das instalações deixa de seguir o padrão da norma ABNT NBR 5410 (2004) além de dificultar a instalação de esquemas de proteção. Isso aumenta consideravelmente a chance de ocorrer vários tipos de acidente envolvendo as instalações e usuário, como choques elétricos que podem ser fatais e incêndios.

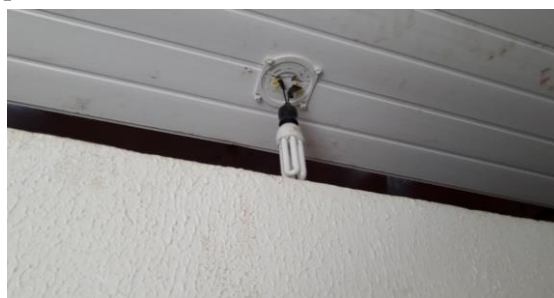
Figura 7: Iluminação do banheiro EJLT A-22.

A iluminação dos boxes é dividida com a da área comum do banheiro e a lâmpada não possui fixação estando suspensa apenas pelos condutores forçando as conexões. De acordo com a ABNT NBR 5410 (2004) a iluminação deve possuir uma sustentação firme e que os esforços não recaiam sobre os condutores como ocorre nesse caso.
