## Degradação nos elementos estruturais de Obras de Arte Especiais devido à ação biológica em rodovias federais na região Norte e Nordeste do Brasil

### *Degradation in the structural elements of bridges and viaducts due to biological action on federal highways in Northern and Northeast Brazil*

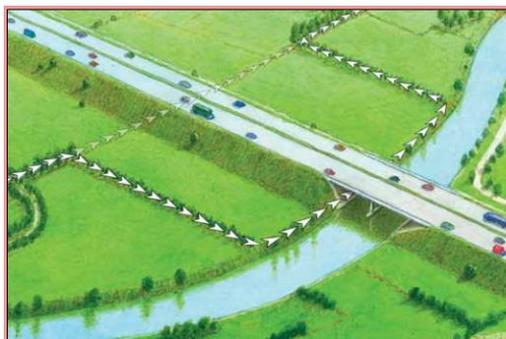
Além disso, a interferência das ações humanas por meio de construções modifica o ambiente de diversas formas. Na Figura 1 abaixo, está apresentada um exemplo de alteração de rota dos morcegos devido à construção de uma rodovia no traçado da rota original. Segundo o *National Roads Authority* (2005) a construção de pontes e viadutos oferece aos morcegos uma opção segura para cruzar a rodovia implantada, com isso, essas estruturas passam a fazer parte da nova rota. Combinando esse fator ao desmatamento crescente, a presença de morcegos em Obras de Arte Especiais (OAEs) em algumas regiões do Brasil se tornou recorrente.

**Figura 1** - Mudança de rota devido à construção de uma rodovia (National Roads Authority, 2005)

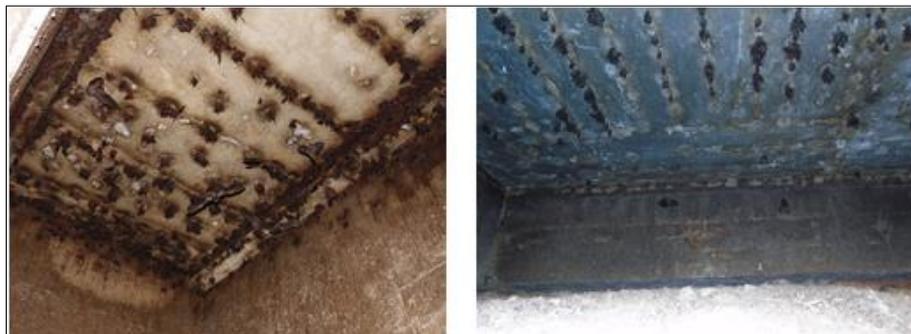
Buscou-se apresentar diferentes elementos das OAEs utilizados para o empoleiramento. Na Figura 2a a seguir é possível observar que os morcegos se posicionam na junção de concretagem entre viga e laje e também nas juntas da pré-laje. Já na Figura 2b os mamíferos podem ser observados na parte posterior de um encontro.

**Figura 2** - (a) Morcegos empoleirados em laje e viga na Ponte sobre o Igarapé Majuba, no km 175,1 da BR-230, no Pará; (b) Morcegos empoleirados em parte posterior de encontro na Ponte sobre o Rio do Ouro, no km 479,8 da BR-153, no Tocantins

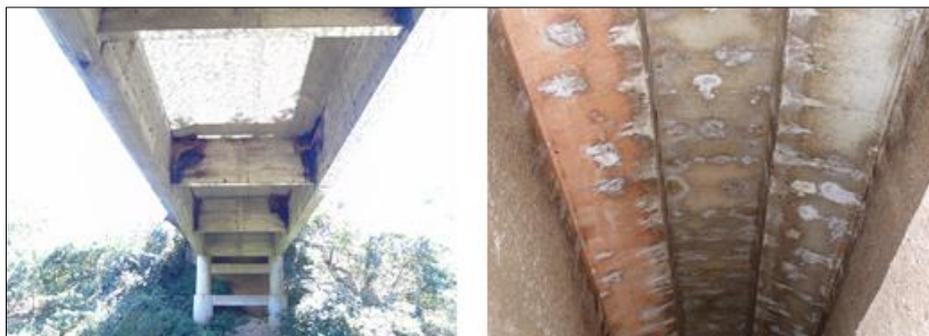
Além das alterações de pH já mencionadas, que ocorrem com o tempo nos depósitos de excrementos, a coloração das manchas de guano normalmente se apresenta mais escura, próxima ao marrom, no guano fresco e mais próxima do cinza ou branco no guano mais antigo. Essas diferenças podem ser observadas nas figuras a seguir. A figura 3a apresenta um depósito recente, com manchas escuras próximas às quinas entre as vigas e as transversinas de ligação. Já a figura 3b apresenta manchas claras nas frestas entre as pré-lajes e nos encontros entre vigas e laje.

Em ambas figuras não foram observados morcegos no momento da inspeção, durante o dia. Pode-se considerar que na primeira imagem o local sirva apenas como abrigo noturno, aquele no qual os morcegos se empoleiram entre uma caçada e outra, temporariamente, para descansar e se proteger de predadores.

No caso da figura 3b, é mais provável que esse local tenha sido abandonado pela colônia que ali habitava, uma vez que há apenas manchas antigas de guano.

**Figura 3** - (a) Manchas de guano na Ponte sobre o Rio São Martinho, no km 100,2 da BR-230, no Tocantins;  
(b) Manchas de guano na Ponte sobre o Igarapé Loirinho, no km 234,3 da BR-155, no Pará

É interessante destacar que todos os tipos de estruturas estão sujeitas à ação nociva da habitação dos morcegos, inclusive em OAEs recentes, como a da Ponte sobre o Igarapé Loirinho, apresentada na Figura 3b que apresenta uma estrutura em concreto protendido.

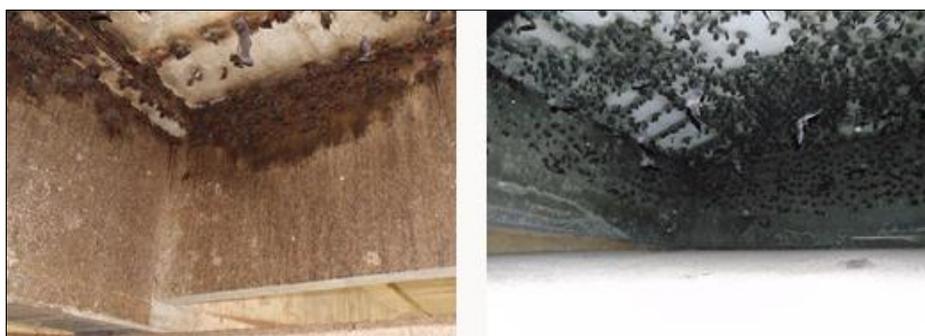
O tamanho das colônias de morcegos também varia de uma OAE para outra. Nas figuras 4a e 4b a seguir é possível observar uma colônia menor e uma maior respectivamente.

**Figura 4** - (a) Colônia de pequeno porte na Ponte sobre o Igarapé Majuba, no km 175,1 da BR-230, no Pará;  
(b) Colônia de grande porte na Ponte sobre o Córrego Bocodó, no km 12,7 da BR-153, no Tocantins

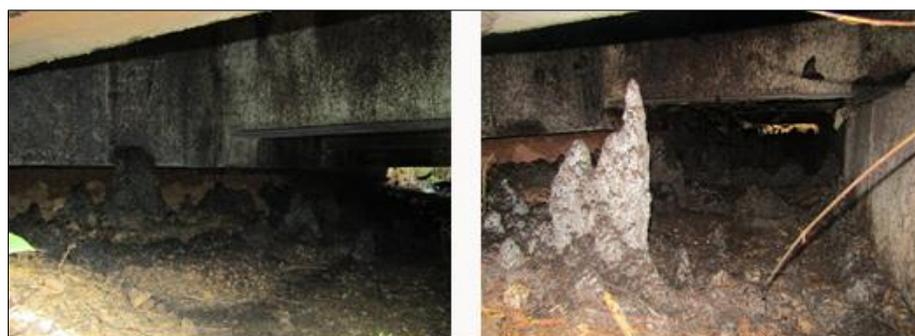
A depender do tamanho da colônia e do tempo de habitação da mesma em uma estrutura, a quantidade de guano pode ser enorme. Na Ponte sobre o Igarapé do Quatorze é possível observar o acúmulo dos excrementos no talude de aterro da estrutura, com formações parecidas com estalagmites (Figura 5).

**Figura 5** - Acúmulo de excrementos sob a Ponte sobre o Igarapé do Quatorze, no km 808,0 da BR-156, no Amapá

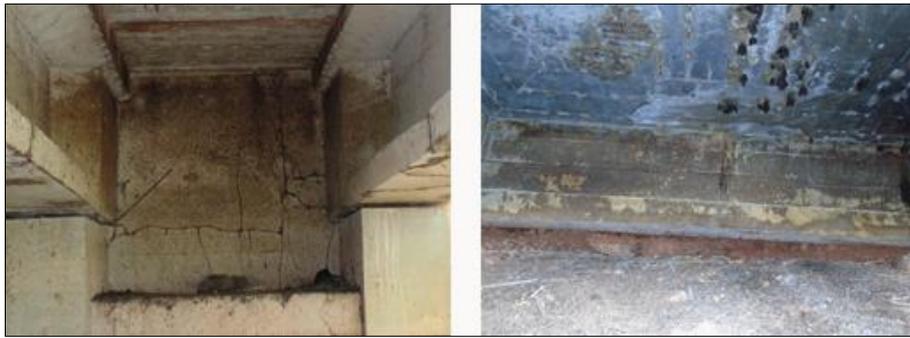
Os danos também variam de estrutura para estrutura e, em alguns casos, de elemento para elemento em uma mesma OAE. A simples presença das manchas de excrementos não implica em danos ao concreto, como pode ser observado na figura 6a. Já na figura 6b é possível notar infiltração, lixiviação e armadura exposta na laje da estrutura.

**Figura 6** - (a) Presença de guano na Ponte sobre o Igarapé Loirinho, no km 234,3 da BR-155, no Pará; (b) Manifestações patológicas na Ponte sobre o Rio do Ouro, no km 479,8 da BR-153, no Tocantins

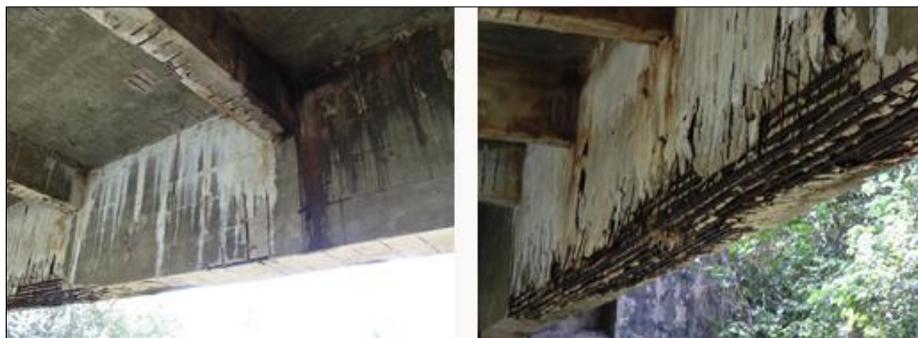
Nas pontes sobre o Rio Bom Jesus (Figura 7) e sobre o Riacho Chapada (Figura 8) no Rio Grande do Norte, pode-se observar uma situação mais crítica dos danos. Nessas pontes é possível notar a existência de guano fresco, além do guano antigo nas áreas mais afetadas, o que evidencia que a presença dos morcegos ainda ocorre na estrutura.

**Figura 7** - Situação crítica da viga na Ponte sobre o Rio Bom Jesus, no km 46,9 da BR-226, no Rio Grande do Norte

É importante frisar que em OAEs em situação crítica de exposição das armaduras como as Pontes apresentadas do Rio Grande do Norte a presença de guano é relevante, uma vez que o processo de corrosão é mais acelerado que aquele que ocorre apenas com a presença de água, dado que trata-se de uma substância ácida em contato direto com as armaduras.

Em Obras de Arte Especiais com a ocorrência de morcegos, a manutenção periódica deve ocorrer em intervalos menores que os convencionais, sugere-se aqui um prazo de seis meses entre inspeções, visto que os danos provenientes do guano são de rápida ocorrência. Além disso, as manutenções devem incluir a remoção do acúmulo de excrementos de todos os elementos em que o mesmo aparecer. É importante remover completamente esse material para impedir a penetração de sais e ácidos por soluções aquosas, como apresentado anteriormente. Segundo Clark e Stokes (2017), com a correta acomodação e programação, as colônias de morcegos podem ser alocadas próximas às pontes de forma segura, durante o processo de manutenção.

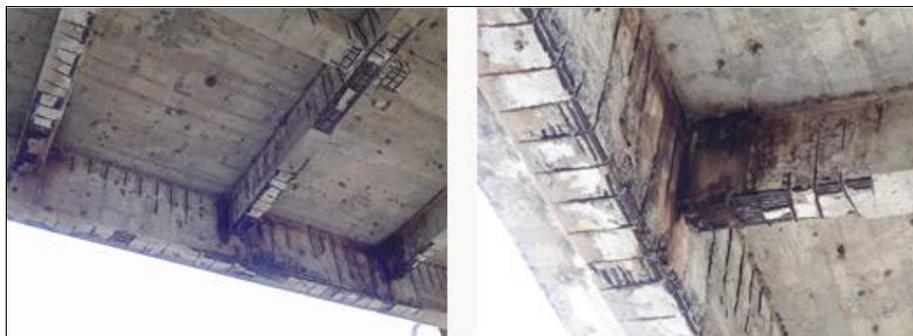
**Figura 8** - Situação crítica da viga na Ponte sobre o Riacho Chapada, no km 92,2 da BR-226, no Rio Grande do Norte

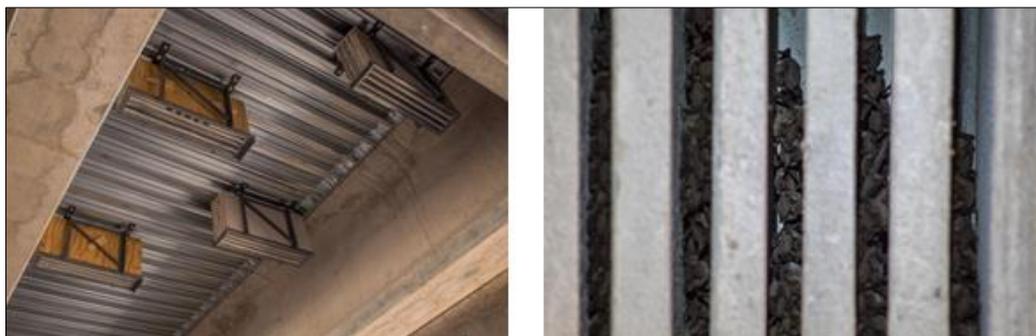
Em Marana, no estado do Arizona nos Estados Unidos da América, foram instaladas “caixas de morcegos” na Ponte *Ina Road* com o objetivo de acolher os milhares de mamíferos que ali se empolaram (MENDOZA, 2018). Após passar por uma reforma, esses abrigos foram instalados de modo a permitir a habitação desses seres sem que causem prejuízos à estrutura. Mendoza explica que as caixas são recobertas por uma camada espessa de concreto e no fundo existem fendas que permitem os morcegos se pendurarem com mais facilidade, cada uma delas é capaz de comportar de 500 a 1.000 animais por abertura.

Figura 9 - Caixas de morcegos na Ponte Ina Road em Marana, Arizona (MENDOZA, 2018)
