XVII Congresso Internacional sobre Patologia e  
Reabilitação das Construções

## Manifestações patológicas em lajes de OAEs devido ao tráfego de cargas superiores às dimensionadas

### *Pathologies in bridges and viaducts caused due to traffic of loads greater than the designed*

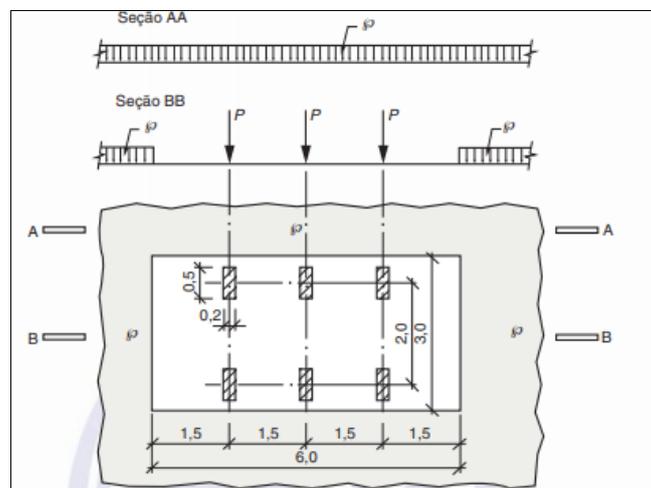
Com a publicação mais recente da ABNT NBR 7188 (ABNT, 2013), passou-se a adotar apenas 2 classes, sendo a classe 450 e a classe 240. O trem tipo TB-45 é definido por um veículo de 450 kN de seis rodas,  $P = 75$  kN, três eixos de carga afastados por 1,5 m, área de ocupação de 18 m<sup>2</sup> e carga uniformemente distribuída constante de 5 kN/m<sup>2</sup> (Figura 1).

**Figura 1** – Disposição das cargas estéticas segundo a NBR 7188 (ABNT (2013))

Para a classe 240, a NBR 7188 (ABNT, 2013) adota-se o veículo tipo de 240 kN de seis rodas,  $P = 40$  kN, com os três eixos possuindo o mesmo afastamento da classe anterior, porém com a carga uniformemente distribuída de 4 kN/m<sup>2</sup>.

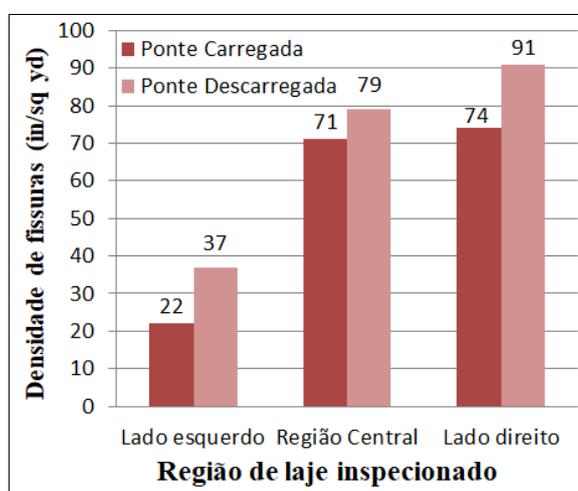
De forma a estudar a distribuição de fissuras em lajes causadas por sobrecarga, James et al. (1987) analisaram dois estudos de caso de OAEs no estado do Texas, na rodovia FM-730, sendo uma delas submetidas a tráfego intenso de veículos pesados, enquanto a outra apresentava fluxo regular, indicadas como “ponte carregada” e “ponte descarregada”, respectivamente. Também foram definidas 9 regiões ao longo do vão da OAE, de forma que houvesse 3 delas situadas ao longo do comprimento e três ao longo da largura. Para cada uma, o levantamento da densidade de fissuras foi feito, conforme a Figura 2.

**Figura 2** – Densidade de fissuras transversais em lajes de concreto armado submetidas a diferentes níveis de fluxo viário (JAMES et al. (1987), adaptado)

É possível notar que, para os estudos de caso, há uma diferença grande entre a densidade de fissuras encontrada para a ponte carregada e para a ponte descarregada, especialmente na região esquerda ao fluxo de tráfego

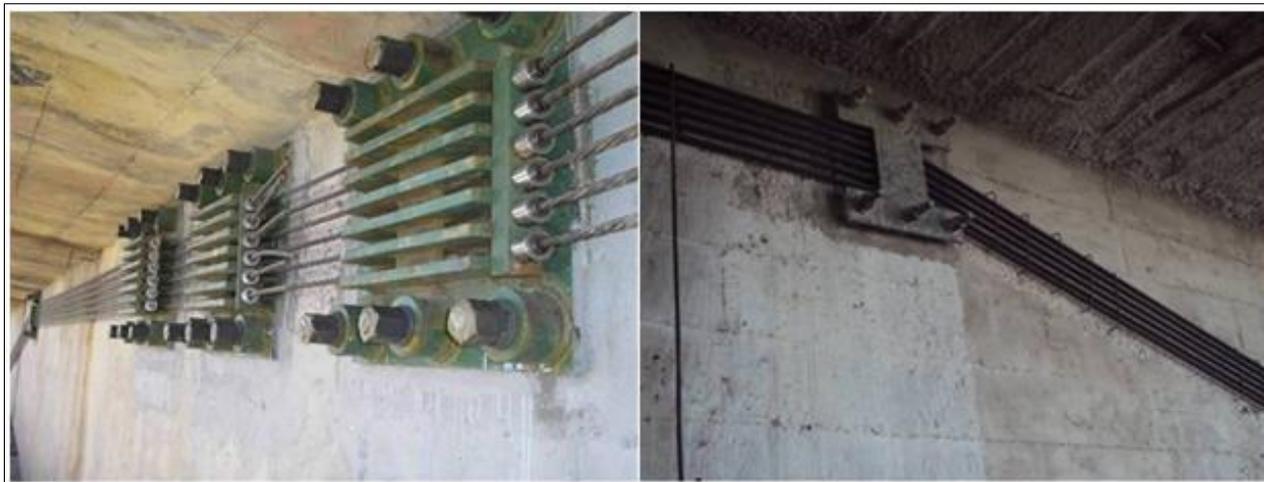
Uma forma de aumentar a área de aço, para que haja o aumento da rigidez desses elementos, é o reforço das vigas com armadura externa de protensão, conforme a Figura 6. Nesta técnica, ancoram-se cabos à

face externa dos elementos de forma a introduzir esforços que combatem as solicitações da estrutura (podendo ser momentos positivos, negativos e esforços cortantes). Em geral, usa-se barras de aço CP85/105 para protensões transversais e CP190 para reforços longitudinais (PINHEIRO, 2018).

**Figura 6** – execução de acréscimo da seção transversal da viga (Vitório (2007))

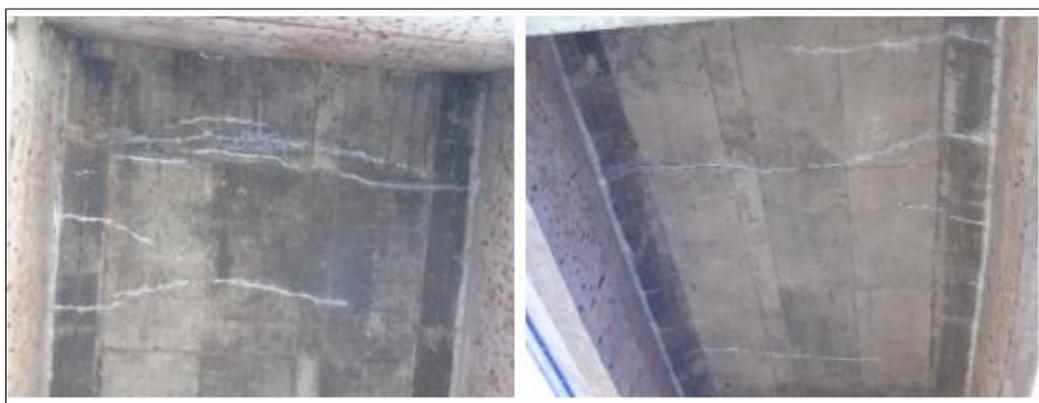
Em inspeção rotineira realizada em setembro de 2020, foram verificadas fissuras finas profundas na laje de concreto armado, localizadas no vão central da obra, como ilustrado na Figura 9. Na imagem também é possível identificar manchas de lixiviação, que representam indícios da percolação de água através das fissuras.

**Figura 9** – Fissuras profundas finas na laje da OAE (Autores)

Conforme identificado anteriormente na Figura 9, a Ponte sobre o Rio Cacau desenvolveu um quadro transversal intenso de fissuras profundas finas, que por sua vez deram início ou aceleraram o processo de deterioração do concreto por meio da lixiviação e, possivelmente, um processo de degradação das armaduras a partir da entrada de intempéries e umidade.

Dessa maneira, por meio de um estudo de caso, demonstrou-se como uma OAE dimensionada anteriormente a ABNT NBR 7188 (ABNT, 2013) encontra-se vulnerável a sobrecarga advinda da ação de cargas móveis e, conseqüentemente, sujeita a ação de manifestações patológicas. Conforme identificado anteriormente na Figura 9, a Ponte sobre o Rio Cacau desenvolveu um quadro transversal intenso de fissuras profundas finas, que por sua vez deram início ou aceleraram o processo de deterioração do concreto por meio da lixiviação e, possivelmente, um processo de degradação das armaduras a partir da entrada de intempéries e umidade.
