XVII Congresso Internacional sobre Patologia e  
Reabilitação das Construções

FORTALEZA (Brasil), 3 a 5 de junho de 2021

## Resistividade elétrica em estruturas de concreto presentes em ambiente marinho: Estudo de caso da Ilha dos Arvoredos

### *Electrical resistivity in reinforced concrete structures present in marine environment: Case study of Arvoredos Island*

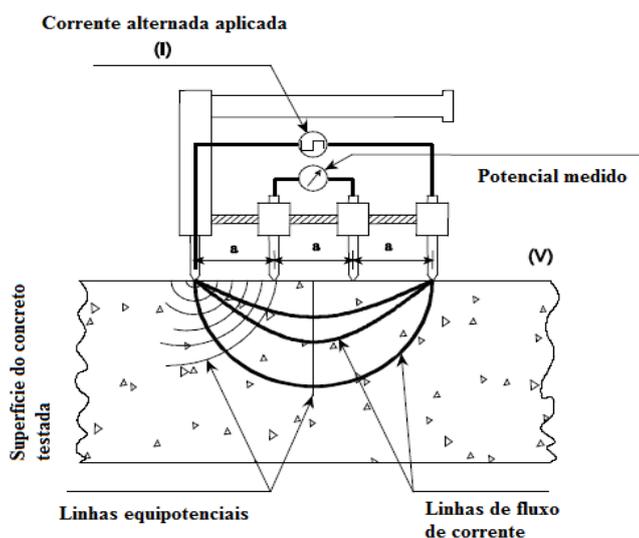
Figura 1 – Representação da resistividade elétrica através do método de 4 pontos

A resistividade elétrica é uma característica inerente ao material, sendo definida como a capacidade do material em opor-se à passagem de corrente elétrica. Assim, quanto maior a resistividade elétrica, menor será o fluxo iônico e, conseqüentemente, menor a provável taxa de corrosão à qual a estrutura em concreto armado estará sujeita. O método de quatro pontos é esquematizado na Figura 1, no qual os eletrodos externos geram uma corrente que é medida pelos eletrodos internos (ANDRADE; D'ANDREIA, 2010). O Quadro 1 apresenta parâmetros normativos no que tange a provável taxa de corrosão das armaduras e a resistividade elétrica superficial segundo a norma RILEM TMC 154-EMC (2000).

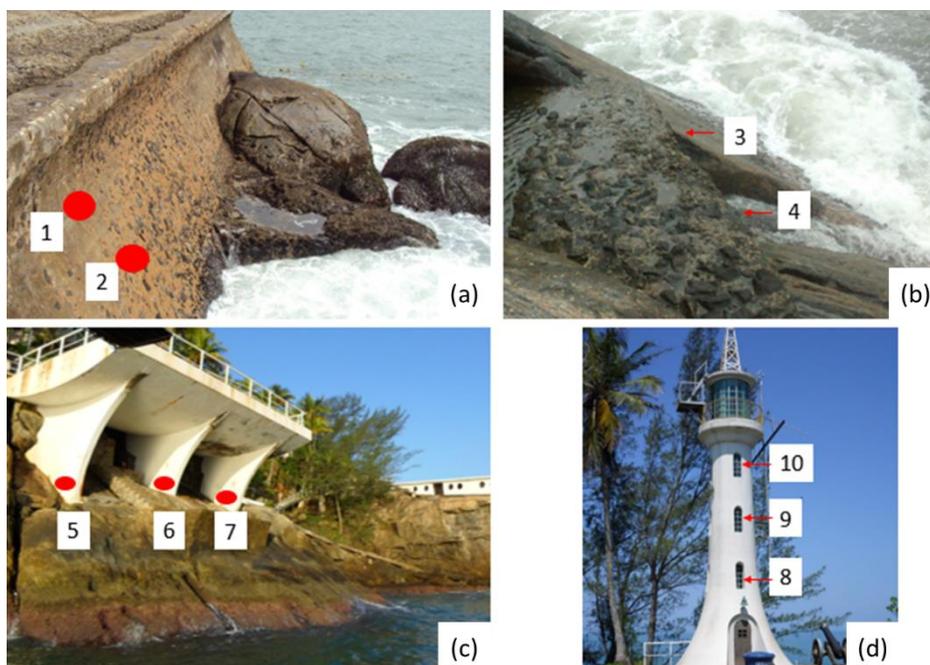
**Figura 2** – Estruturas analisadas nas diferentes zonas de agressividade marinha:  
(a) Reservatório; (b) Patamar; (c) Plataforma; (d) Farol

Para este trabalho, foram analisadas estruturas de concreto armado presentes, sob degradação natural, em diferentes zonas de agressividade marinha (zona de variação de maré, zona de respingos e zona de atmosfera marinha) na Ilha dos Arvoredos, localizada no litoral brasileiro. Nesse sentido, a Figura 2 apresenta as diferentes estruturas analisadas, incluindo os pontos analisados, ao passo que o Quadro 2 apresenta a identificação das estruturas e a zona de agressividade marinha na qual cada estrutura está presente.

O Reservatório, destinado ao estudo de tartarugas marinhas, trata-se de uma estrutura com paredes com aproximadamente 1 metro de espessura em concreto construída em zona de variação de maré. O Patamar é uma estrutura construída em zona de respingos que tinha como função fornecer pontos de apoio de escoramento para a construção da plataforma. A Plataforma, por sua vez, é uma estrutura construída junto a um guindaste que tinha como função permitir a guarda de pequenas embarcações no caso de condições desfavoráveis à navegação. Nessa estrutura, foi analisada a região inferior de seus pilares, que ora permanecem em zona de respingos (quando a maré está alta e o mar agitado) e ora permanecem em zona

de atmosfera marinha (quando a maré está baixa). Por fim, foram realizadas análises no Farol da ilha, construído no ponto mais alto da formação rochosa e localizado em zona de atmosfera marinha. Vale destacar que a fachada externa do Farol é completamente revestida por pastilhas cerâmicas e, portanto, as medições de resistividade foram executadas nas paredes de concreto internas da estrutura.

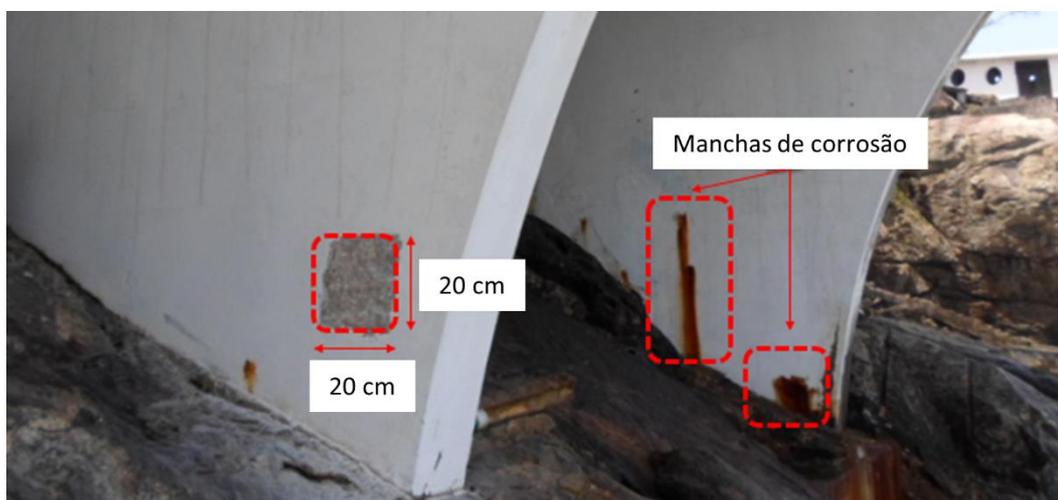
**Figura 3** – Exemplo de ponto de análise para resistividade elétrica

Anterior aos ensaios de resistividade elétrica superficial, ensaios de pacometria foram realizados com o objetivo identificar a posição das barras de aço nas estruturas, de modo a balizar a escolha dos pontos para a realização do ensaio de resistividade elétrica. Assim, um pacômetro, com capacidade de detecção de barras a uma profundidade máxima de 150 mm, foi passado pela superfície das estruturas permitindo identificar as armaduras por meio de avisos sonoros, emitidos pelo equipamento quando a presença de uma barra era constatada. Com isso, as posições das barras foram delimitadas por meio de marcações executadas diretamente sobre a superfície das estruturas. Após isso, foram escolhidos pontos de análise, com área de 20 cm x 20 cm, onde não houvesse a presença de armaduras, sendo removidas as camadas de pintura da estrutura sempre que necessário, conforme exemplificado na Figura 3.

Definidos os pontos de análise, um equipamento de resistividade elétrica superficial dotado de 4 ponteiros foi utilizado. Nesse caso, as superfícies das estruturas de concreto foram umedecidas por meio de *spray* de água, de modo a melhorar o contato dos eletrodos do equipamento com a superfície do concreto, e o equipamento foi acionado no sentido paralelo às armaduras sobre a superfície das estruturas, permitindo realizar a determinação da resistividade elétrica superficial do ponto analisado. Os dados foram registrados em planilhas de campo para posterior análise.

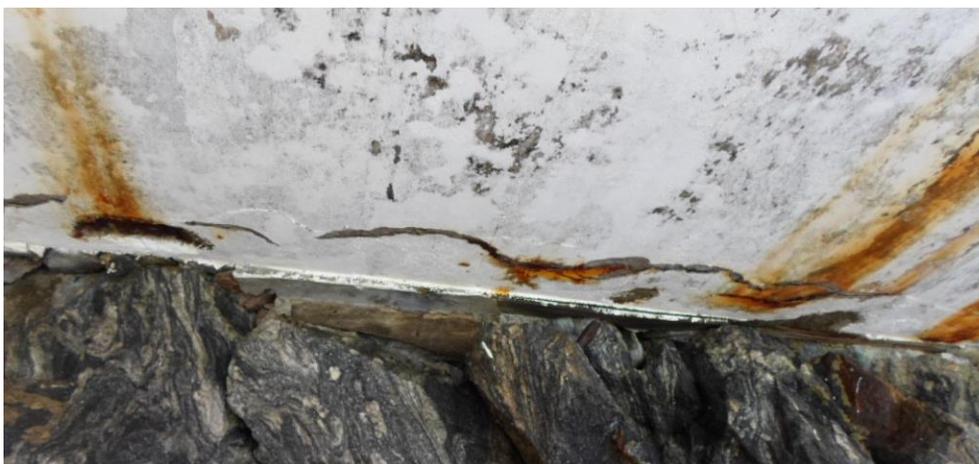
Analisando os resultados obtidos no Quadro 3, e comparando com os valores de referência descritos no Quadro 1, é possível notar que as estruturas presentes em zona de variação de maré e zona de respingos estão sujeitas a uma elevada taxa de corrosão de suas armaduras, tendo em vista que os valores verificados são inferiores a  $10 k\Omega \cdot cm$ . Nesse ponto, em inspeção visual, foi possível constatar a presença de corrosão das armaduras nessas estruturas, sendo verificadas, inclusive, manchas de corrosão em suas superfícies (Figuras 3 e 4), manifestação característica de um processo avançado de corrosão com significativo grau de umidade nos poros do concreto.

**Figura 4** – Detalhe de mancha de corrosão das armaduras
