## **Análise das correlações entre a ductilidade com o grau de corrosão e os menores diâmetros de armaduras corroídas naturalmente**

### ***Analysis of the correlations between ductility with corrosion degree and smaller diameters of naturally corroded reinforcement***

**Thiago A. REICHERT<sup>1</sup>**, Carlos E. T. BALESTRA<sup>2</sup>, Gustavo SAVARIS<sup>3</sup>, Lucas B. IBRAHIM<sup>4</sup>,  
Rodny J. M. FAKKYE<sup>5</sup>, Wagner A. PANSERA<sup>6</sup>

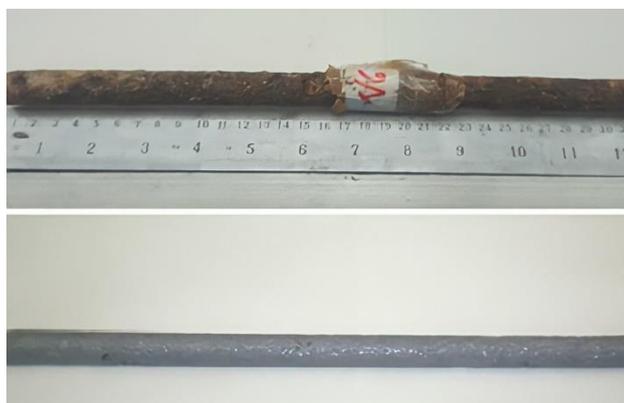
Figura 2 – Barra antes e após processo de decapagem química

No ano de 2010, as armaduras de espera, compostas por 20 barras com diâmetro de 15.88 mm, foram cortadas da parte superior dos blocos de fundação para análises de corrosão. Além disso, 5 barras de referência (isentas de corrosão) foram extraídas de um bloco de fundação removido durante as escavações. Nesse ponto, os trechos retilíneos das armaduras foram cortados para a obtenção de corpos de prova, conforme as diretrizes da ABNT NBR 7480 (ASSOCIAÇÃO BRASILEIRA DE NORMAS TÉCNICAS, 2007). Após o corte, os corpos de prova foram submetidos ao processo de decapagem química, para a remoção de produtos de corrosão, utilizando uma solução de hexametilenotetramina, conforme preconiza a norma ASTM G1 (AMERICAN SOCIETY FOR TESTING AND MATERIALS, 2003), sendo realizados ciclos de decapagem até que a massa das barras não apresentasse variações significativas entre medidas sucessivas. A Figura 2 apresenta o aspecto das barras após o procedimento de decapagem química.

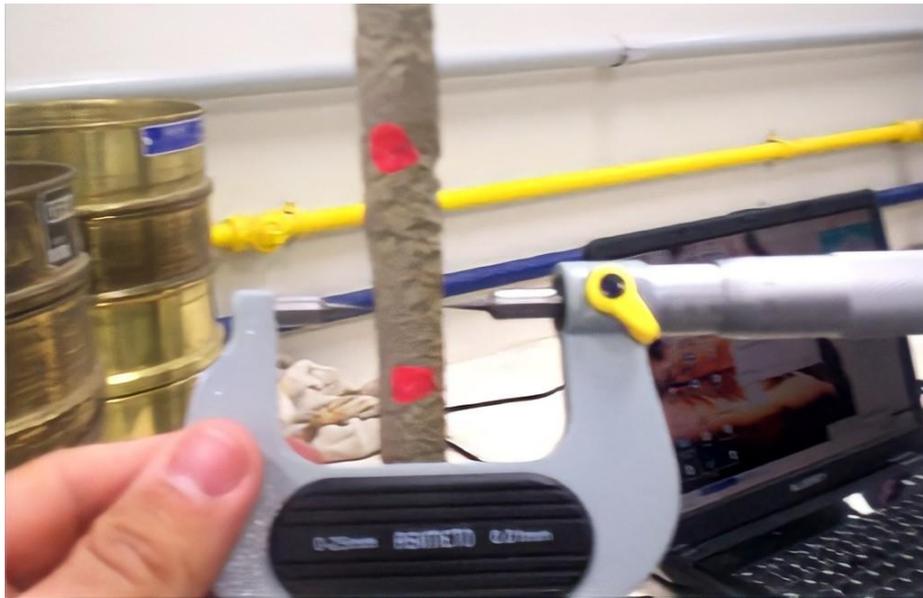
**Figura 3** – Exemplo de determinação do menor diâmetro de corpos de prova utilizando um micrômetro

Após o procedimento de decapagem, o grau de corrosão das barras foi calculado, considerando a massa específica do aço como sendo igual a  $7.85 \text{ g/cm}^3$  e o diâmetro original das barras previsto em projeto, permitindo, assim, calcular o grau de corrosão de cada corpo de prova. Após, utilizando um micrômetro dotado de ponteiros cônicos, foram realizadas mais de 30 medidas ao longo do comprimento dos corpos de prova (Figura 3), permitindo assim identificar a menor seção transversal desses. A identificação dos corpos de prova, seu grau de corrosão e menor diâmetro são apresentados na Tabela 1 em conjunto com os dados de alongamento final. Posteriormente, os corpos de prova foram ensaiados à tração, conforme a norma ABNT NBR 6892 (ASSOCIAÇÃO BRASILEIRA DE NORMAS TÉCNICAS, 2002), onde o alongamento final deles foi determinado utilizando um paquímetro.

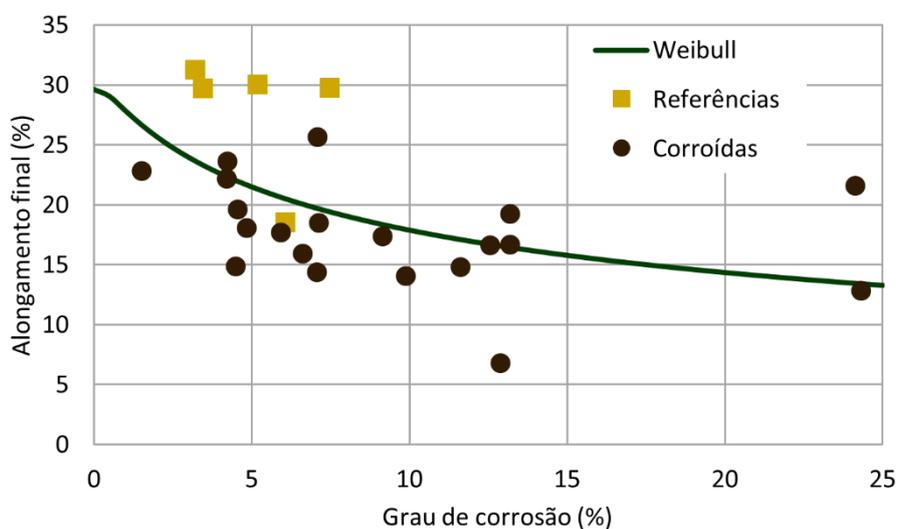
Figura 4 – Correlação entre o alongamento final e o grau de corrosão

Por outro lado, com base nos dados das Tabelas 1 e 2 e nos modelos das Equações 2 e 3, foram obtidas as Figuras 4 e 5 que apresentam, respectivamente, a correlação do alongamento final com o grau de corrosão e com os menores diâmetros das barras corroídas e de referência. Analisando as Figuras 4 e 5 é possível notar que, à medida que o grau de corrosão aumenta (ou o diâmetro das barras é reduzido), menor foi o alongamento final obtido pelas armaduras. Nesse ponto, observa-se que, de maneira geral, as armaduras de referência, que permaneceram protegidas pelo concreto do bloco de fundação, apresentaram maiores valores de alongamento final.

Observa-se, com base nos resultados, que a dispersão de dados é maior quando o grau de corrosão das armaduras é analisado, em relação ao ajuste realizado com os menores diâmetros. Nesse aspecto, nota-se que mesmo barras com variação de massa da ordem de 5% podem apresentar alongamento final de 15% a 30%. Tal fato está relacionado aos danos produzidos pela corrosão à seção transversal das armaduras. Nesse caso, pites profundos, porém de pequeno diâmetro, podem levar a pequenas variações de massa, mas com danos significativos à seção transversal das armaduras.

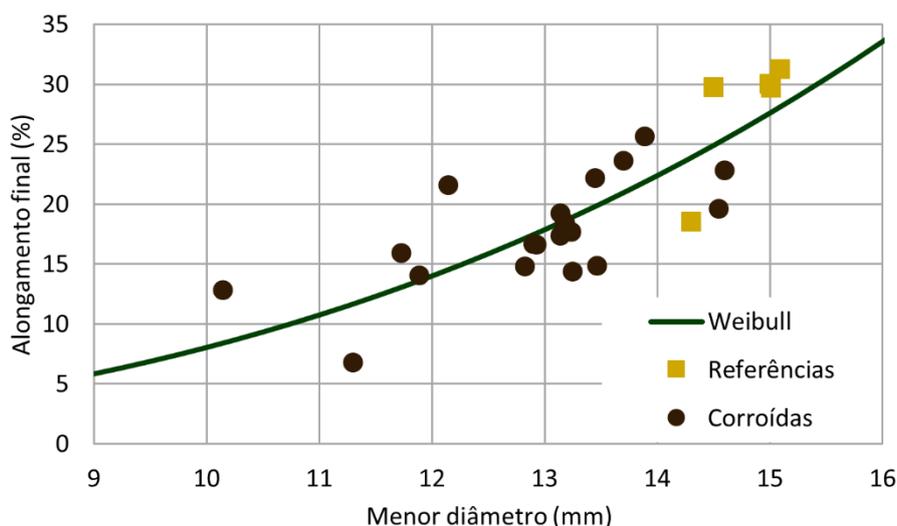
Figura 5 – Correlação entre o alongamento final e os menores diâmetros

Além disso, nota-se que o modelo dado pela Equação de Weibull foi capaz de representar a variação no alongamento final, independentemente se as correlações são realizadas através do grau de corrosão ou dos
