XVII Congresso Internacional sobre Patologia e
Reabilitação das Construções

FORTALEZA (Brasil), 3 a 5 de junho de 2021

Percepção de uma edificação pertencente ao patrimônio histórico e cultural por meio de inspeção, modelo de dano e depreciação – Teatro Nacional Cláudio Santoro

Perception of a historical and cultural heritage building through inspection, damage model and depreciation – Teatro Nacional Cláudio Santoro

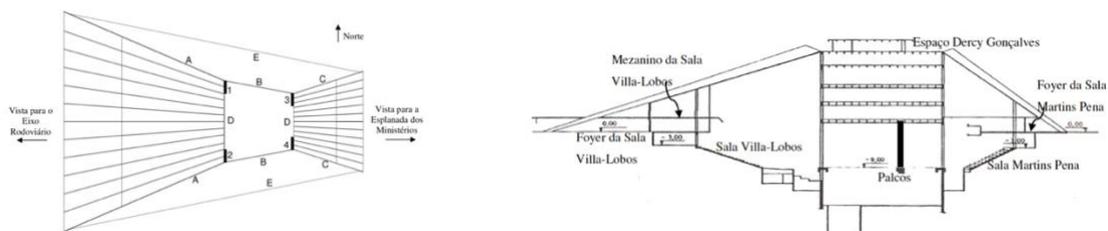
Figura 3 – Vista superior da estrutura principal do Teatro; Corte e localização dos principais espaços do Teatro – (Souza, 2009)

O sistema estrutural do Teatro – vigas, pilares e lajes – é todo em concreto armado e protendido. A estrutura principal é formada por quatro pilares principais (1 ao 4) que suportam toda a estrutura e recebem diretamente as cargas das vigas (A, B, C e D). As fachadas norte e sul são formadas por vigas pré-moldadas de uma única peça em forma de “L”, apoiadas nas linhas B e na linha E, escondidas pelo painel de volumes cúbicos do artista Athos Bulcão.

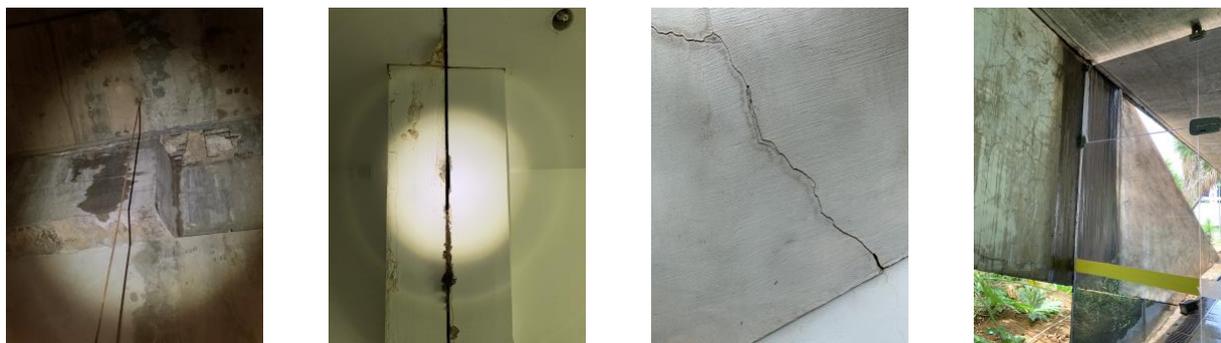
Figura 4, 5, 6 e 7 – Patologias identificadas na estrutura do Teatro Nacional

De forma geral, o sistema estrutural do Teatro apresenta uma boa condição, indicando patologias de uso, vida útil e falta de manutenção. Alguns locais pontuais merecem uma atenção especial, devido a condições mais críticas.

As principais patologias identificadas foram: degradação do concreto e armadura exposta em vigas, lajes e pilares; armaduras apresentando sinais de corrosão; fissuras; eflorescências e manchas na estrutura por vazamentos e infiltrações; juntas de dilatação sem vedação. Conforma Figuras 4, 5, 6 e 7.

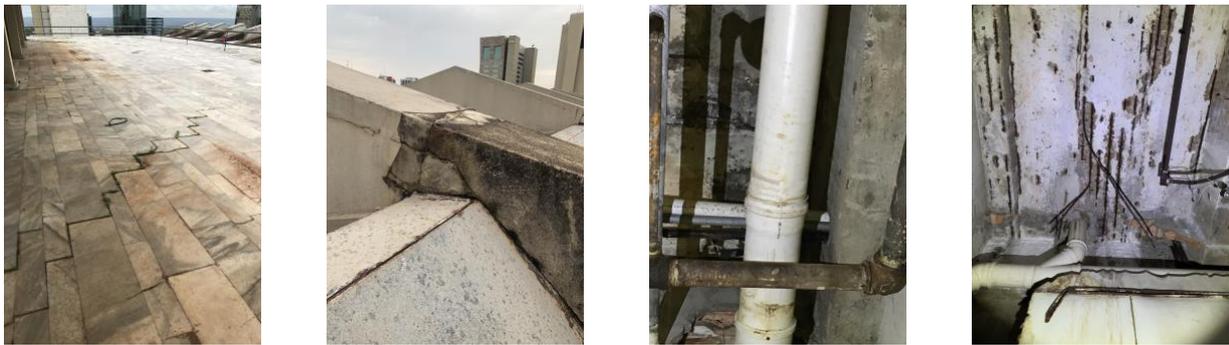
Figura 8, 9, 10 e 11 – Patologias identificadas na cobertura do Teatro Nacional

A impermeabilização da cobertura se apresenta comprometida, uma vez que há fissuras no piso e muita infiltração. A presença de vegetação contribui para o aparecimento de fissuras e danificação da impermeabilização. Há acúmulo de água no piso da cobertura, evidenciando uma queda d'água deficiente, além dos ralos apresentarem acúmulo de terra, vegetação e tampas enferrujadas, comprometendo o sistema de drenagem, verificado, também, pelo entupimento da tubulação, com fissuras e/ou problemas na vedação (vazamentos). Figuras 8, 9, 10 e 11.

As patologias encontradas na cobertura acabam por se tornarem agravantes ou precursores de outras patologias em outros sistemas, como o estrutural e o mobiliário.

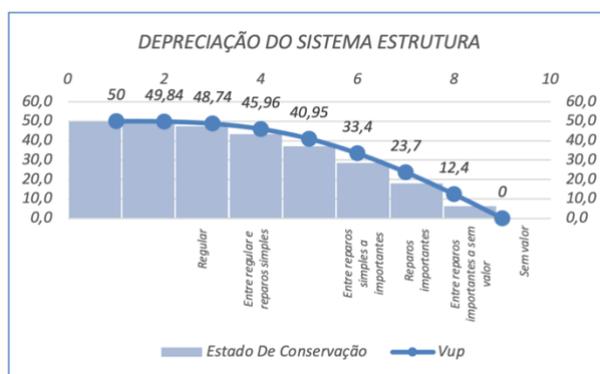
Figura 13 – Depreciação do sistema estrutura, para 50 anos

- Mobiliário: 5 anos;
- Estrutura: 50 anos;
- Cobertura: 20 anos (levando em consideração a vida útil da impermeabilização).

O gráfico de depreciação segue a mesma curva para os sistemas, alterando apenas a vida útil. Será apresentado aqui apenas o gráfico do sistema estrutura:

A curva de depreciação mostra, de forma clara, a sua relação com o estado de conservação da edificação. É, portanto, um grande desafio a manutenção dos patrimônios, que deveria ser um quesito prioritário para os gestores de toda construção, principalmente de um bem que tem relação direta com a história e economia de uma sociedade.
