XVII Congresso Internacional sobre Patologia e  
Reabilitação das Construções

## **Análise das incidências de manifestações patológicas oriundas do recalque de fundações: Estudo de caso na UFERSA-Angicos.**

### ***Analysis of the incidences of pathological manifestations arising from the repression of foundations: Case study in UFERSA-Angicos.***

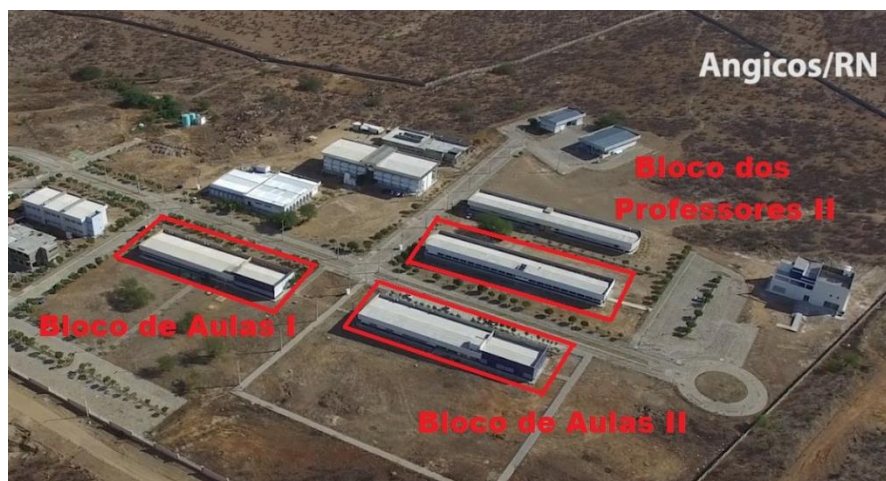
**Figura 1 –**

As edificações em estudo são os edifícios da Universidade Federal Rural do Semi-Árido – UFERSA, inserida na cidade de Angicos, localizada no interior do Estado do Rio Grande do Norte. Desse modo, a universidade atualmente é composta por um prédio administrativo, dois prédios de laboratórios, dois blocos de aulas, dois blocos de professores, um centro de convivência, um restaurante universitário, uma biblioteca, um bloco de garagem e um prédio do Memorial Paulo Freire. Dessa maneira, para o presente trabalho, foram analisados três desses blocos, o dos professores II e os de aulas I e II, indicados na Figura 1.

blocos estudados.

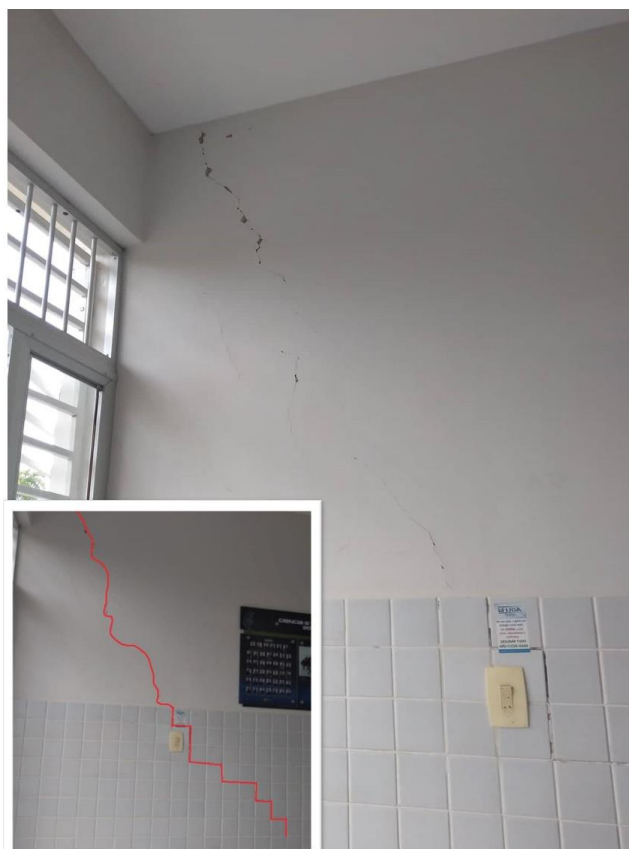
**Figura 2 –** Destaque da inclinação da fissura inclinada  $45^\circ$ .

Os blocos de aulas I e II foram executados nos anos de 2010 e 2014 respectivamente, onde o primeiro é composto por 10 salas de aulas e o segundo por 15, sendo que os mesmos apresentam um hall de entrada, banheiros femininos, masculinos e corredor. No entanto, ao analisar os blocos foram observadas a incidência de manifestações patológicas, e foi possível constatar fissuras inclinadas a  $45^\circ$  nas quais configura a provável causa seja recalque de fundação. No bloco I, foi encontrada uma no hall de entrada, conforme pode se observar na Figura 2.

É possível verificar segundo Holanda Jr. (2002) que as fissuras encontradas foram provocadas por recalques diferencial, pois o mesmo afirma que a configuração desenvolvem-se normalmente em direção vertical ou diagonal, apresentando variação da abertura ao longo do comprimento. Elas são geralmente inclinadas e se propagam “deitando-se” em direção ao local onde ocorreu o maior recalque (THOMAZ, 1989). Dessa forma, o tipo de recalque irá variar de acordo com a deformação por escoamento lateral, aquelas originadas de um deslocamento das partículas do solo das zonas mais carregadas para as menos carregadas (CAPUTO, 2012). Como também, pela deformação por adensamento, que ocorre pela diminuição no volume aparente do maciço do solo, em decorrência do fechamento dos vazios deixados pela água expulsa em função da pressão da fundação aplicada ao solo (REBELLO, 2008).

No estudo em campo foi possível observar que as três edificações foram executadas sobre aterro devido ao desnível do terreno e de acordo com Milititsky *et al.* (2015), nas fundações executadas sobre aterro pode ocorrer deformação do corpo do aterro pelo carregamento provocado pela fundação, que exercem as tensões sobre o solo sem compactação (no caso de solos argilosos) ou sem vibração (no caso de solos arenosos). Nesse caso, os recalques são lentos, porém contínuos.

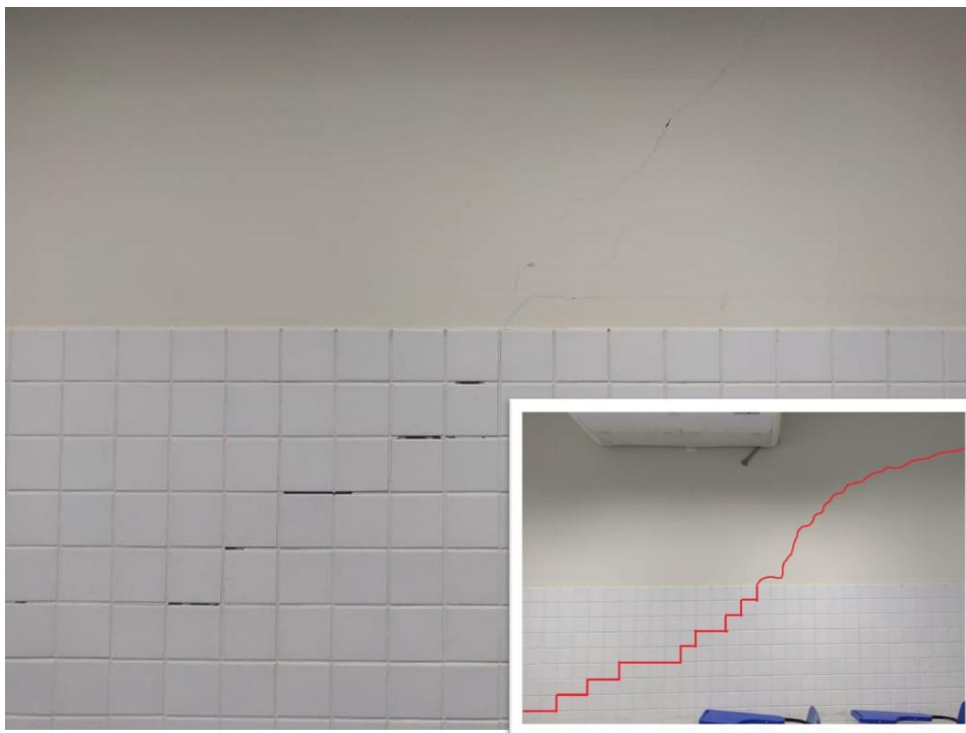
**Figura 3** – Destaque da Inclinação da Fissura Bloco II de aula.

No Bloco II de aulas também foi possível encontrar fissuras inclinadas a 45°, dentro da sala de aula, conforme mostra Figura 3.

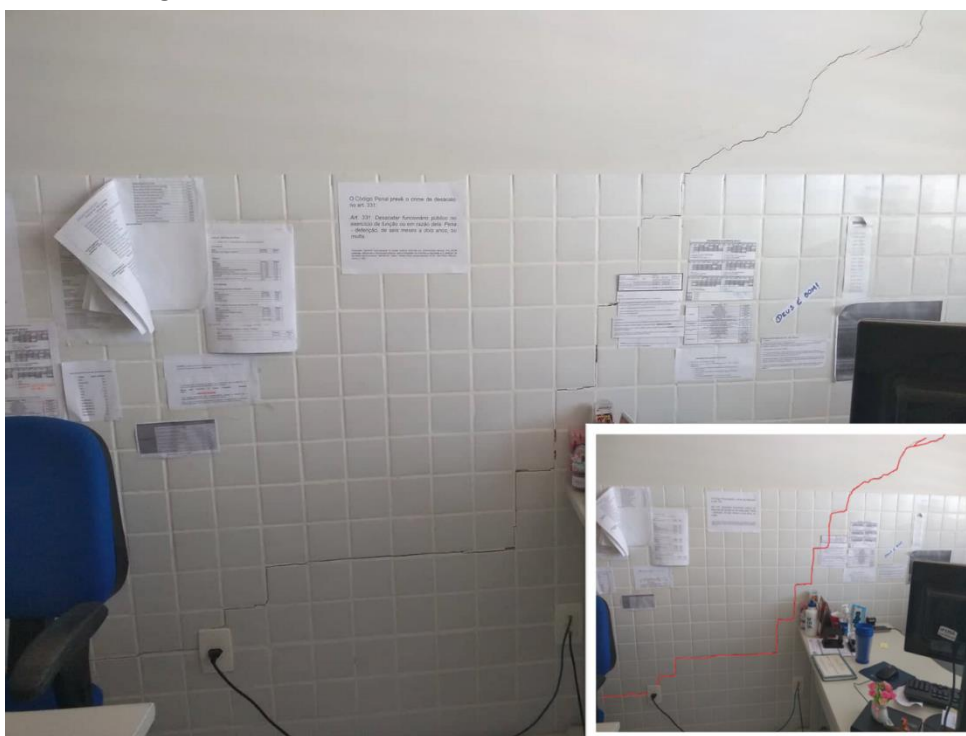
**Figura 4 – Destaque da inclinação da Fissura do Bloco dos Professores II.**

O bloco dos Professores II foi construído no ano de 2016. É um complexo educacional constituído de um hall de entrada, banheiro feminino e masculino, copa, corredor, auditório e salas dos professores. No entanto, apesar do pouco tempo de execução do prédio, o mesmo já apresenta manifestações patológicas, dentre as quais também foi encontrada fissura inclinada a 45° na sala da secretaria do referido bloco, como pode ser visualizada na Figura 4.
