## **Manutenção corretiva de fachada de edifício residencial utilizando técnica de revitalização não destrutiva**

### ***Corrective maintenance of residential building facade using non-destructive revitalization technique***

Felipe José Meira DA FONTE<sup>1</sup>

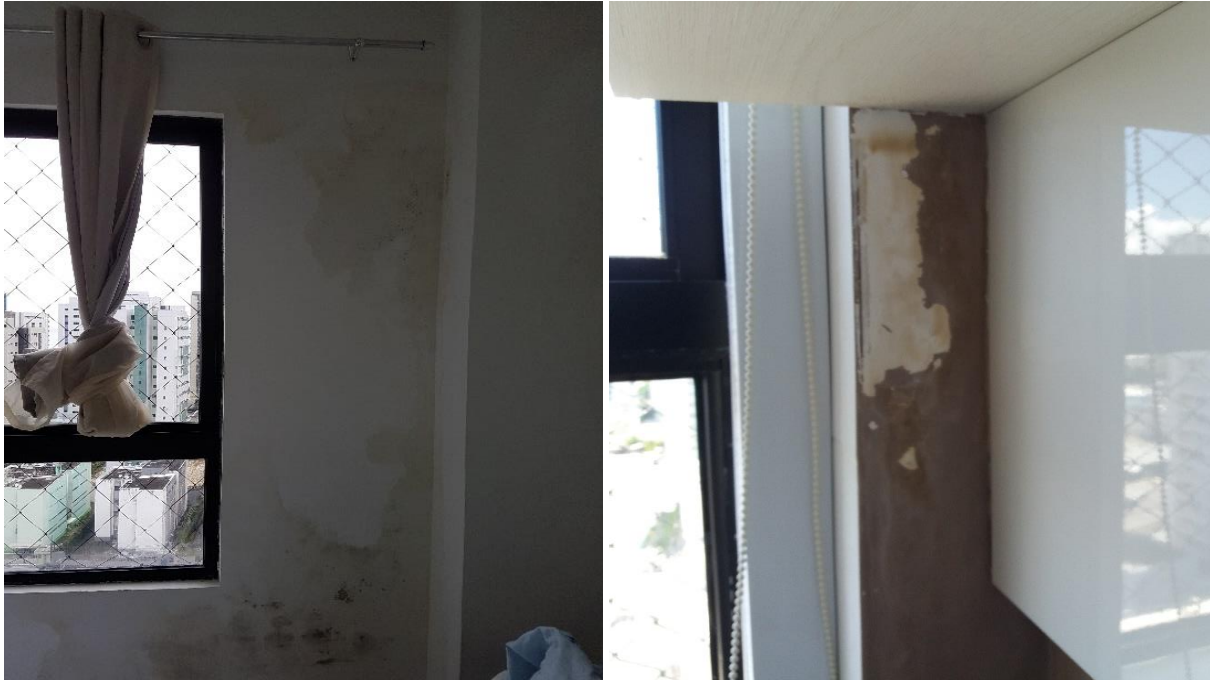
**Figura 2 – Manchas ocasionadas por infiltração no apto. 1402 e destacamento de pintura em parede do apto. 1501**

A anamnese contou apenas com análises visuais para identificação das manifestações patológicas presentes, tanto externamente nas fachadas da edificação, como internamente nos 10 (dez) apartamentos que reivindicavam uma ação efetiva do Condomínio quanto a resolução dos problemas recorrentes relacionados a infiltrações e fissuras, conforme pode ser verificado nos exemplos registrados na Figura 2, não utilizando nenhum tipo de método destrutivos para avaliação.
