XVII Congresso Internacional sobre Patologia e
Reabilitação das Construções

Observações acerca do comportamento de aço patinável em ambiente agressivo

Observations about the behavior of anticorrosive steel in an aggressive environment

Este trabalho faz uma análise teórico e experimental de partes de uma estrutura em aço corten, situada em ambiente agressivo, comparando os resultados obtidos na literatura com os fatos colhidos em campo, onde o comportamento apresentado fora completamente diferente do proposto pelo fabricante.

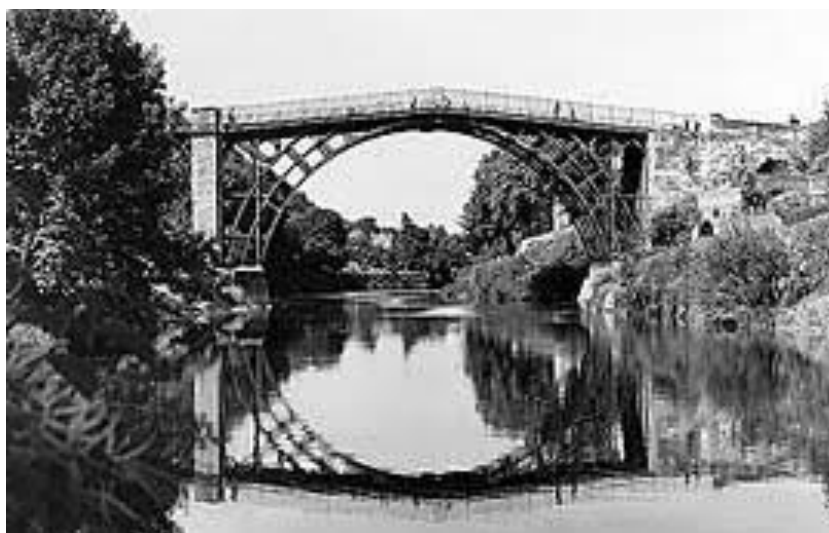
Figura 1 – Vista lateral da Ponte Iron Bridge. [1]

Neste *boom* de utilização do aço, ainda nos tempos de uso do ferro destaca-se a construção da ponte Iron Bridge no ano de 1779 na Inglaterra. Esta ponte em arco inferior utiliza apenas elementos à compressão, correspondendo ao estado-da-arte vigente à época: a qualidade do material utilizado não permitia que as peças fossem submetidas a esforços de tração, flexão ou esforços combinados. A Figura 1 apresenta uma foto da Iron Bridge.

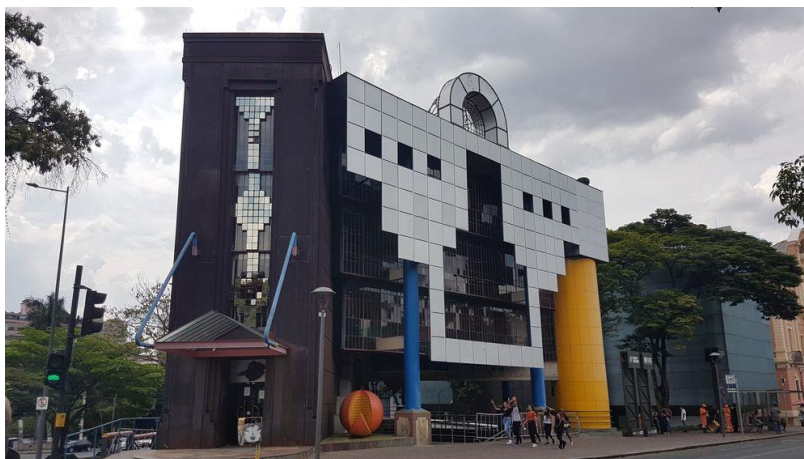
Figura 2 – Vista do prédio Rainha da Sucata, na cidade de Belo Horizonte, que foi construído com aço tipo corten. Destaca-se a cor vermelho amarronzada do aço após o período de formação da pátina. [5]

Os aços tipo patináveis são aços que possuem em sua composição elementos de liga (pequenas adições) que SOB DETERMINADAS CONDIÇÕES AMBIENTAIS garantem a formação de uma camada protetora na superfície do material que inibe a propagação da corrosão em direção ao interior da peça metálica. Além de um aumento na resistência à corrosão os elementos de liga conferem ao aço melhoria na resistência à tração (escoamento e ruptura) e na soldabilidade. A Figura 2 apresenta o prédio Rainha da Sucata que é um ícone da utilização deste tipo de aço em Belo Horizonte.
