## Conservación de muros del Monumento Histórico Nacional Calera de las Huérfanas - Colonia, Uruguay

**Resumen:** El siguiente artículo expone los resultados del asesoramiento elaborado por la Facultad de Arquitectura, Diseño y Urbanismo (FADU, Udelar), por encargo del Ministerio de Turismo (Mintur) en 2021, para la conservación de muros de mampostería datados del siglo XIX. Estos corresponden a la casa del Gobernador Laguna, se encuentran adjuntos a la capilla construida en el siglo XVIII y pertenecen al Monumento Histórico Nacional, Estancia Calera de las Huérfanas, Colonia, Uruguay.

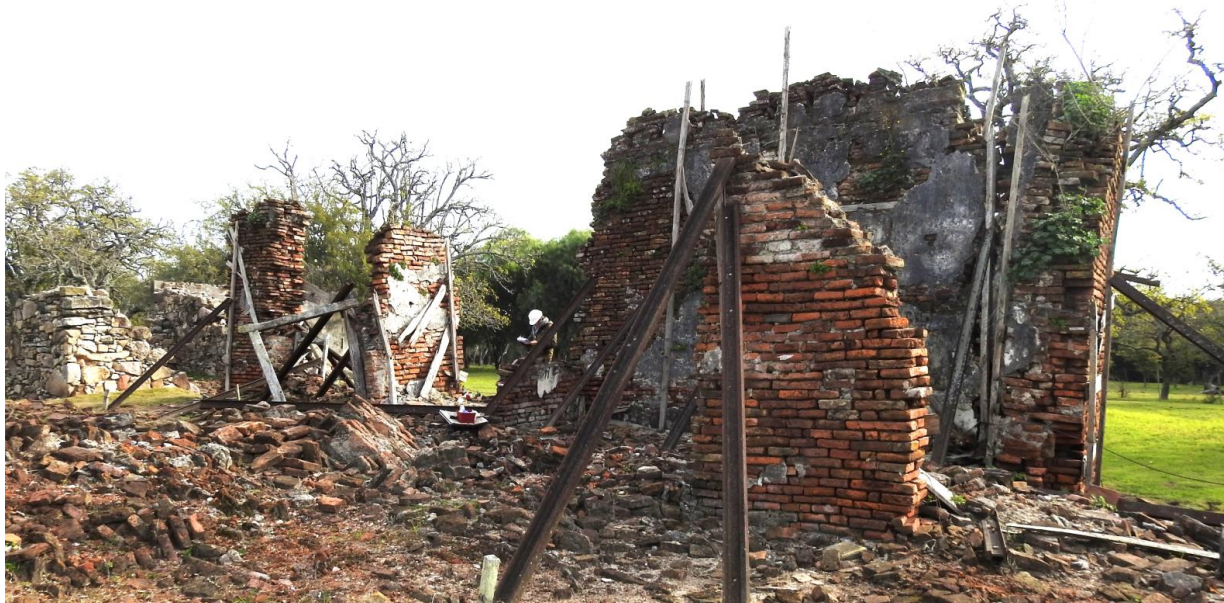
aprovechando los materiales disponibles provenientes de las construcciones jesuitas anteriores cuyo estado de conservación se encontraba altamente comprometido. Los seis paños de muros remanentes de esta casa (Figura 1) integran actualmente el espesor histórico del Monumento y son objeto de un proyecto de intervención en el que se inserta el asesoramiento realizado desde el Instituto de Tecnologías de la FADU.

**Figura 1-** Vista general de los seis paños de muro

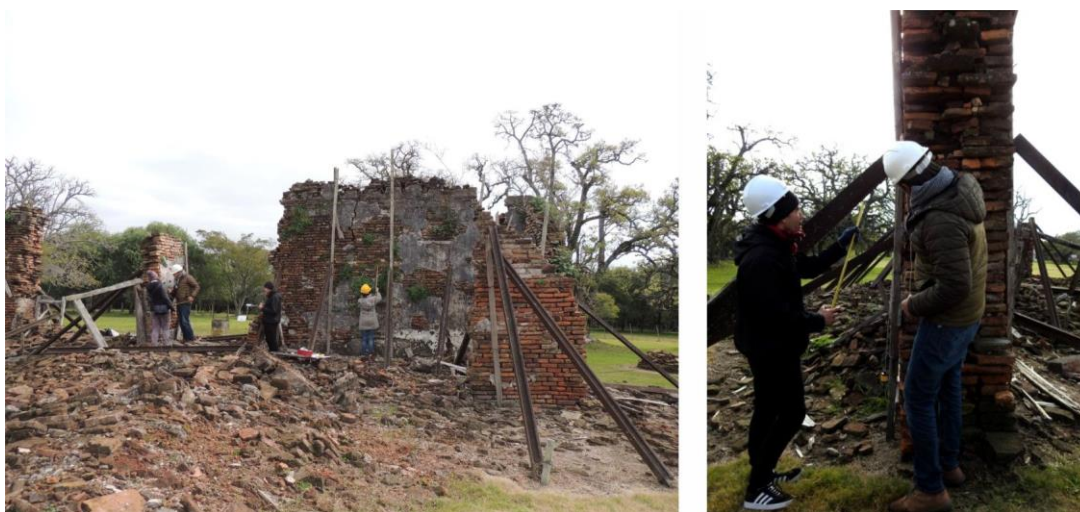
Las actividades realizadas *in situ* comprendieron el relevamiento de la configuración constructiva y del estado de conservación de los muros, así como a los efectos de proceder a la toma de muestras (Figura 2).

**Figura 2-** Trabajo *in situ*

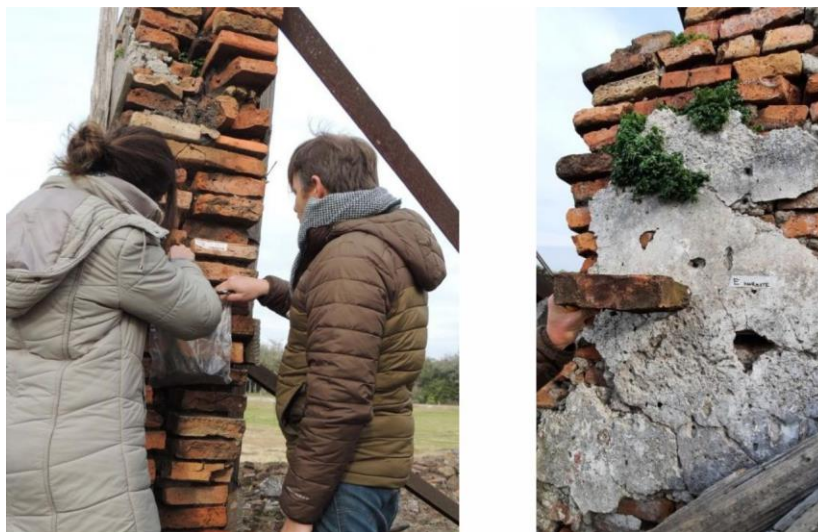
En la ejecución del relevamiento constructivo y del estado de conservación se siguieron las pautas técnicas generales establecidas en la norma UNE-EN 41805 “Diagnóstico de edificios”, aplicando la auscultación directa con auxilio de instrumentos simples de medición. Para la toma de muestras se siguió el criterio de mínima intervención y máxima representatividad, aplicando herramientas manuales (Figura 3). La designación, tipo y procedencia de las muestras extraídas se indican en la Tabla 1.

**Figura 3 – Toma de muestras**

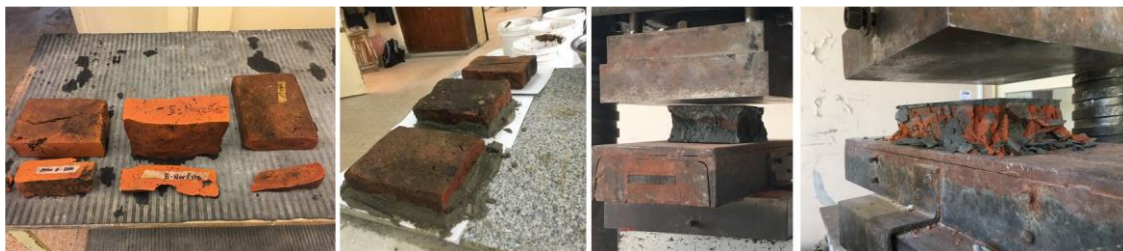
La preparación previa para los ensayos de resistencia a compresión implicó el rectificado y encabezado de los ladrillos como se muestra en la Figura 6.

**Figura 6** – Preparación y ensayo de rotura a compresión de ladrillos

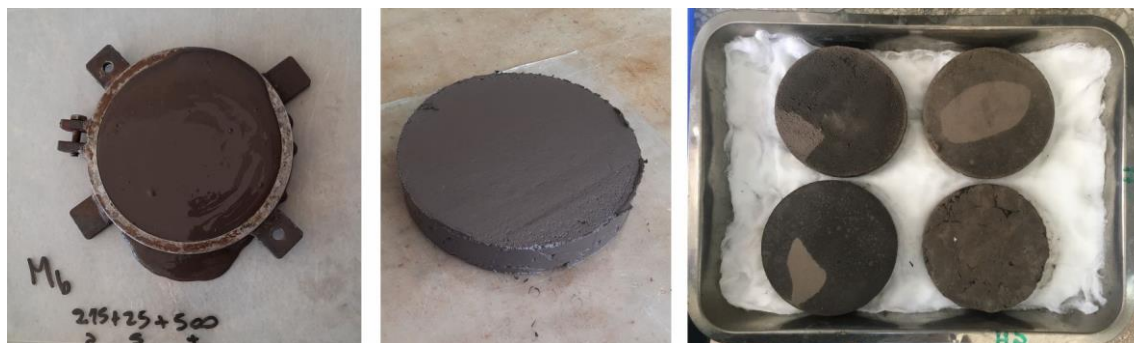
Luego de conocer la composición de los morteros se confeccionaron probetas incluyendo consolidante en el agua de amasado en proporción variable entre un 20% y un 25% y adicionalmente se aplicó un producto

hidrofugante de última generación. Las probetas fueron analizadas bajo el ensayo de succión capilar a los efectos de observar su comportamiento (Figura 7).

**Figura 7-** Ensayos de probetas con consolidante e hidrofugante
