## **Análise das manifestações patológicas decorrentes de umidade em edificações residenciais térreas padrão baixo na cidade de Erechim - RS**

**Resumo:** A impermeabilização é uma etapa de grande relevância na construção civil, mas vem sendo tratada sem a merecida importância por desinformação e contenção de custos, resultando no aparecimento de diversas manifestações patológicas devido à ação incontrolada da umidade nas edificações. Esta pesquisa apresenta uma análise de múltiplos casos de manifestações patológicas em edificações residenciais térreas de padrão baixo, concluídas há até 05 (cinco) anos, na cidade de Erechim-RS, decorrentes da ausência ou da incorreta impermeabilização, com sugestões de correções e maneiras de prevenção, além da avaliação do atendimento ou não das normativas vigentes. De forma a elucidar melhor sobre o tema, foi realizada uma ampla pesquisa sobre os mecanismos de ação da umidade nas construções, os principais tipos de materiais utilizados nos processos de impermeabilização, assim como os principais cuidados e detalhes construtivos indispensáveis na execução e na manutenção dos sistemas de impermeabilização. Como resultados, tem-se que 40% das resid

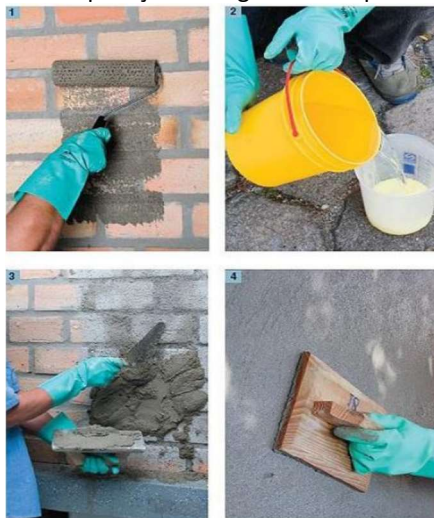
**Figura 1** – Aplicação de argamassa impermeável.

As mais utilizadas são as argamassas impermeáveis com aditivo hidrófugo (Figura 1), que segundo a NBR 9575 (2010), é um tipo de impermeabilizante que se aplica em substrato de alvenaria ou concreto, composto por cimento, areia, aditivo hidrófugo e água. E as poliméricas (Figura 2), que são compostas por dois materiais diferentes, um pó e uma resina, que devem ser misturados na hora da aplicação. Esse tipo de argamassa deve ser utilizado em superfícies de alvenaria (NAMETALA *et al.*, 2019).

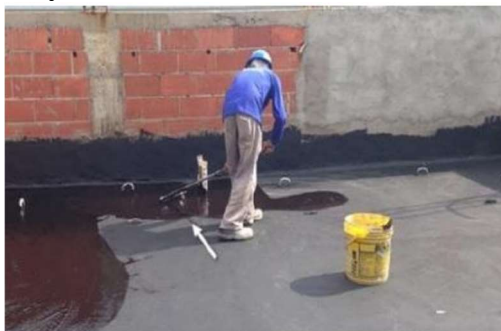
**Figura 3** – Execução de membrana de asfalto à frio com rolo de pintura.

Soares (2014) aponta as membranas asfálticas as mais utilizadas na construção civil, aplicadas contra a umidade ascendente do solo, contra água de percolação e é comum a utilização na cobertura de prédios, como representa a Figura 3, diretamente sobre a última laje com uma camada de argamassa para proteção mecânica.

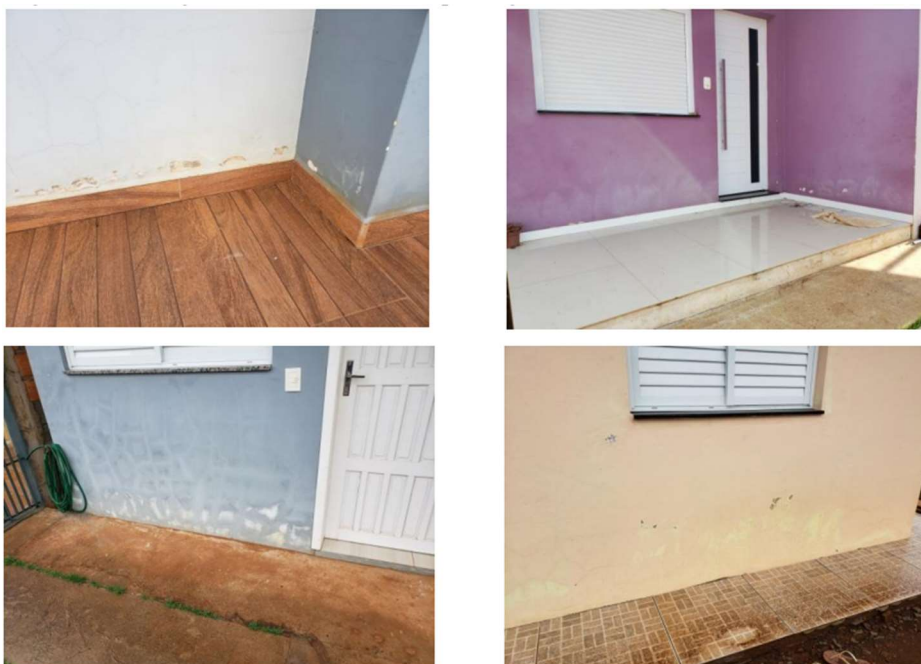
**Figura 7** – Fotografias de manifestações patológicas decorrentes da umidade ascensional.

Com relação à umidade ascensional, o problema foi constatado em 12 (doze) residências, que apresentaram algum tipo de manifestação patológica devido à ausência ou incorreta impermeabilização dos baldrame, conforme é possível observar na Figura 7.

Das 12 (doze) que tinham problemas decorrentes da umidade ascendente por capilaridade, todas elas apresentavam manchas na pintura das paredes a uma altura de aproximadamente 50cm do nível do solo, podendo ser melhor visualizadas na parte externa das casas. Essas manchas, também conhecidas como eflorescências ou criptoflorescências, se devem à dissolução de sais presentes no cimento e na cal, que afloram à superfície quando em presença constante da umidade, alterando a coloração original da pintura (GUTERRES, 2016). Além disso, 9 (nove) apresentavam empolamentos, ou seja, bolhas onde a presença constante da umidade faz a tinta perder a aderência com o substrato (argamassa), conforme se observa no gráfico da Figura 8.

Para se prevenir problemas com umidade ascensional, durante a construção de uma residência térrea de qualquer espécie, deve-se impermeabilizar as vigas baldrame através da utilização de aditivos impermeabilizantes no concreto e, após a desforma, com a aplicação de produto adequado, a exemplo de mantas ou argamassas adequadas. Além disso, é indicada a adição de impermeabilizante na argamassa de assentamento e na argamassa de revestimento nas 03 (três) primeiras fiadas da alvenaria, no mínimo (GONÇALVES, 2005).

O processo de correção mais simples para esse caso consiste em, após a remoção do revestimento argamassado, aplicar um produto impermeabilizante específico, como a argamassa polimérica sobre a alvenaria. A NBR 9574 (ABNT, 2008) recomenda aplicar as demãos em sentido cruzado, com intervalos de 2 a 6 horas entre elas.

Para a primeira demão, como de costume em diversas etapas da construção civil, o substrato deve ser umedecido com o auxílio de uma trincha para eliminar partículas soltas. Aplicar a segunda ou demais demãos em sentido cruzado ao anterior. Após a segunda demão, é recomendada a colocação de um reforço em tela industrial de poliéster, sendo a mesma totalmente recoberta pelas demãos subsequentes da argamassa polimérica, sempre aguardando os mesmos intervalos para aplicação. Por fim, a parede deve ser revestida novamente com argamassa convencional e pintada (FIORITO, 2009).
