## **Construcción tradicional con tierra: estudio de caso de la comunidad de Rodeo Alto, Cochabamba-Bolivia**

### ***Traditional construction with earth: case study of the Rodeo Alto community, Cochabamba-Bolivia***

**Resumen:** El presente estudio tiene como objetivo analizar las prácticas asociadas a la construcción de viviendas con tierra y las manifestaciones patológicas presentes en este tipo de edificaciones, mediante un estudio de caso de la comunidad rural de Rodeo Alto, Cochabamba-Bolivia. Se utilizó un abordaje mixto: cuantitativo y cualitativo. Por un lado, fue realizada una inspección visual a las construcciones de la comunidad de Rodeo Alto y, por otro lado, se aplicó un cuestionario a los propietarios de las viviendas visitadas. Los resultados muestran que la tierra está presente en todas las construcciones, además de un uso mayoritario de materiales locales. El adobe y el tapial son las técnicas más utilizadas en la utilización del suelo como materia prima. Sin embargo, la humedad es la principal causa de manifestaciones patológicas en las viviendas de la comunidad. Si bien las construcciones son funcionales, presentan una antigüedad considerable y la mayoría no ti

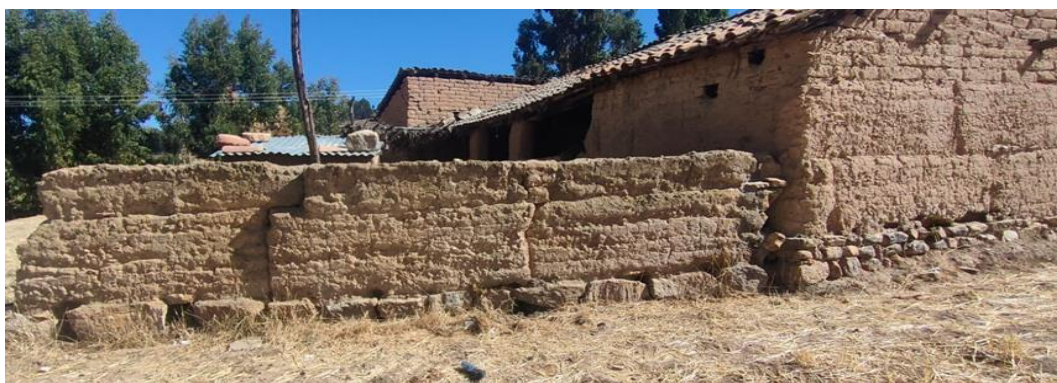
Los encuestados indican que el tapial es normalmente empleado para sobrecimientos, atribuyéndole más resistencia que el adobe. En la **Figura 6** se observa la vivienda más antigua de la comunidad (más de 100 años), donde se utilizó la técnica del tapial. Sin embargo, este procedimiento es cada vez menos común, las nuevas construcciones, reparaciones y/o ampliaciones optan por materiales tradicionales como el ladrillo, calamina y cemento.

**Figura 6** - Tapial en las viviendas

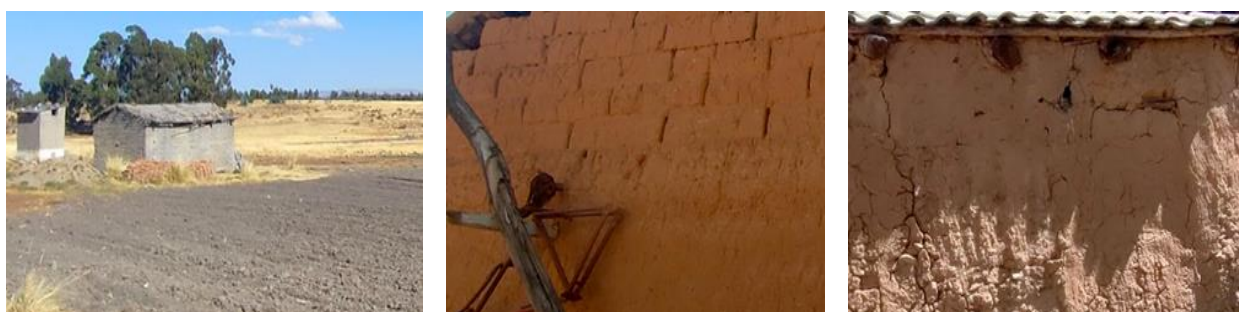
A pesar de utilizar el suelo de la zona, se puede observar que las viviendas tienen variaciones en los materiales utilizados (color), distinguiéndose tonalidades rojizas, marrones y plomas (**Figura 7**). En este sentido, es necesario algunas pruebas de caracterización para verificar la idoneidad de los materiales (Gutierrez *et al.*, 2003).

**Figura 7** - Diferentes tipos de suelo en los adobes

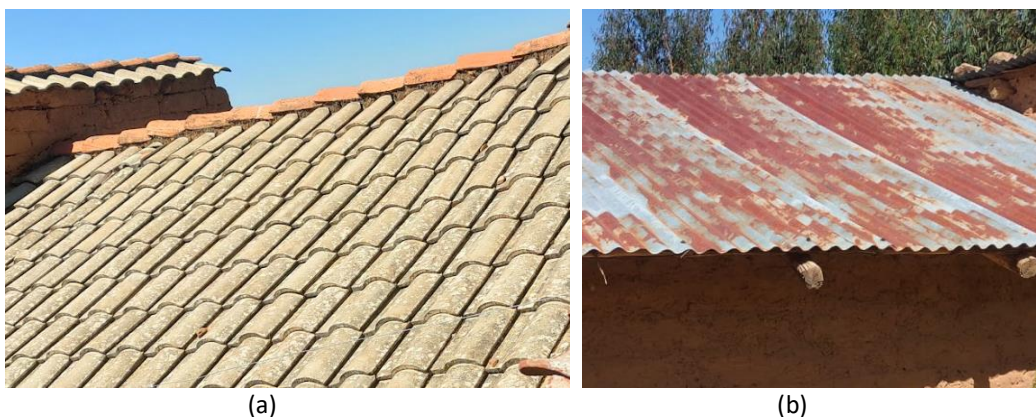
Los techos de las viviendas también presentan manifestaciones patológicas relacionadas con las lluvias, generando desgaste de los materiales (**Figura 11**). Si bien los problemas relacionados a la humedad siempre estarán presentes, ya sea por la presencia del agua de lluvia o la proximidad de aguas subterráneas, es necesario tomar acciones preventivas y/o correctivas para evitar consecuencias mayores, tales como: adopción de barreras (físicas y/o químicas), aplicación de sistemas de impermeabilización, colocado de revestimientos y ventilación de las paredes afectadas (Ripper, 1996; Freitas & Guimarães, 2014). Por otro lado, la adición de un estabilizador (cemento o cal) aumenta la durabilidad de los materiales a base de tierra y reduce la frecuencia de mantenimiento (Ávila et al., 2021).

**Figura 11** - Deterioro de los techos de a) teja y b) calamina
