XVIII CONGRESSO INTERNACIONAL SOBRE PATOLOGIA E  
REABILITAÇÃO DAS CONSTRUÇÕES

## **A influência da variação da intensidade da temperatura na ocorrência da degradação das fachadas.**

**Thália Raelly de L. M. ROMEIRO <sup>1</sup>; Elton BAUER <sup>2</sup>**

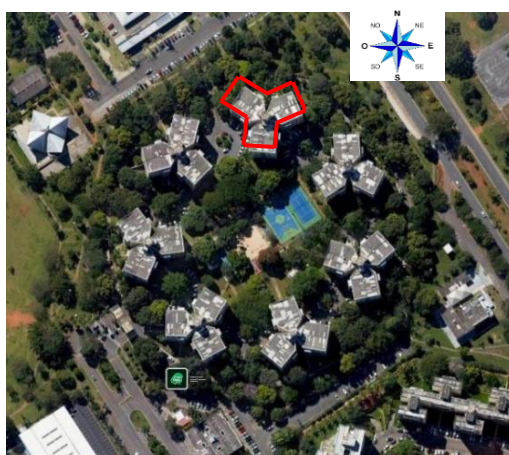
**Figura 1** - Localização e formato do Edifício. Fonte: Google Maps

A metodologia deste trabalho consiste em, inicialmente, na modelagem da fachada de um edifício localizado na Octogonal AOS 2 - Octogonal, Brasília – DF. O prédio foi construído em 2005 e tem atualmente 17 anos. As fachadas principais encontram-se voltadas para Norte, Sudeste e Sudoeste e as secundárias, para Nordeste, Sul e Noroeste. O edifício tem um formato de uma pétala e na Figura 1 é possível observar o design da edificação.

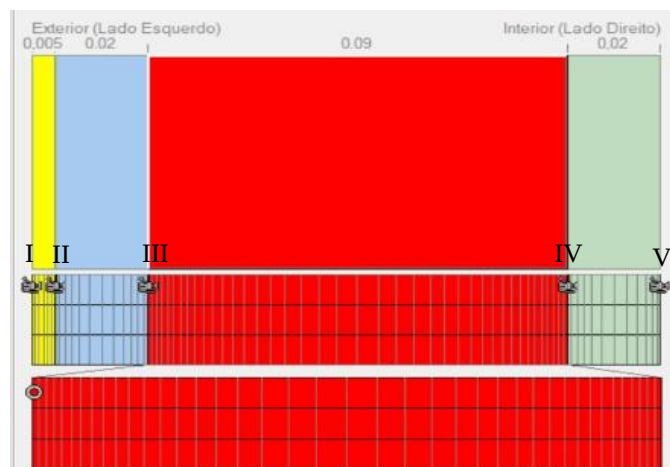
**Figura 2** - Caracterização WUFI

As informações foram inseridas no WUFI e foram colocadas câmaras de análise, como observado na Figura 2.

Cada uma das câmeras foi posicionada entre as faces externas e internas e nas interfaces entre cada um dos componentes, com o objetivo de estudar a variação de comportamento entre as superfícies das camadas. Como por exemplo, com essa disposição pode ser obtido os dados de temperatura e grau de umidade de cada camada. As camadas analisadas foram as seguintes:

- I. Superfície da Placa Cerâmica;
- II. Interface Placa Cerâmica - Argamassa Externa;
- III. Interface Argamassa Externa - Bloco Cerâmico;
- IV. Interface Bloco Cerâmico - Argamassa Interna;
- V. Superfície da Argamassa Interna.
