XX Congresso Brasileiro de Mecânica dos Solos e Engenharia Geotécnica  
IX Simpósio Brasileiro de Mecânica das Rochas  
IX Simpósio Brasileiro de Engenheiros Geotécnicos Jovens  
VI Conferência Sul Americana de Engenheiros Geotécnicos Jovens  
15 a 18 de Setembro de 2020 – Campinas - SP

# A Correlação dos tipos de solos no Município de Alegre e os movimentos de massa.

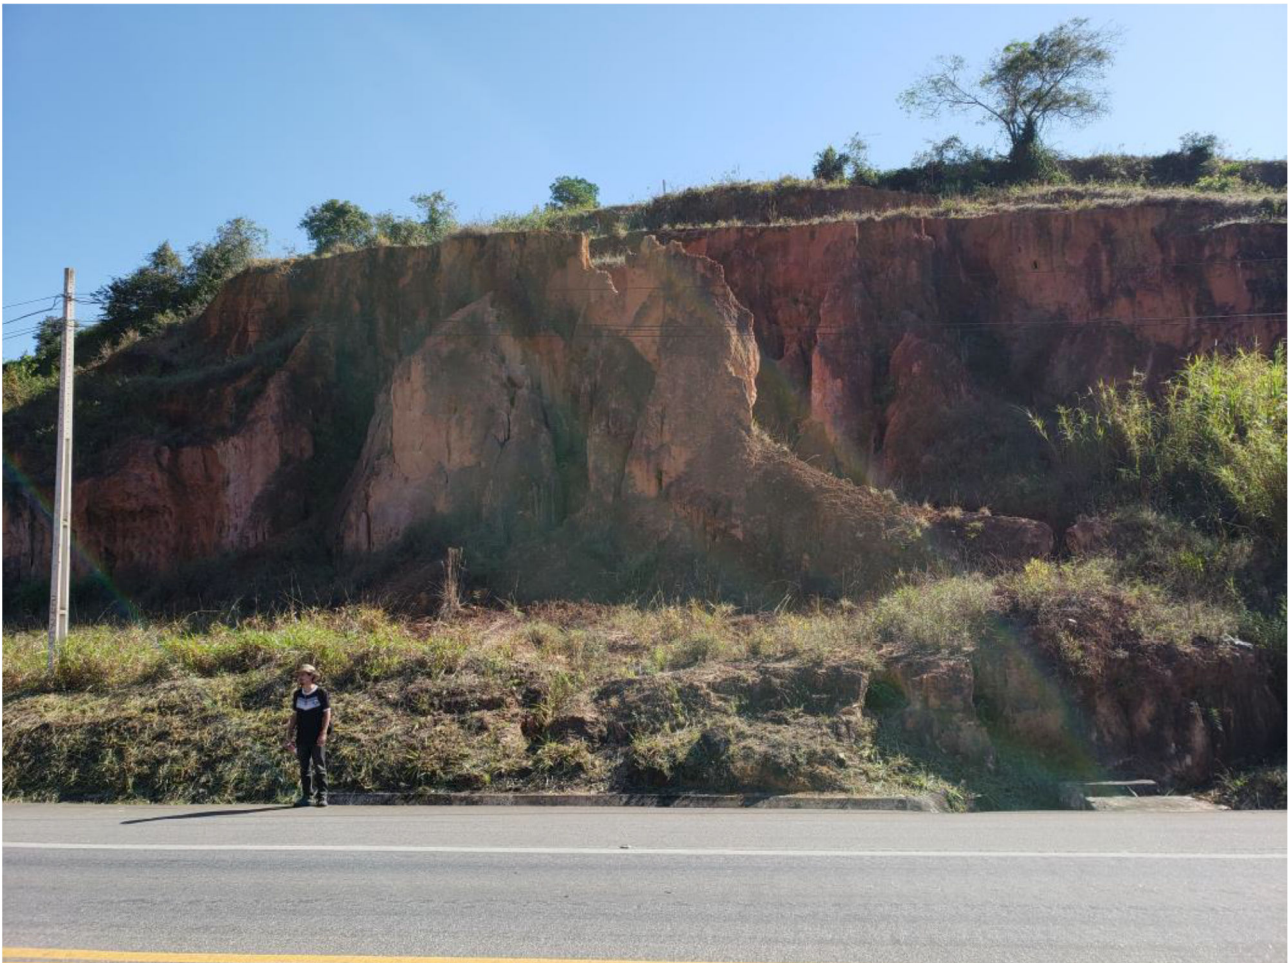
Figura 4. Deslizamento de média monta (Alegre, ES).

Foi observado no local processos de ravinamento, taludes com alta inclinação sendo que nos mesmos são vistos abatimento de blocos decorrente de deslizamentos suscetivos. Possivelmente se tornará uma voçoroca, pois em alguns pontos do talude foi encontrado níveis úmidos caracterizando uma proximidade com o freático.

É certo que há a necessidade de revegetação nesses taludes, bem como a instalação correta e adequada de obras de proteção, principalmente tomando-se cuidado com as vias de drenagem. Muitos autores, assim como Guerra (1999) tem discutido formas de preservação dos terrenos. Em Alegre (ES), um projeto de revegetação, de forma extensionista, tem sido levado adiante utilizando o capim vetiver para contribuir com a estabilização de taludes na área urbana. Outras formas de revegetação de baixo custo como o Projeto Reflorestar do Incaper tem sido divulgado e anunciado aos proprietários desses terrenos com sérios problemas erosivos.

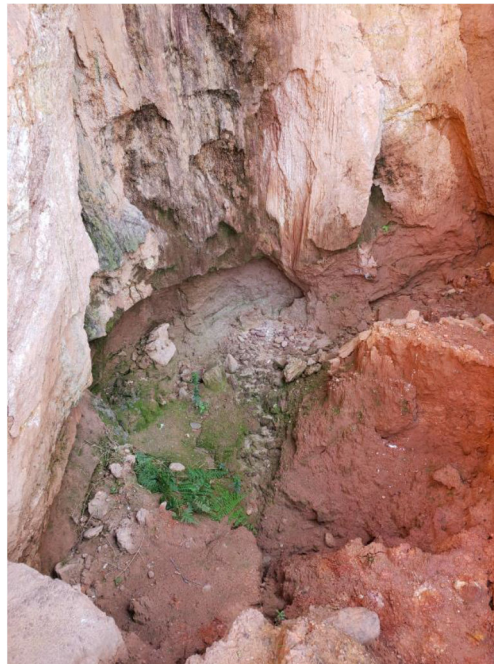
Figura 5. Detalhe do perfil de erosão no talude do Ponto 2, curva em S (Alegre, ES).

Nesse Ponto 2, houve a tentativa de estabilizar o corte, talvez um primeiro corte de talude, com a abertura de uma cava no topo do talude. No entanto, pode-se perceber em todo o talude, na altura do nível C, esse processo característico de caulinitização que às vezes se aprofunda no talude, possivelmente devido a infiltração de águas meteóricas que percolam o talude preferencialmente a partir da cava superior. Esse talude sofreu deslizamentos de blocos sucessivos, com abatimento nítido do nível C erodido.
