*XX Congresso Brasileiro de Mecânica dos Solos e Engenharia Geotécnica*  
*IX Simpósio Brasileiro de Mecânica das Rochas*  
*IX Simpósio Brasileiro de Engenheiros Geotécnicos Jovens*  
*VI Conferência Sul Americana de Engenheiros Geotécnicos Jovens*  
*XI Congresso Luso Brasileiro de Geotecnia*  
23 a 26 de Agosto de 2022 – Campinas – SP

## Investigações Geotécnicas de Campo para Medição das Resistências de Solos na Rodovia do Contorno Oeste de Boa Vista/RR e Solução aos Aterros sobre Solos Moles

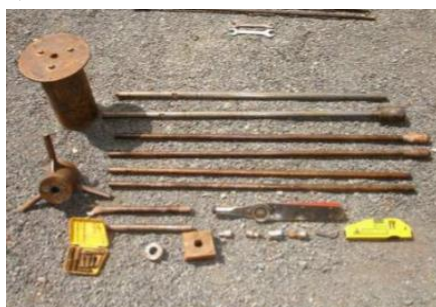
Figura 1. Componentes para o ensaio DPL.

O DPL visa caracterizar e determinar a resistência à penetração dos depósitos de solos de baixa capacidade de suporte. Este ensaio auxilia na determinação da resistência dos solos nas áreas onde o ensaio de Palheta torna-se inviável tecnicamente, como por exemplo: em solos granulares, solos não saturados e solos com alta permeabilidade. As Figuras 1 e 2 mostram os componentes do equipamento Penetrômetro Dinâmico Leve (DPL).

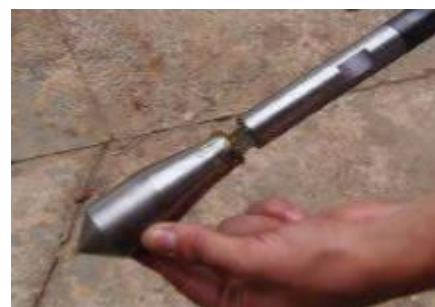
Figura 2. Ponta do DPL para penetração no solo.

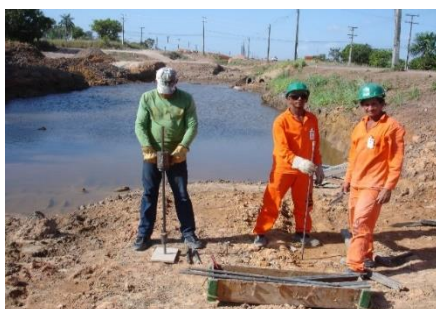
Figura 8. Execução de ensaio DPL.

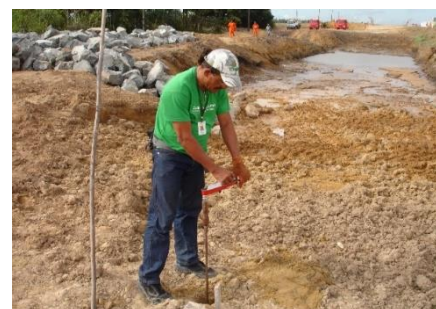
Figura 9. Preparação para execução do ensaio “vane-test”.
