XX Congresso Brasileiro de Mecânica dos Solos e Engenharia Geotécnica  
IX Simpósio Brasileiro de Mecânica das Rochas  
IX Simpósio Brasileiro de Engenheiros Geotécnicos Jovens  
VI Conferência Sul Americana de Engenheiros Geotécnicos Jovens  
XI Congresso Luso Brasileiro de Geotecnia  
23 a 26 de Agosto de 2022 – Campinas – SP

# Execução de Drenagem Urbana Através de Método Não Destrutivo

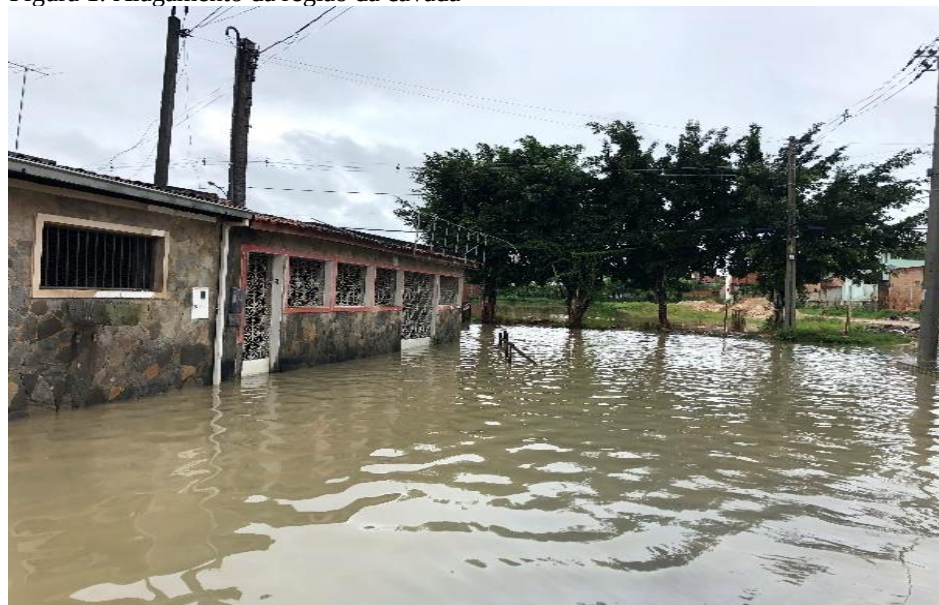
Figura 1: Alagamento da região da cavada

O município tem um problema crônico com as questões de alagamentos, que ocorrem no centro do município pelo trajeto do Rio Catu e em alguns bairros devido à proximidade de lagoas, bacias de captação existentes, rios, córregos, pertinente a bacia hidrográfica que tem um vasto lençol freático de afloramento raso. Com as ocupações, a topografia do município não segue lógicas plausíveis, sendo que muitos locais passam por abertura de vias sem distinção de pavimento, ou seja, não tendo uma largura media bem definida o que provoca acumulos ao longo do próprio logradouro.

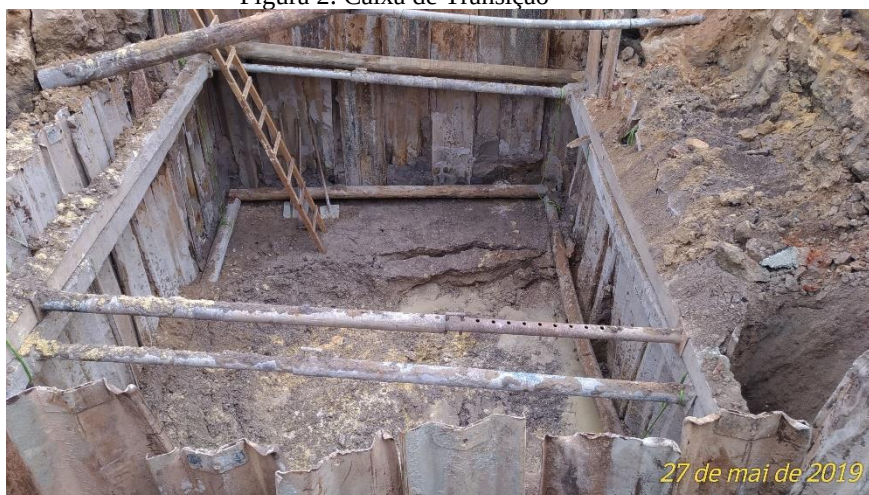
Figura 2: Caixa de Transição

Imediato a assinatura do contrato, o primeiro passo foi a interrupção de logradouro para confecção da Caixa de Transição existente entre a galeria retangular e o Túnel liner o que durante a escavação de 6,0m de profundidade, encontrou-se o nível de lençol freático em torno dos 3 a 4m iniciais que não foram demonstrado no relatório de sondagem executado antes da projeção, o que dificultava o serviço e tornava-o de periculosidade para as construções, sendo este o primeiro impasse encontrado.

Em análise com projetista e fabricante do túnel, avaliou a possibilidade de implantação de um poço em chapas galvanizadas que funcionaria como a caixa de concreto para aderir aos sistemas sem causar maiores danos as residências próximas, sendo cabível de implantação. Com o poço devidamente executado sucedeu-se a abertura das chapas para emboque do túnel seguindo ordem de jusante para montante.

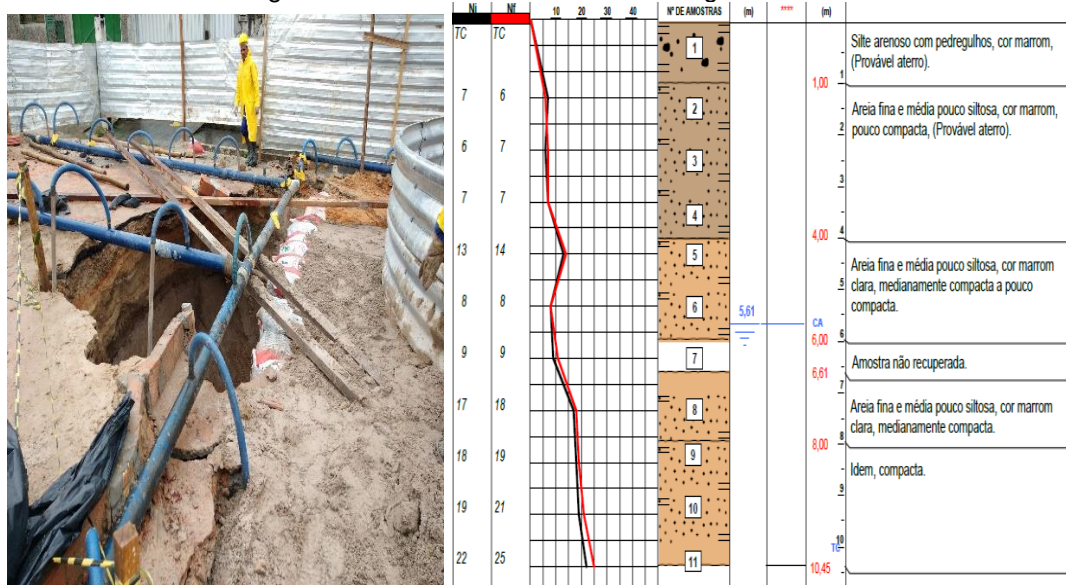
Figura 3: Caimento do terreno e sondagem do local.

A insistência de prosseguir na escavação demonstrou a instabilidade do terreno em âmbito amplo, que paralisou parcialmente as atividades para que discutissem uma resolução plausível para seguimento. Foram solicitados três novas sondagens ao longo da extensão para análise, o que remeteu a valores de  $N_{spt}$  baixos condizentes com o arenoso de baixa compactação e característico de material de aterro, como verifica-se na figura 3.

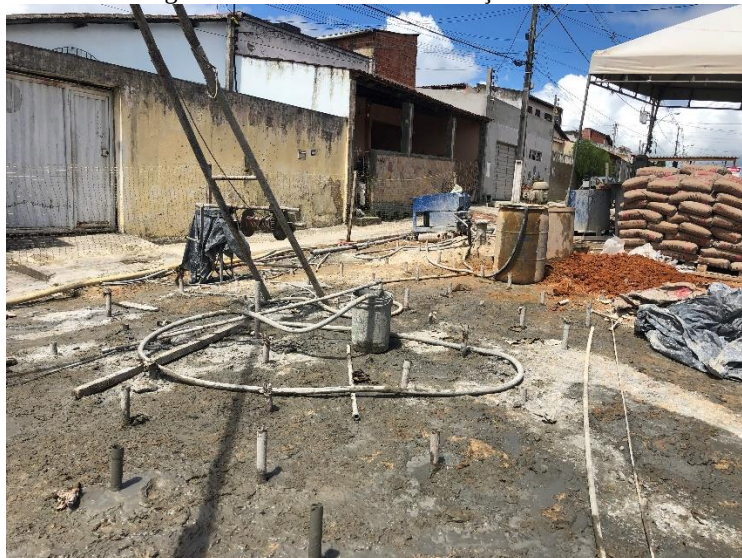
Figura 4: Processo de consolidação

A proposta apresentada pelo consultor foi estabilização através da consolidação do terreno por meio de tubos manchets com diâmetro de 40,0mm que lançariam natas de cimento com pressão em 20kgf/cm<sup>2</sup> formando colunas espaçadas com raios de 50cm. Deveriam ser montadas linhas com 5 furos distantes de eixo a eixo em 1,0m horizontal e vertical para que as estacas moldadas pudessem enraizar e formar maciços no terreno. Os serviços tiveram sua terceirização, no qual mobilizou duas equipes para que cada uma desta executasse simultaneamente nos dois trechos do túnel, o que ao longo de 3 meses produziram 60,0m lineares de alturas variadas entre 3,0m á 9,0m.

Nas primeiras tentativas de execução da consolidação com uma defasagem de 7 dias para cura da nata a possibilidade de escavação do túnel ocorreu recorrendo as situações de desmoronamento das camadas de solo acima da cota superior, o que provocou uma avaliação tática para reduzir os espaçamentos das estacas e possibilitar a estabilização, fazendo com que uma linha de furos intermediarios fosse criadas reduzindo o espaçamento de eixo para 0,50m.

Esta técnica de injeção de nata por pressão, solicita um repasse para preenchimento total de vazios de 2 a 3 vezes em cada um dos furos, o que provocou no terreno arenoso altos índices de pressão. Mesmo tendo essa facilidade de expansão a nata não conseguiu enraizar no terreno e provocou colunas com pesos significativos que devido a escavação e vibração para montagem dos anéis, continuou tendo caimentos cada vez mais alarmantes e perigosos que tinham sua remediação imediata ao acontecimento.

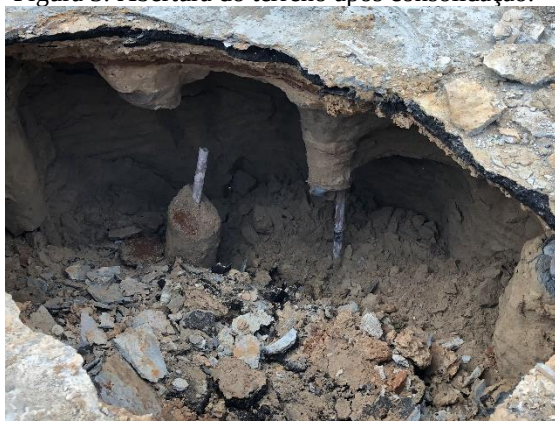
Figura 3: Abertura do terreno após consolidação.

Em virtude do prolongamento dos problemas após a metodologia de estabilização, a solução de saída para execução foi a descaracterização do MND, no qual para extensão de 77,0m adotou-se a escavação aberta com auxílio de escoramento e alívio do terreno com a remoção do solo acima da geratriz superior do armco tendo assim valas com 7,0m de profundidade no trecho inicial, com isto o progresso de montagem foi de 2,5m por dia, atingindo a caixa vertedora localizada na Lagoa em 2 meses.
