# Túnel sob shopping: utilização da estrutura do túnel como suporte de parte das fundações

**RESUMO:** O trabalho apresenta as principais características do projeto, do método executivo e da obra de um túnel com 5,6m de diâmetro equivalente e 70m de comprimento construído sob um grande shopping. Algumas estacas da fundação do shopping precisaram ser cortadas e suas cargas foram transferidas diretamente para a estrutura do túnel, assim como as tensões transmitidas por algumas sapatas com cargas de até 13000 kN, muito próximas ao túnel. O método construtivo foi concebido de modo a evitar a ocorrência de recalques significativos durante a obra, para não prejudicar a estrutura e não comprometer os acabamentos das lojas do shopping. Estão apresentados no artigo os resultados da instrumentação da obra, que mostram que o máximo recalque ocorrido durante a execução do túnel foi cerca de 1cm. O artigo também apresenta o projeto e a metodologia construtiva da vala e do poço, muito próximos das sapatas de fundação do shopping.

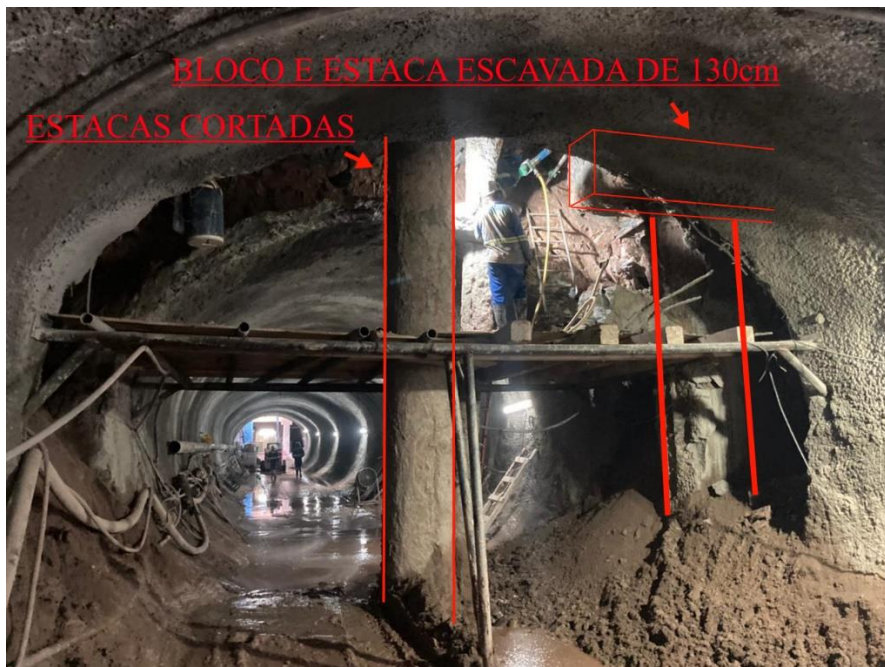
Figura 7. Seção escavada sendo preparadas as estacas para concretagem.

As fotos a seguir mostram a etapa de execução deste reforço e após corte das estacas, nestas está destacado o bloco de concreto das estacas laterais que foi exposto durante a escavação e as estacas a serem cortadas, seguido da seção finalizada após o corte (Figura 8).

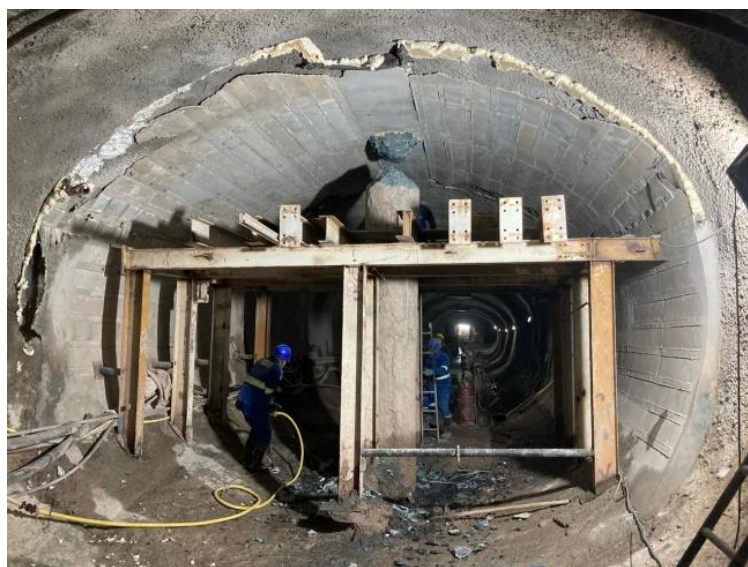
Figura 8. Seção finalizada após corte das estacas.

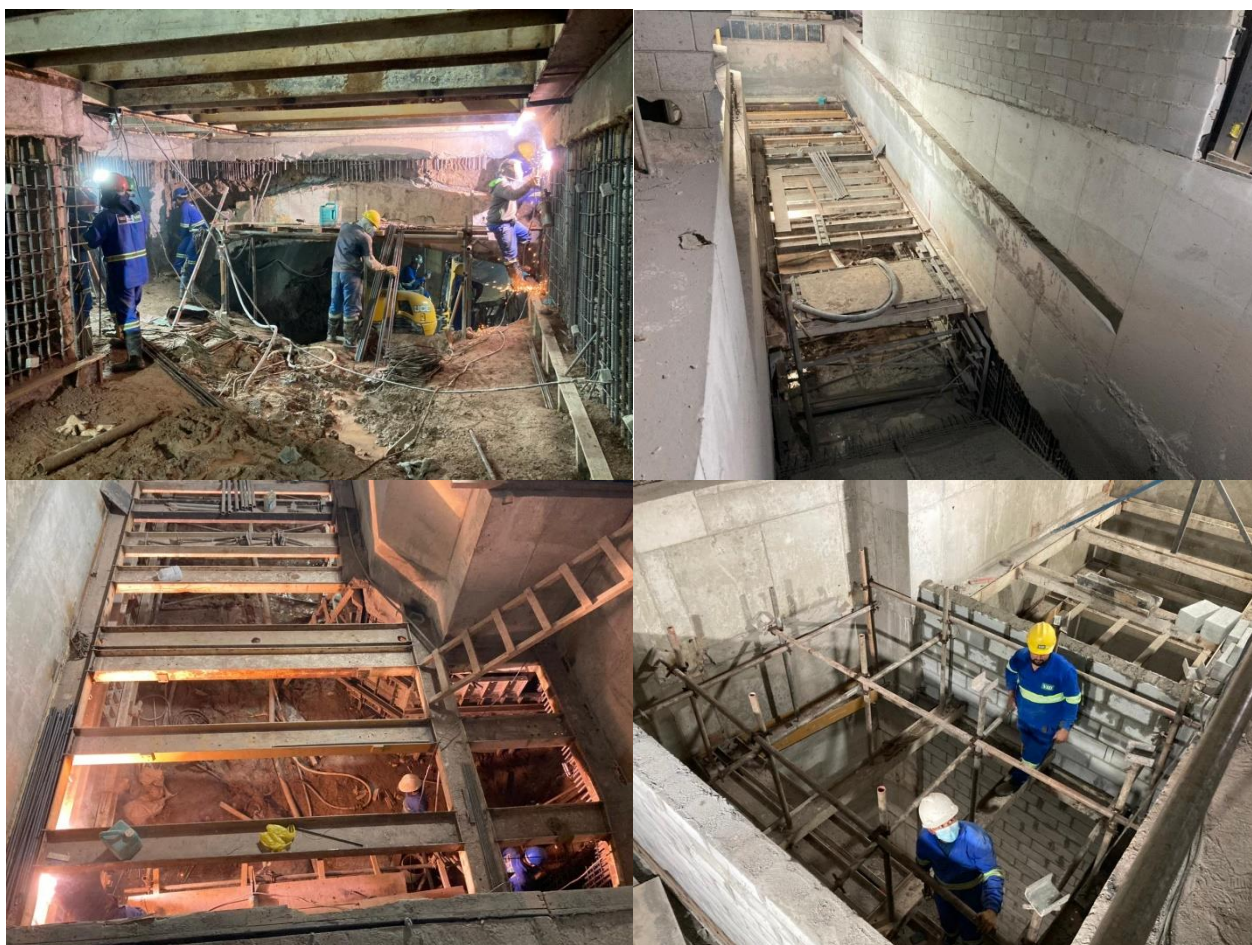
Figura 10. Fotos da obra, no lado superior direito está a seção no encontro com o túnel, no lado superior esquerdo e inferior direito estão mostrados detalhes da rampa e seu escoramento e no canto inferior direito a fase de acabamento do poço de elevadores e escadas rolantes.

Na Figura 10 estão reproduzidas algumas imagens da obra, evidenciando as dificuldades executivas em um canteiro estreito, sendo necessário uso de emendas soldadas dos ferros e estroncamentos metálicos para suportar os empuxos laterais provenientes das sapatas de fundação.
