**COBRAMSEG 2022**  
23 A 26 DE AGOSTO | CAMPINAS | SP | BRASIL  
COBRAMSEG | SBMR | GEOJOVEM | CLBG

# Negligência De Uma Campanha De Investigação Geotécnica - Relato De Caso

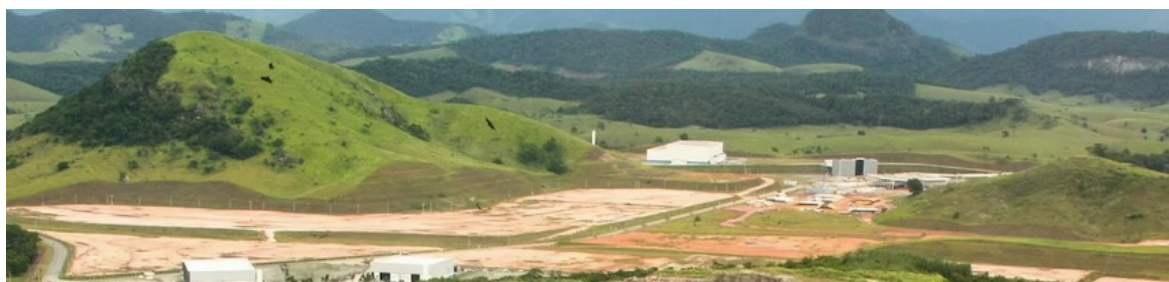
Figura 2. Vista aérea da região da obra após terraplanagem.

De acordo com a topografia local, ilustrada pela Figura 1.b, o terreno encontra-se parcialmente inserido em uma planície fluvial e é margeado em um dos flancos por um morro (altitude de 178 m) e em outra face por uma região de colina (elevação de cerca de 40 m). Isto indica que a porção mais baixa do terreno é um trecho de talvegue onde o nível freático estaria sujeito à ascensão na época de regime de chuvas. A Figura 2

apresenta uma fotografia da região do empreendimento após a terraplanagem e já com algumas estruturas construídas.
