Comparación de la penetración de iones cloruro en los pilotes de hormigón armado de la Terminal de Cruceros en la bahía de la Habana, Cuba

A. Castañeda^{1*}, C. Valdés¹, J. Viña¹, U. Verdecia², F. Corvo³, R. Marrero⁴

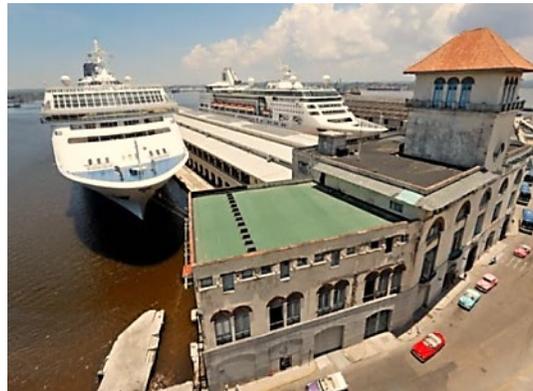
Figura.1. Vista de la terminal de cruceros en la bahía de la Habana. La estructura de hormigón armado arriba a la derecha es la que está siendo sometida a los trabajos de ampliación.

La Terminal de Cruceros llamada Sierra Maestra, se encuentra situada en la Bahía de la Habana, en pleno Centro Histórico de la capital cubana. Se trata de una edificación significativa de estilo Ecléctico inaugurada en el año 1914 que encerró a la Plaza de San Francisco quitándole en ese sitio el acceso al mar. Es el lugar más concurrido en cuanto a la llegada de los cruceros que viajan a la isla (Figura. 1). Los resultados obtenidos permitirán conocer si es necesario o no, proceder con los trabajos y esquemas de mantenimiento o reparación.

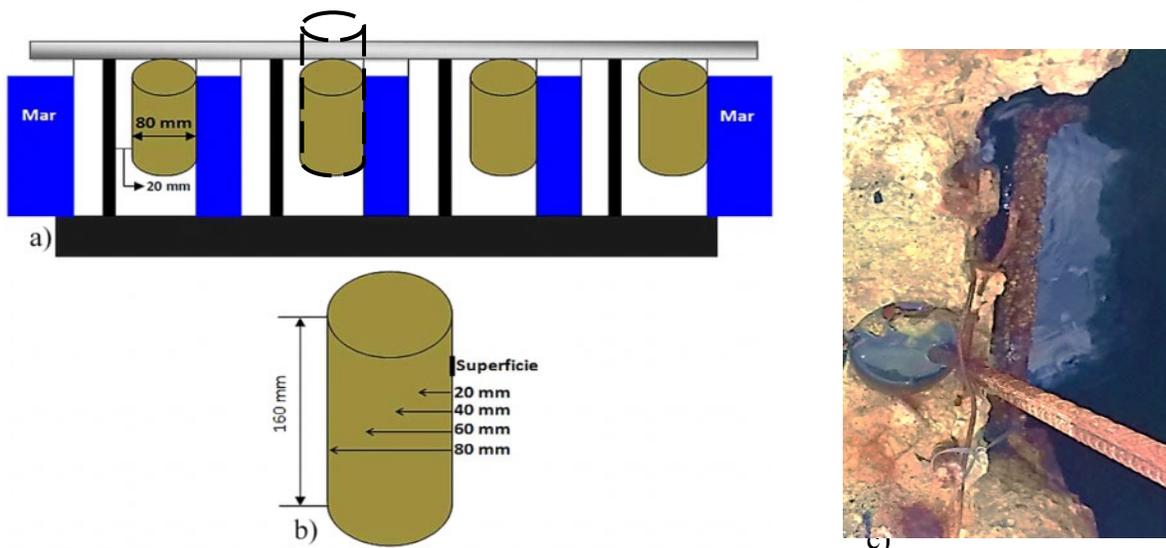
Figura.2. Esquemas y figura que muestran cómo fue realizada la toma de las probetas cilíndricas en la terminal, a) y c), así como sus dimensiones, b).

Siete probetas de hormigón simple en forma cilíndrica es decir, sin aceros de refuerzo de 80 mm de diámetro y 300 mm de altura, fueron extraídas de 7 pilotes expuestos a diferentes condiciones de exposición frente al agua de mar de la bahía de la Habana (Figura. 2 a) y c) haciendo uso de una máquina de extracción de testigos de marca WE de fabricación china. El pilote 5 estuvo más sometido a las condiciones de marea y salpicadura, debido a que se encontró en la parte más exterior que sostiene la loza armada. El espesor de recubrimiento de hormigón usado en los pilotes durante la construcción de la bahía es alrededor de los 100 mm (Figura 2 a).

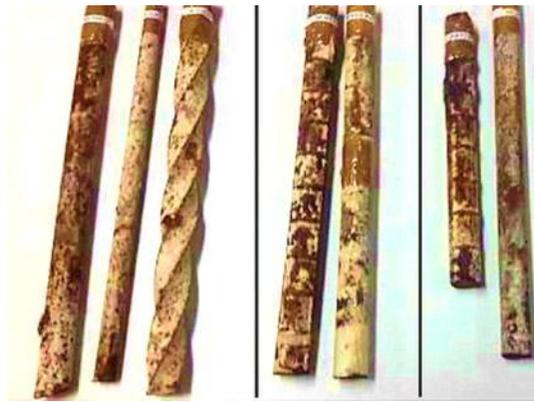
Figura. 4. Observación

refuerzos.

visual de los aceros de

La observación visual de algunos de los aceros de refuerzo extraído de las probetas, permite confirmar la casi no ocurrencia del fenómeno de la corrosión (Figura 4). Es de notar que estos aceros de refuerzo presentaron diferentes conformaciones. Las costras observadas de color carmelita y de espesores muy bajos, obedecen a la formación de sales de cloruro de hierro, sobre todo la de FeCl_3 . Esta sal, originada de la ruptura de la capa pasiva en el proceso electroquímico del fenómeno de la corrosión debido a la influencia de los iones cloruro, es la que tiende a reaccionar con el hidróxido (OH^-), originado en el proceso de reducción catódica del oxígeno a partir de la conocida reacción: $\text{O}_2 + 2\text{H}_2\text{O} + 4\text{e}^- \rightarrow 4\text{OH}^-$. Al no existir una reducción considerable del oxígeno debido a su solubilidad muy baja y más en agua de mar, no se garantiza una concentración crítica del ion hidróxido capaz de reaccionar con la sal de FeCl_3 para de esta manera originarse los productos de corrosión correspondientes (Troconis et al 1997).

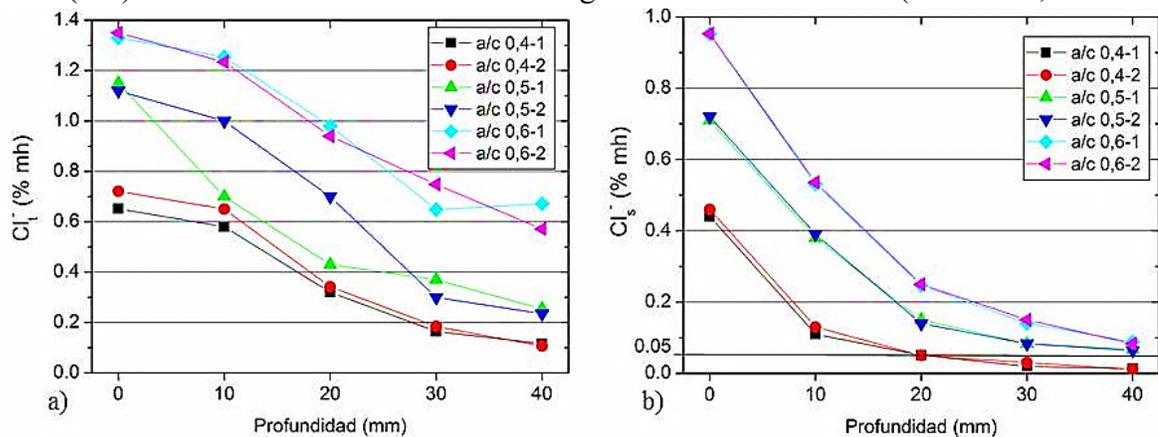
Figura.5. Comportamiento de la penetración de iones cloruro en el sitio costero de La Habana.

Es de notar, como la penetración de los iones cloruro totales (Cl_T^-) (Figura 5 a) y solubles (Cl_S^-) (Figura 5 b), presentaron un comportamiento aparentemente difusivo en probetas de hormigón armado (200 x 200 x 200 mm) para las tres relaciones agua/cemento 0,4; 0,5 y 0,6 (espesores de recubrimiento 20 y 40 mm) expuestas durante tres años de exposición en un sitio a 20 m desde la línea costera en el litoral norte de La Habana. La deposición promedio anual de sales de iones cloruro fue de 770 $\text{mg/m}^2\text{d}$ determinada por el captador del paño seco y de 1848 $\text{mg/m}^2\text{d}$ estimada por el captador de la vela húmeda. A tal punto que, en los meses más invernales de Cuba

(Noviembre-Marzo), la deposición mensual determinada en el sitio por el captador del paño seco, resultó mayor que $1000 \text{ mg/m}^2\text{d}$. Para estas condiciones se garantiza una agresividad corrosiva extrema (CX). Se trata de una de las zonas más agresivas a nivel mundial (Castañeda, et al 2019).

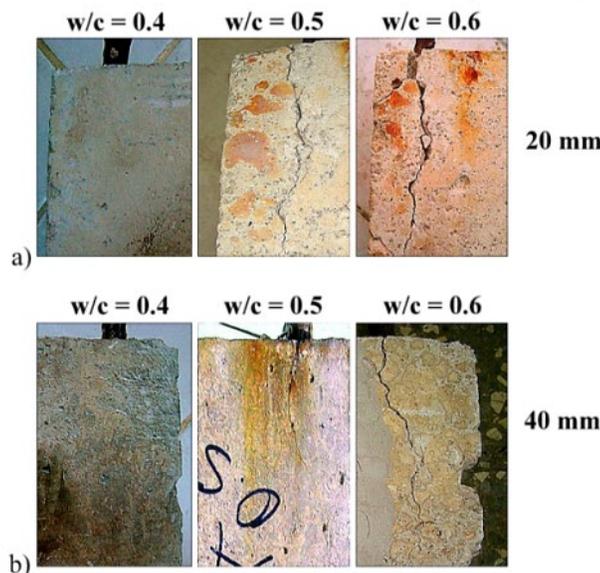
Figura. 7. Observación visual de las probetas para ambos espesores de recubrimiento de hormigón, 20 y 40 mm.

De acuerdo con la observación visual de las probetas, es de notar a simple vista la formación de grietas longitudinales paralelas a los aceros de refuerzo debido a la fuerza de expansión que ejercen los productos de corrosión (óxidos metálicos) de forma perpendicular a la superficie, siendo más significativo para un espesor de recubrimiento de 20 mm (Figura 7 a y b).

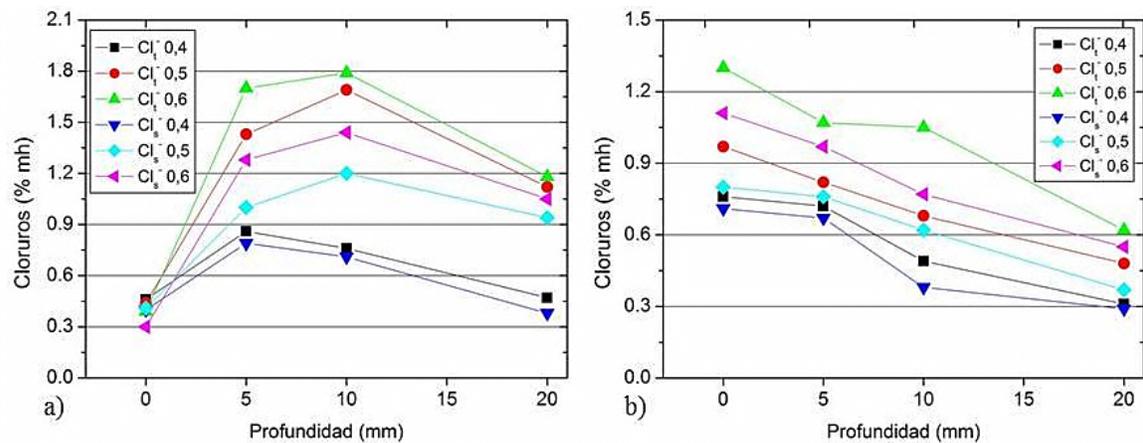
Figura. 7. Comportamiento de la penetración de iones cloruro, a) condiciones reales de exposición a la atmósfera, b) inmersión total en la disolución salina al 3%.

Sin embargo y como aspecto curioso, es de notar como estos mismos hormigones pero en probetas de diferentes dimensiones (315 x 80 x 80 mm, espesor de recubrimiento de hormigón = 20 mm) y sometidos a ensayos acelerados bajo condiciones reales de exposición a la atmósfera, a partir de la aplicación de un spray salino de NaCl al 3% diariamente en horas de la mañana, el comportamiento de la penetración de iones cloruro resultó diferente a los referidos anteriormente y también al de los pilotes sumergidos totalmente en agua de mar (Figura 7 a). Se aprecia además, la clara existencia del proceso de humectación y secado (cristalización de la sal).

Sin embargo, para la condición de inmersión total en la misma disolución salina simulando agua de mar, es de apreciar un comportamiento aparentemente difusivo para las tres relaciones agua/cemento 0,4; 0,5 y 0,6 (Figura 7 b), como sucedió en las probetas anteriores, en el edificio, pero no en los pilotes de la terminal (Castañeda, et al 2005). Se confirma que, al no ser un hormigón elaborado con arena y agua de mar, es de esperar un comportamiento difusivo en cuanto a la penetración de iones cloruro, ya sea desde la superficie o partir de una cierta profundidad precedido del ciclo de humectación y secado.
