## ANÁLISE DE PATOLOGIAS EM OBRAS PÚBLICAS EDIFICADAS EM ESTRUTURAS DE AÇO, APLICANDO TECNOLOGIA BIM COMO PROPOSTA DE REPARAÇÃO.

### **3.1 Edificação Pública Estruturada em Aço Na Cidade De Mariana, MG - Estudo de Caso**

#### **3.1.1 Estudo de Caso Prefeitura Municipal de Mariana**

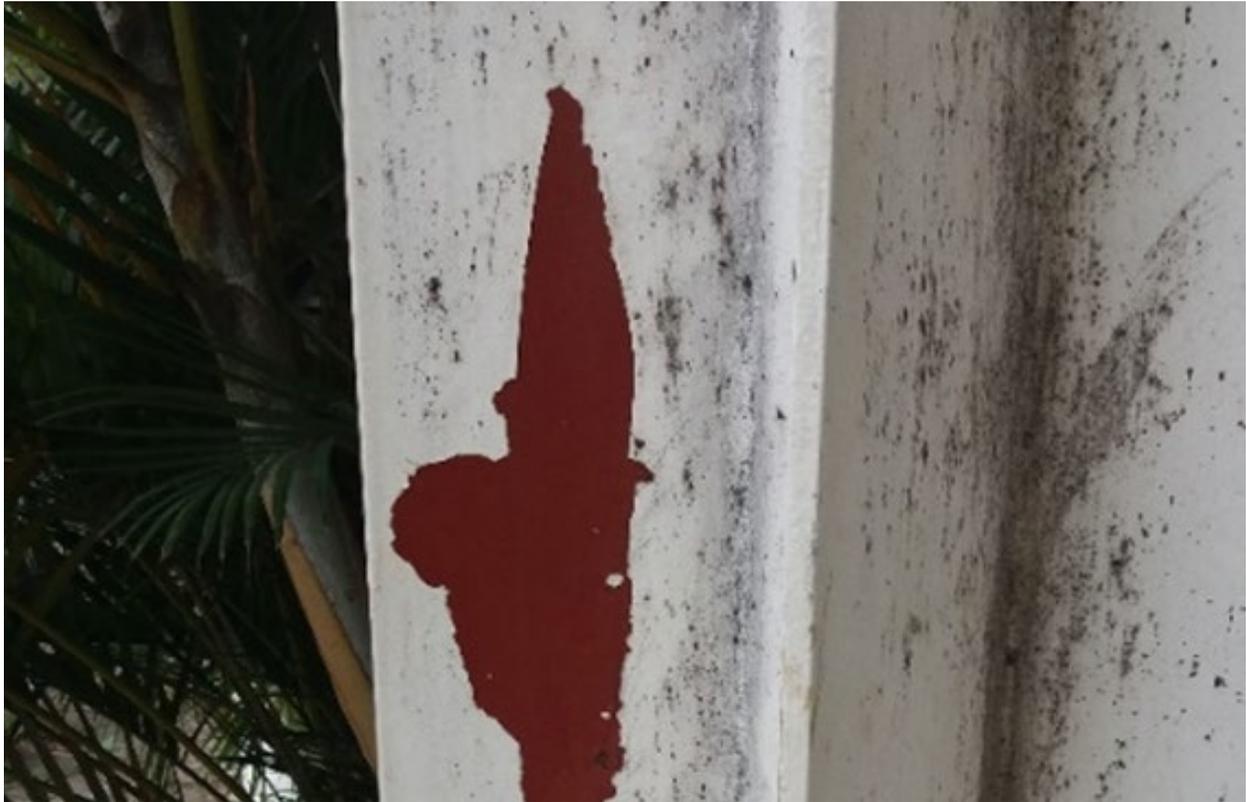
O descascamento da pintura da estrutura de aço foi uma das patologias mais encontradas. Como essa patologia ocorre devido à perda de aderência entre a película de tinta e a estrutura, ou quando existem demasiadas demãos de tintas no elemento, nota-se que ao fundo há uma película de tinta vermelha intacta, a segunda demão não se aderiu à superfície sobre a qual foi aplicada (Figura 4). Citam-se como prováveis causas o uso de tinta incompatível com a já aplicada.

**Figura 4. Patologia em pintura detectada na estrutura**

Como tratamento, recomenda-se que em todos os elementos onde haja camada de tinta solta ou mal aderida devem ter essa camada totalmente removida de sua superfície, utilizando-se para a escarificação a lixadeira ou espátula, e posteriormente deve-se aplicar a pintura de correção de modo a se garantir a estanqueidade da estrutura em relação a patologias de ordem estrutural.

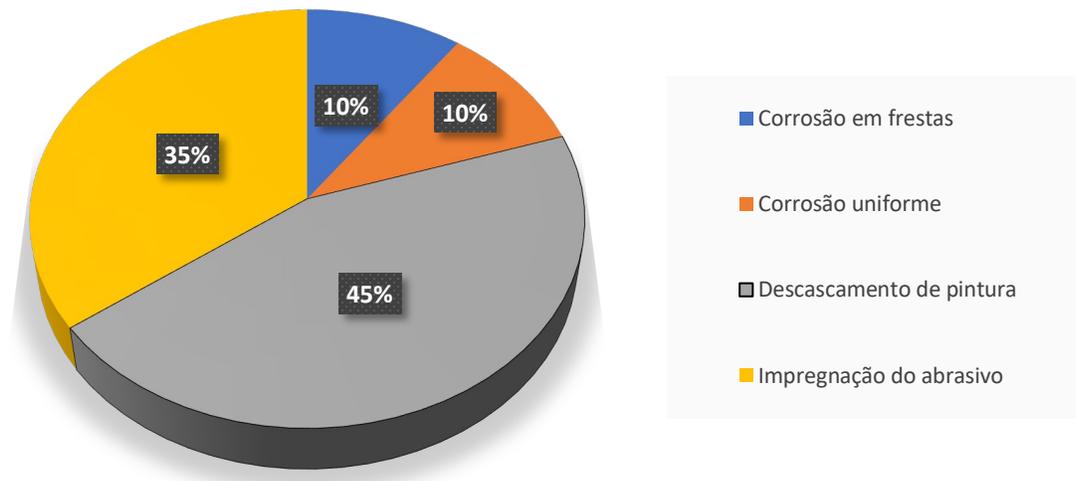
O gráfico acima demonstra o percentual de patologias encontradas na estrutura, claramente, se vê que em sua maioria, temos problemas de descascamento de pintura, onde inicialmente pode-se reparar de maneira mais simples e de forma menos onerosa.
