## MATRIZ DE CRITICIDADE EM ELEMENTOS DE CONCRETO ARMADO PRÉ-FABRICADOS

O presente trabalho apresenta uma aplicação de metodologia de inspeção para avaliações da degradação de elementos de concreto armado pré-fabricados, tendo como referência o FMECA – Análise dos Modos de Falha, Efeitos e Criticidade. Os indicadores são: ninhos de concretagem; fissuras/trincas; bolor/manchas de umidade; eflorescências e corrosão das armaduras. O método foi aplicado em 6 pilares de concreto armado pré-fabricados do Instituto Central de Ciências (ICC) da Universidade de Brasília. Foram identificados os graus de criticidade e modos de falha dos danos com base nas severidades e frequências. A análise da matriz de criticidade possibilita a hierarquização dos riscos, auxiliando planejamentos de ações de manutenção através da representação gráfica e numérica da prioridade das falhas identificadas.

A fim de se experienciar o procedimento metodológico abordado, foram selecionados 6 pilares de concreto armado pré-fabricados do Instituto Central de Ciências (ICC) Norte da Universidade de Brasília. As inspeções *in locu* serviram de coletas de dados.

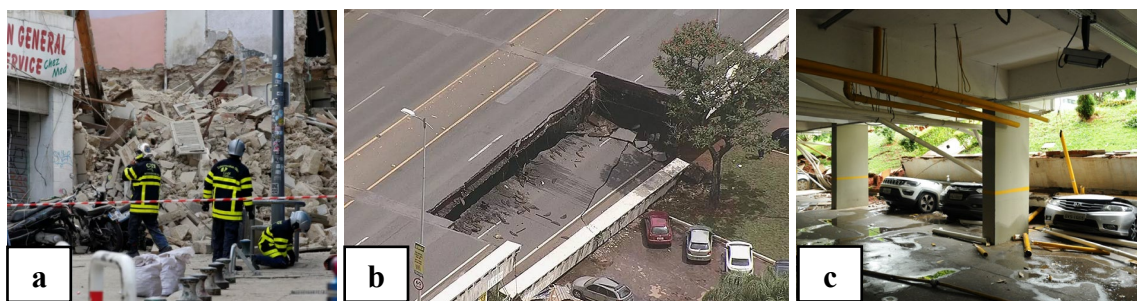
Acidentes no âmbito da construção civil como o desabamento de três edifícios no centro de Marselha, no sudeste da França, (Figura 1 A), o desabamento de parte da rodovia DF – 002, Eixo Rodoviário de Brasília (Figura 1 B) e o desabamento da laje do subsolo de uma edificação residencial na região da Asa Norte, Brasília (Figura 1 C) ocasionaram desastres irreversíveis como mortes (desabamento em Marselha) além de terem causado grandes prejuízos econômicos.

Figura 1 – Desabamentos na construção civil.

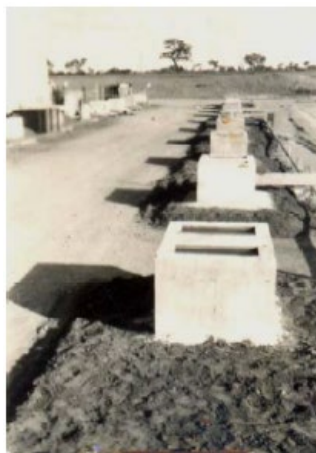
Os pilares selecionados do ICC foram fabricados em série e posteriormente inseridos no sistema estrutural existente: sapatas as quais possuem cavidades pré-estabelecidas onde os pilares foram encaixados e ficaram apoiados. Cada pilar é retangular e possui dimensões de projeto de 0,20 m x 1,50 m cada com altura de 10 m (Figura 3) (Fonseca, 2007).

Figura 3 - Cavidades nas sapatas com o intuito de receberem os pilares pré-moldados.

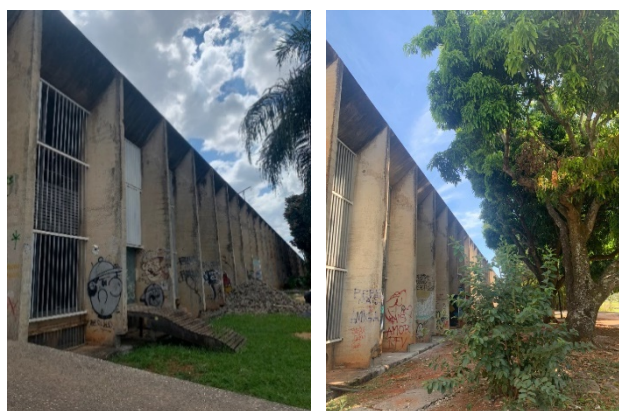
Assim, na linha de pilares da fachada externa leste do Bloco A do ICC Norte, foram selecionados 3 pilares sem vegetação próxima e 3 pilares com vegetação próxima.

Figura 5 – Linha de pilares da fachada externa sem vegetação próxima(esquerda) e com vegetação próxima (direita)– Ala leste do Bloco A.

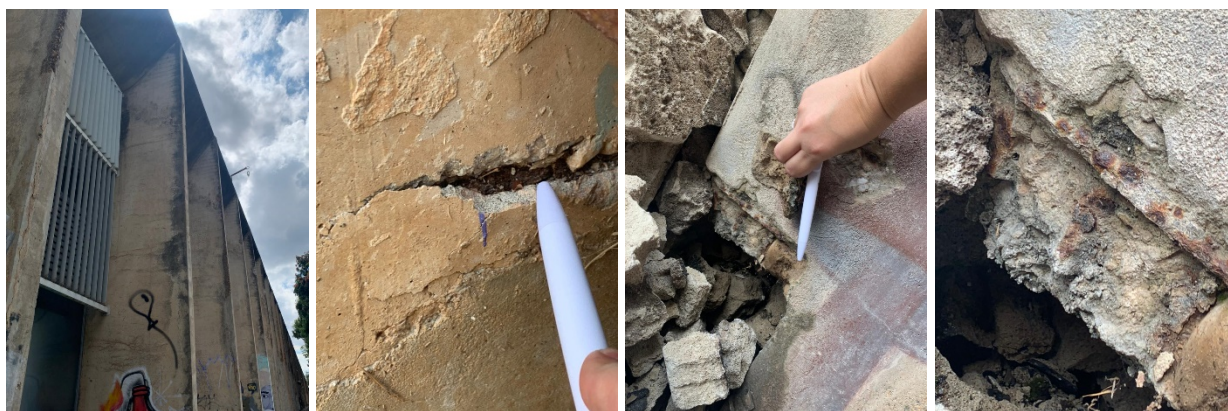
Figura 6 - Pilar 6: ninho de concretagem e corrosão das armaduras.

| Pilar | Danos vistoriados |
|---|---|
| P6 | Ninho de concretagem e corrosão das armaduras. |

Ademais, foi verificado também que os sinais de corrosão em armaduras estão diretamente associados ou com a presença de ninhos de concretagem ou com o deslocamento do concreto. Nos pilares 6, 10, 13 e 17 (Figuras 6, 8, 9 e 11) foi possível observar que a reação expansiva do processo de corrosão já acarretou perda de seção das armaduras.

Provavelmente, as principais causas que justificam as condições insatisfatórias vistoriadas são de que os ninhos de concretagem, ocasionados por um lançamento, adensamento e dosagem inadequados, formam falhas na estrutura, existindo assim vazios e porosidades na pasta de cimento onde tornam-se pontos de entrada para agentes de degradação.

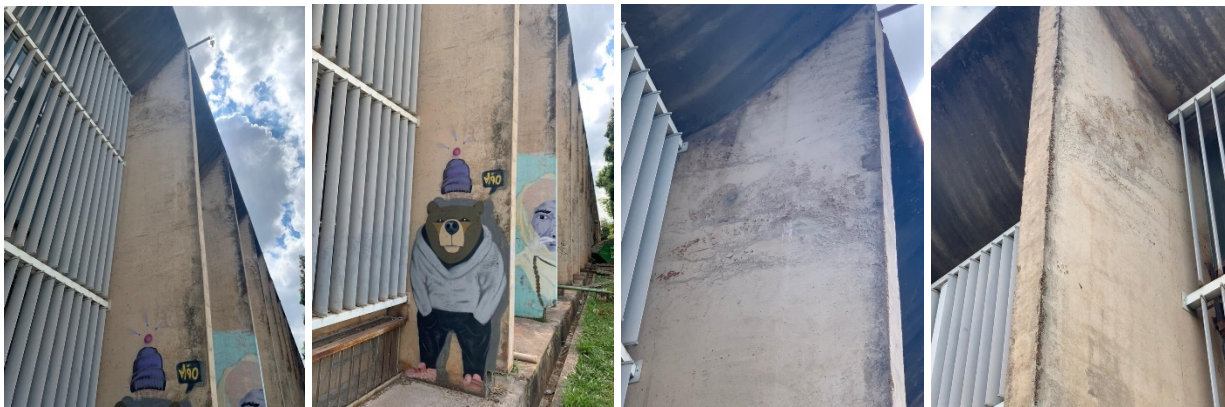
Figura 7- Pilar 8: ninho de concretagem.

| Pilar | Danos vistoriados |
|---|---|
| P8 | Ninho de concretagem. |

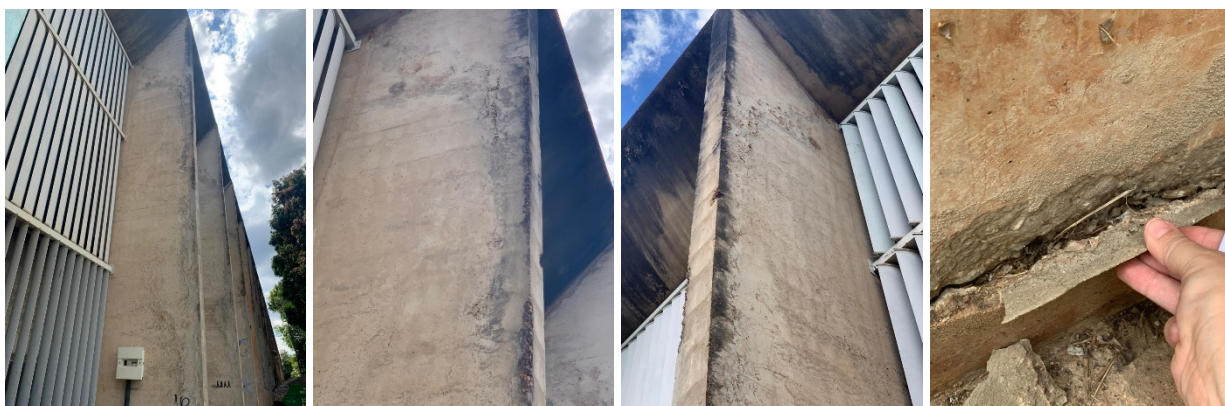
Figura 8 - Pilar 10: ninho de concretagem e corrosão das armaduras.

| Pilar | Danos vistoriados |
|---|---|
| P10 | Ninho de concretagem e corrosão das armaduras. |

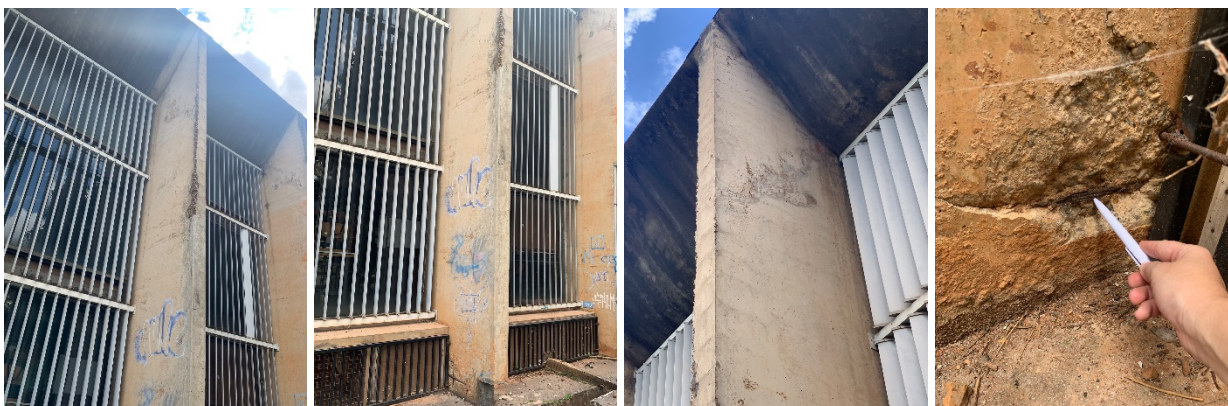
Figura 9 - Pilar 13: ninhos de concretagem e corrosão das armaduras.

| Pilar | Danos vistoriados |
|---|---|
| P13 | Ninho de concretagem e corrosão das armaduras. |

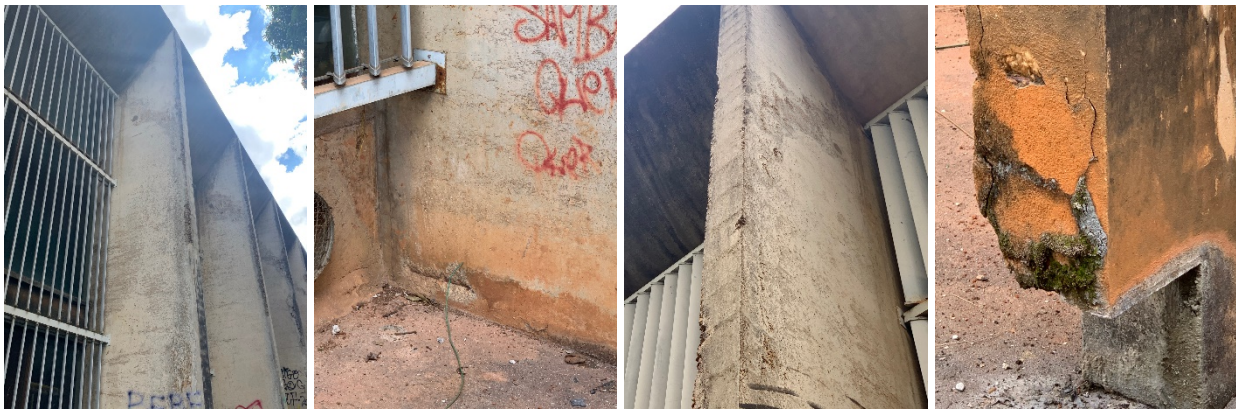
Figura 10 - Pilar 15: ninhos de concretagem, bolor/manchas de umidade e corrosão das armaduras.

| Pilar | Danos vistoriados |
|---|---|
| P15 | Ninho de concretagem, corrosão das armaduras e bolor/manchas de umidade. |

As manchas de umidade/bolor, causados por elevada umidade na estrutura e presença de organismos vivos, podem acarretar uma biodegradação pela vegetação que cresce através de pequenas fissuras além de poder acarretar manifestações patológicas mais graves como a corrosão de armaduras.

E em relação à corrosão de armaduras, processo eletroquímico o qual ocasiona a expansão das armaduras, a corrosão pode acarretar fissurações, deslocamento da camada superficial do concreto, redução da seção da barra, perda de aderência entre a armadura e o concreto, além de em casos mais elevados, até mesmo o colapso da estrutura.

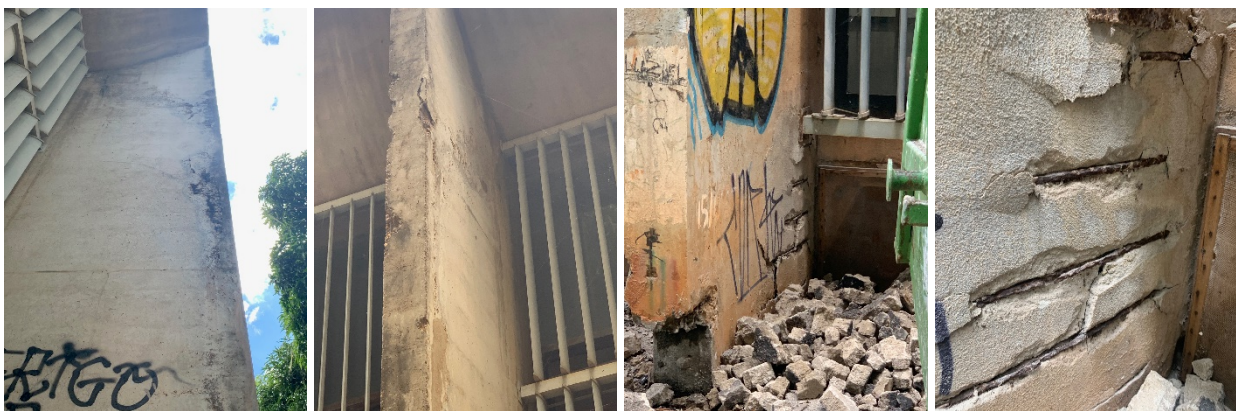
Figura 11 - Pilar 17: ninhos de concretagem, bolor/manchas de umidade e corrosão das armaduras.

| Pilar | Danos vistoriados |
|---|---|
| P17 | Ninho de concretagem, corrosão das armaduras e bolor/manchas de umidade. |
