DESENVOLVIMENTO DE UM GUIA DE REPAROS PARA DIFERENTES TIPOS DE PATOLOGIA RELATIVOS À UMIDADE NAS EDIFICAÇÕES

J. Neves¹, D. Garcia^{2*}, V.Santana¹, C. Lopes³, J. Mendes¹

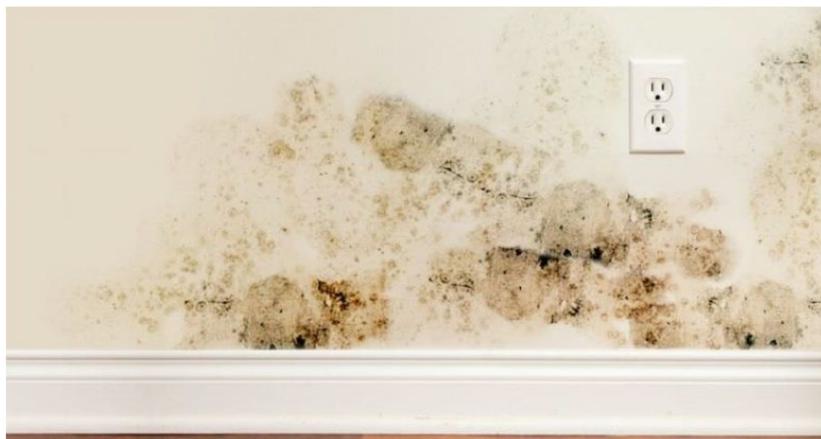
Figura 1. Parede com o surgimento de manchas escuras, como mofo, que podem indicar a presença de microrganismos danosos à saúde (Brucke, 2018).

A identificação desta patologia é feita visualmente e sua manifestação pode ser observada a até um metro de altura nas paredes (Figura 1) (Kauffman, 2017). Os sintomas podem ser bolhas, manchas escuras próximas ao piso, manchas brancas devido à eflorescência e descolamento de rebocos e materiais de revestimento (Souza, 2008).

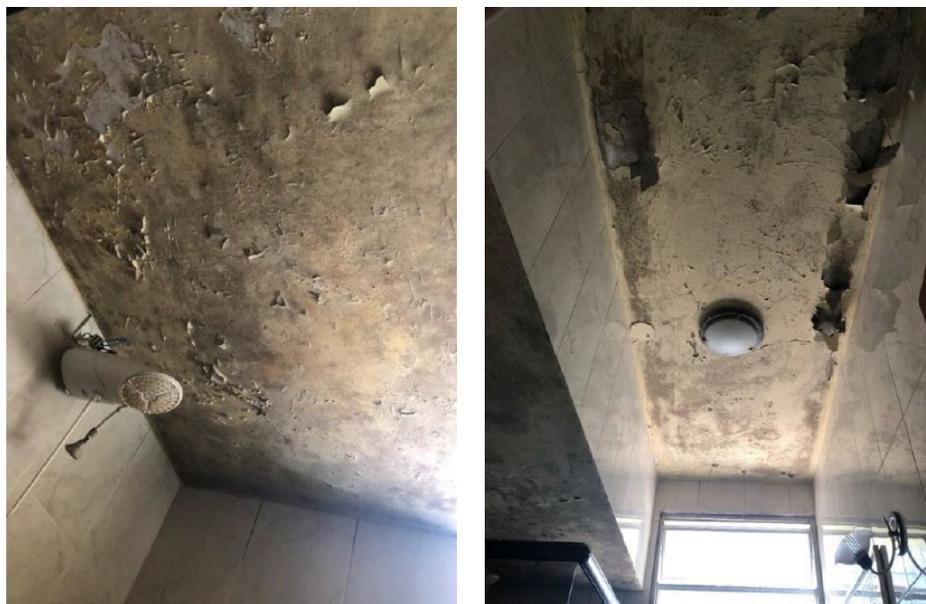
Figura 2. Surgimento de mofo e destacamento da pintura devido ao intenso contato com o vapor quente com a superfície fria do teto, localizado em uma residência em Ouro Preto, MG (Fonte: Autora).

A umidade nas edificações não é originada apenas da infiltração de água externa. Também pode ser proveniente do vapor de água que condensa em superfícies mais frias, como paredes internas, teto, vidros e estruturas metálicas (Tintas e Pintura, 2017). Geralmente essa patologia se manifesta em locais mais frios e úmidos e em cômodos com deficiência de ventilação (Kauffman, 2017). Em climas tropicais, é possível identificar com maior frequência a ocorrência da umidade por condensação no teto de banheiros, devido ao vapor liberado pelos banhos quentes (Figura 2). A identificação desta patologia é visual, tem-se o aparecimento de manchas escuras e destacamento da pintura e até formação de gotas (Oliveira, 2017).

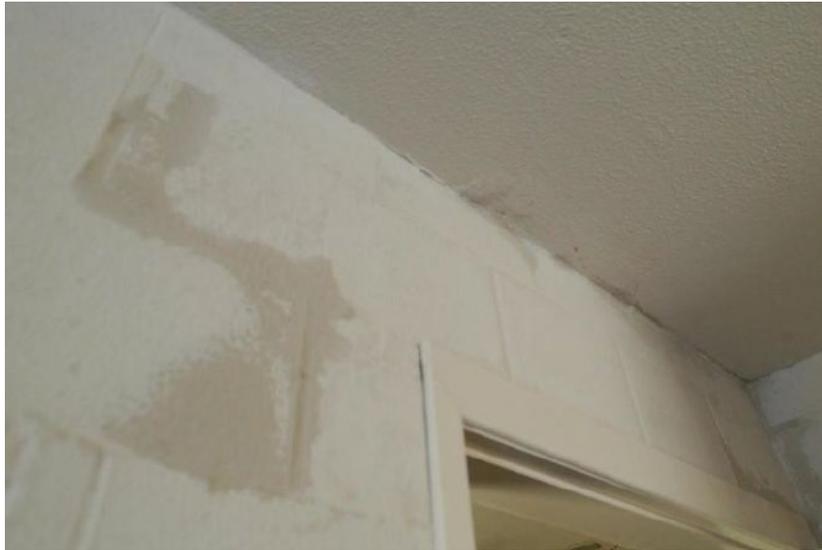
Figura 3. Vazamento da tubulação de água, gerando mancha úmida e extensa na parede (Ramos, 2015).

Segundo Verçoza (1991), os vazamentos de redes de água e esgoto são de difícil localização e correção. Isso se deve ao fato destes vazamentos estarem na maioria das vezes encobertos pelo revestimento. A Figura 3 ilustra um vazamento decorrente de defeito no encanamento, gerando

uma infiltração por uma grande extensão da parede. Além de problemas estéticos e consequências nos demais sistemas da edificação, há desperdício de água.

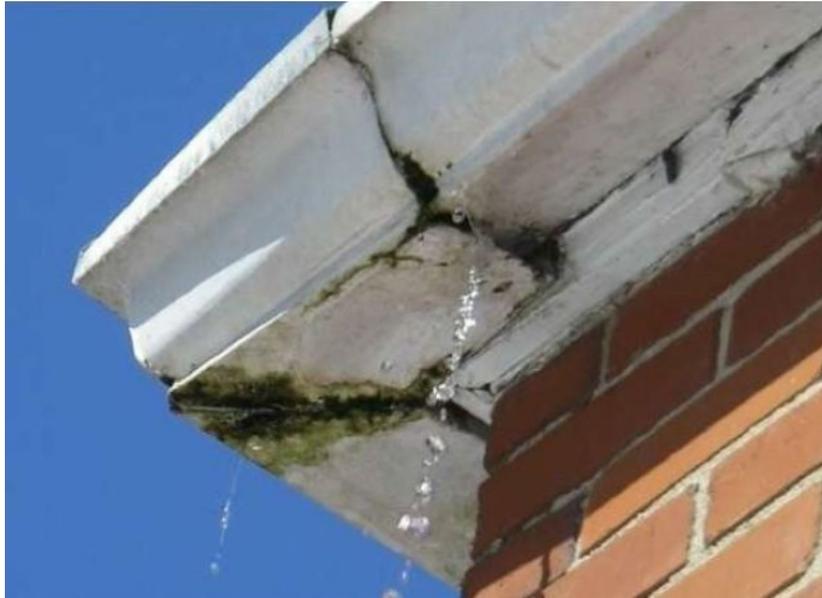
Figura 4. Calha com vazamento em frestas devido a soldas e emendas danificadas, apresentando goteiras e mofo (Tebaldi, 2015).

Segundo Verçoza (1991), são bastante comuns os vazamentos em calhas, condutores e outros aparelhos que são utilizados com a finalidade de se coletar a água de chuvas. Estes vazamentos são manifestados através do escorrimento de água pelas paredes externas, manchas nos forros e lajes, assim como aparecimento de goteiras e mofo (Souza, 2008). Uma das maiores causas dos vazamentos é a falta de manutenção periódica (Figura 4), fazendo com que surjam problemas que poderiam ser evitados como a degradação dos materiais utilizados (oxidação das calhas), furos ou amassamentos nas calhas e condutores e o acúmulo de sujeira entupindo os canais, provocando os vazamentos (Souza, 2008).

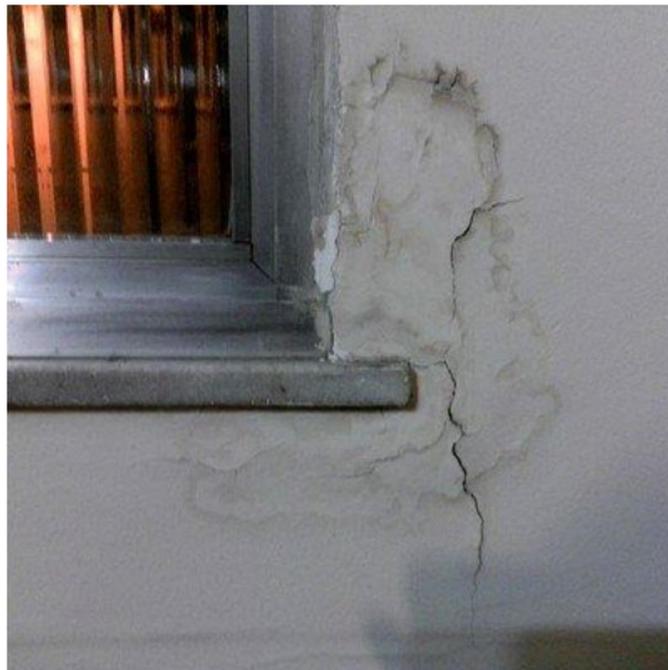
Figura 6. Trincas no peitoril da janela permitindo a infiltração de água na parede interior da edificação (PFLIMPEZA, 2016).

Umidade decorrente das águas de chuvas que penetram nas fissuras, trincas ou juntas mal vedadas da fachada (Figura 6) (Kauffman, 2017). Em caso de parede desprovida de impermeabilização, ao escorrer pela parede a água pode encontrar caminhos para se infiltrar, seja pela gravidade somada à pressão gerada pela ação do vento, ou pela ação da capilaridade em estruturas porosas da alvenaria que absorvem a água (Kauffman, 2017). As consequências da infiltração da água pelas frestas, mau assentamento das janelas ou trincas é o aparecimento de manchas escuras, que caracterizam a presença de mofo, manchas de umidade, e até destacamento do revestimento no peitoril das janelas.

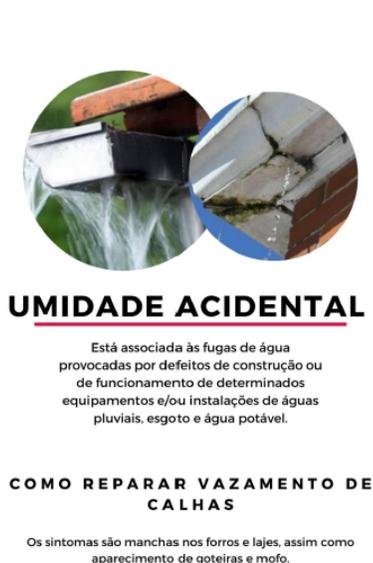
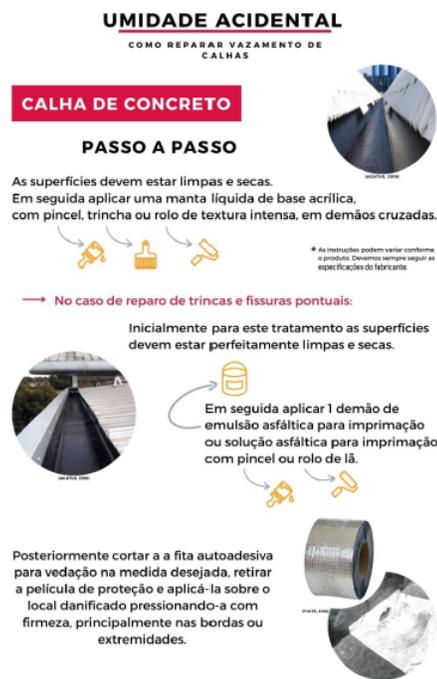
Figura 8. Exemplos de instruções do Guia de Reparos: caso de umidade acidental por vazamento de calha de concreto (Fonte: Autora).

O Guia de Reparos possui 40 páginas. O primeiro capítulo explora a reparação causada por umidade acidental proveniente de canos furados ou vazamento de calhas de concreto (Figura 8) ou metálica, além de trazer questões relacionadas à proteção, manutenção e segurança do sistema. O segundo capítulo exemplifica o tratamento de infiltração através de cobertura, trazendo o passo a passo para reparar a laje e aplicação de impermeabilização com manta asfáltica, manta líquida de base acrílica ou manta líquida de base asfáltica. Esse capítulo também explica como reparar telhados com fita adesiva ou manta asfáltica pré-moldada. O terceiro capítulo expõe sobre a umidade de condensação, trazendo métodos de reparo da esquadria e do teto. Para a umidade de infiltração, exposta no capítulo 4, são tratados reparação de caimento e vedação, trincas e fissuras. Por fim, a umidade ascendente é trazida no último capítulo e aborda os métodos que envolvem a aplicação de argamassa polimérica e impermeabilização da viga baldrame.
