Utilização do método GUT para avaliação de manifestações patológicas em edificações escolares do Oeste do Rio Grande do Norte

Dada a importância do tema, a presente pesquisa tem o objetivo identificar, classificar e analisar os principais dados das manifestações patológicas presentes em três edificações escolares utilizando a metodologia da matriz GUT.

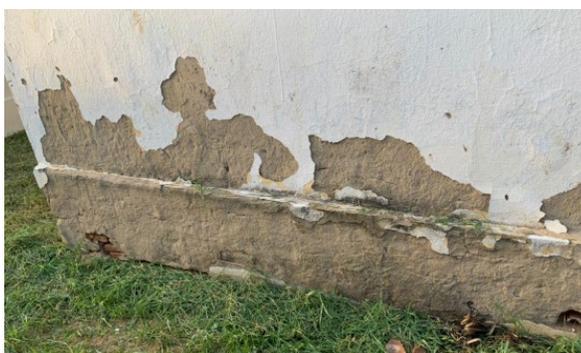
Figura 2: Reboco exposto

Para a escola intitulada como A, situada na cidade de Ipanguaçu, foram encontradas manifestações patológicas em sua maioria na parte externa da edificação, em específico nos revestimentos e pinturas, possivelmente ocasionados por má execução e/ou emprego de materiais de baixa qualidade. Na Figura 2 é possível perceber que o reboco tem uma aparência arenosa e encontra-se parcialmente exposto e, que pode ter sido uma das causas para acontecimento da manifestação patológica em questão.

Escola	Foto	Descrição	G	U	T	GUT
A	2	Desagregação da pintura	3	4	3	36
A	3	Desagregação da pintura e do reboco com exposição dos blocos cerâmicos	5	4	4	80
A	4	Desagregação da pintura e com presença de agentes biológicos causando mofo/bolor	5	4	4	80
A	5	Presença de agentes biológicos causando mofo/bolor e início da desagregação da pintura	2	3	3	18

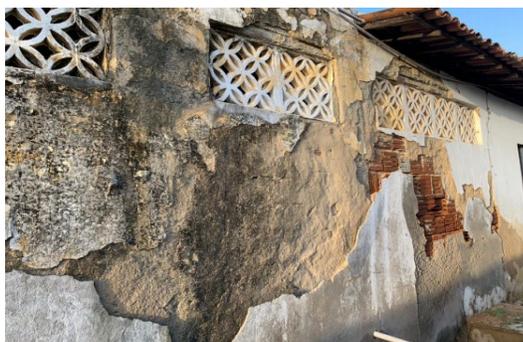
Figura 3: Blocos cerâmicos expostos

Na Figura 3 nota-se um agravamento da situação anteriormente encontrada, na qual a exposição vai além do reboco, atingindo os blocos cerâmicos, possivelmente ocasionados pelos mesmos motivos.

Conforme ilustrado na Tabela 2, foi realizada a avaliação e classificação das manifestações patológicas utilizando a metodologia da matriz GUT, sendo as anomalias das Figuras 3 e 4 as que somaram mais pontos (80) e que necessitam de uma tomada de decisão e/ou intervenção para reparo da região afetada. As demais manifestações patológicas avaliadas necessitam de reparos de caráter preventivo, de modo a corrigir os problemas encontrados e impedir sua evolução, evitando assim maiores danos e prejuízos de ordem financeira.

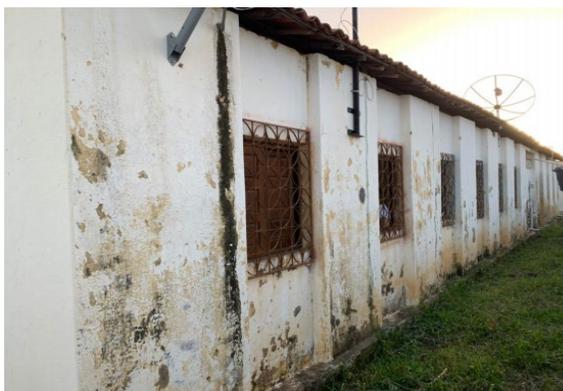
Figura 5: Degradação das paredes

Na Figura 5 nota-se uma degradação parcial da pintura das paredes, possivelmente ocasionada pela ausência de destinação de águas pluviais, na qual provavelmente entram em contato com as paredes em períodos chuvosos, causando assim as manifestações patológicas encontradas.

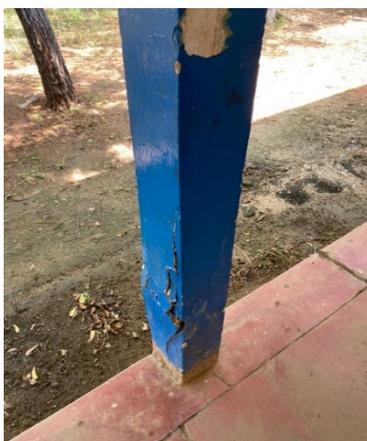
Figura 6: Deslocamento do pilar

Para a escola intitulada como B, situada na cidade de Mossoró, foram encontradas manifestações patológicas de diversos tipos e em vários ambientes da edificação, em mais evidência nos revestimentos, pinturas e exposição da armadura, podendo ter a ocorrência devido à má execução e/ou emprego de materiais de baixa qualidade, além de uma possível não realização de manutenções necessárias antes do surgimento de tais anomalias. Na Figura 6 é possível perceber o deslocamento do revestimento do pilar, que pode trazer diversos problemas a estruturas e comprometer a estabilidade.

Na Tabela 3, foi realizada a avaliação e classificação das manifestações patológicas utilizando a metodologia da matriz GUT, sendo as manifestações patológicas das Figuras 6 e 9 as que somaram uma pontuação mais alta (125) e que necessitam de uma tomada de decisão imediatamente para reparo da região afetada, por apresentar grandes riscos a estabilidade da estrutura. A anomalia das Figuras 7 e 8 foi a segunda com maior pontuação de acordo com a metodologia utilizada (36), se fazendo necessária uma intervenção urgentemente, visto que se encontra em estágio de degradação bem acentuada, podendo provocar até outras manifestações patológicas, e sua evolução pode ser rápida e trazer riscos a estabilidade da estrutura e a segurança dos usuários.

Escola	Foto	Descrição	G	U	T	GUT
B	6	Desplacamento do revestimento do pilar	5	5	5	125
B	7	Desagregação da pintura/mofo e bolor	3	4	3	36
B	8	Desagregação da pintura/mofo e bolor	3	4	3	36

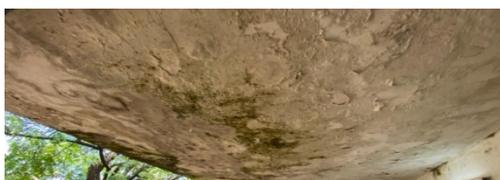
Figura 7: Mofo e degradação da pintura no teto

Nas Figuras 7 e 8 é possível observar o surgimento de mofo e bolor, além da degradação da pintura presente do teto e parede, sendo possivelmente causados por infiltrações e surgimento de agentes biológicos.

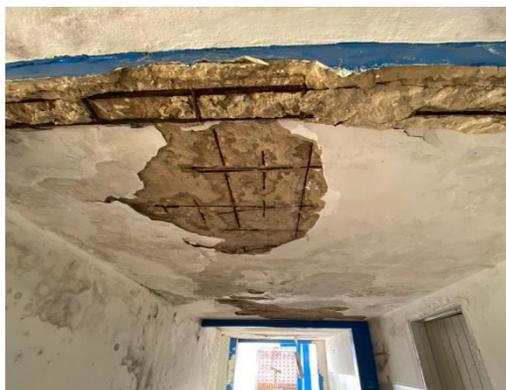
Figura 9: Armaduras expostas no teto

Na Figura 9 é possível observar armaduras expostas devido a degradação do revestimento, além de degradação da pintura, sendo possivelmente causado por má execução do cobrimento das armaduras.

B	9	Exposição da armadura	5	5	5	125
---	---	-----------------------	---	---	---	-----

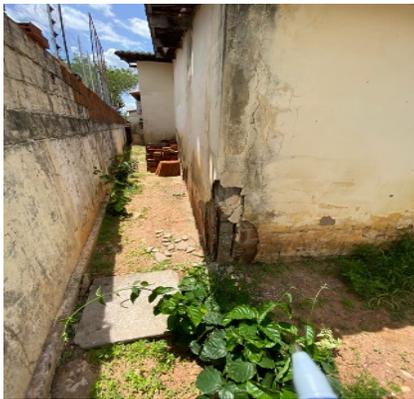
Figura 10: Reboco e armação exposta

Nas Figuras 10 e 11 nota-se uma degradação da pintura das paredes e o reboco e armadura encontra-se exposto do pilar, devido provavelmente a infiltração da umidade.

Escola	Foto	Descrição	G	U	T	GUT
C	10	Degradação da pintura das paredes e o reboco, com armadura do pilar exposta.	4	3	2	24
C	11	Degradação da pintura das paredes e o reboco	4	3	2	24
C	12	Degradação da armadura	5	5	4	100

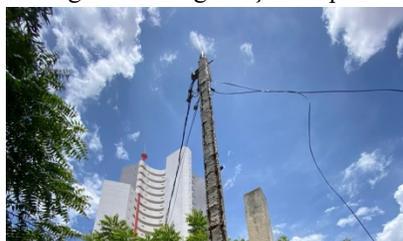
Figura 12: Degradação do poste

Na Figura 12 é possível observar a degradação da estrutura de concreto do poste em questão, deixando a armadura exposta, passível de oxidação.

Como visto Tabela 4, foi realizada a avaliação e classificação das manifestações patológicas utilizando a matriz GUT, sendo as manifestações patológicas da figura 16 a que soma mais pontos (100) e que necessita de uma tomada de decisão e/ou intervenção para reparo da região afetada. As demais manifestações patológicas avaliadas necessitam de reparos de caráter preventivo, de modo a corrigir os problemas encontrados e impedir sua evolução, evitando assim maiores danos e prejuízos de ordem financeira.
