## **Avaliação patológica do nível de deterioração de estruturas de concreto armado de edificações públicas de ensino – estudo de caso.**

## **Pathological assessment of the level of deterioration of reinforced concrete structures in public teaching buildings - case study.**

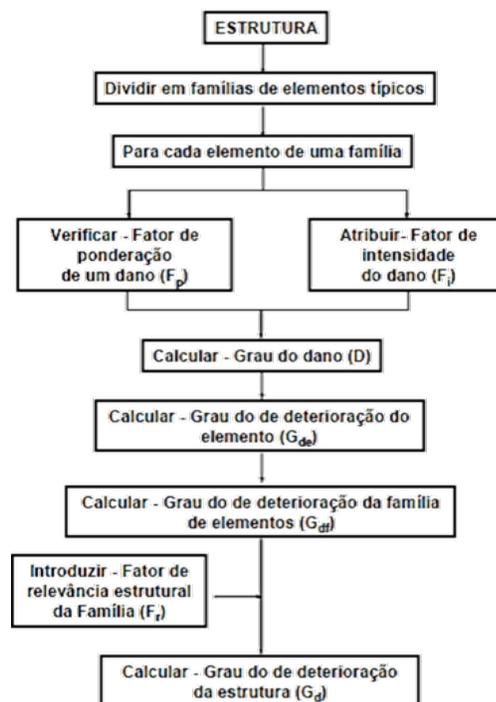
Figura 1- Fluxograma da metodologia GDE/UnB

A Figura 1 demonstra, de forma sistemática, o roteiro a ser seguido na sua aplicação, onde cada uma dessas etapas será genericamente apresentada a seguir, definindo todos os parâmetros utilizados.

A seguir será descrita cada etapa da metodologia GDE/UnB, de acordo com as modificações realizadas por Fonseca, em 2007, e posteriormente, quais as fórmulas utilizadas e como proceder com cada uma.

Para a patologia de fissura, será necessário identificar em qual classificação elas se encontram, sendo essas: fissura, trinca, rachadura e fenda. Essa classificação ocorre de acordo com sua espessura, as quais serão medidas com auxílio de um fissurômetro e paquímetro, quando necessário e possível acesso. O fator de ponderação das fissuras é classificado de forma precisa, devido a sua análise ser mais minuciosa, sendo determinado conforme proposto Fonseca (2007). Além dos instrumentos citados anteriormente, também será utilizada a fenolftaleína, que é um composto orgânico utilizado para verificação de carbonatação em estruturas de concreto armado. Após isso, será determinado em cada um desses elementos, de cada um dos blocos da universidade, qual é o seu grau de deterioração, para, posteriormente, poder determinar o grau de deterioração da família de elementos de cada um desses blocos, conforme designado pelo fluxograma da Figura 1e as formulações apresentadas.

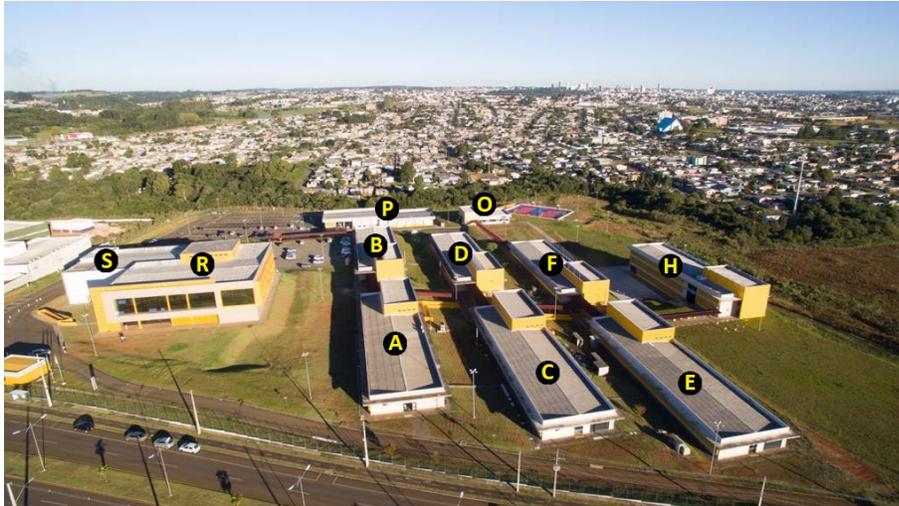
Figura 3 Disposição dos blocos da UTFPR - câmpus Guarapuava

Na Figura 3 é apresentado como é feita a distribuição dos onze blocos presentes na instituição de ensino. Esses blocos são nomeados a partir de letras do alfabeto romano. Os blocos A, B, C, D, E, F e H são utilizados para as aulas teóricas e práticas, e é onde estão localizadas as salas dos professores. O bloco P é direcionado para garagem dos carros oficiais, oficina, depósito e cantina para funcionários e terceirizados. O bloco O é utilizado para servir as refeições do restaurante universitário, conhecido como RU. O bloco R é utilizado para recepção na universidade e também administrativo. E o bloco S é onde localiza-se o teatro da instituição de ensino.

O estudo do grau de deterioração das estruturas de concreto armado da instituição de ensino será realizado em todos seus onze blocos, apresentados pela Figura 3, utilizando a versão mais recente da Metodologia GDE/UnB, a qual foi reformulada por Fonseca em 2007. A classe de agressividade ambiental destas estruturas é dada como moderada, devido ao fato da instituição de ensino encontrar-se em ambiente urbano.
