# Análise numérica e experimental de vigas de concreto reforçado com barras e fibras de aço

MARCELA GIMENES – DOUTORANDA, MARCELA.GIMENES@UNESP.BR; OSVALDO L. MANZOLI – PROF. CARLOS E. JAVARONI – PROF. DR.; EDUARDO A. RODRIGUES – PÓS-DOUT., UNESP

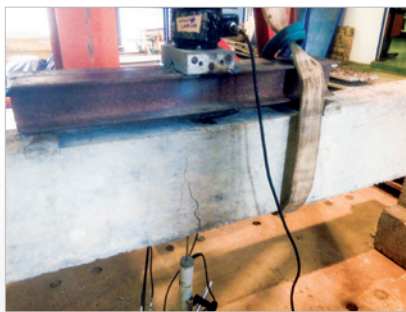
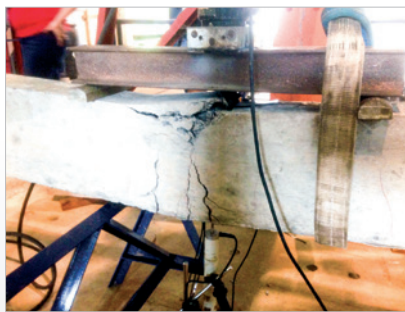
► **Figura 8**

(a) surgimento de fissuras de flexão; (b) falha por flexão

Por ter sido dimensionada dentro dos domínios de deformação recomendados na norma NBR 6118:2014 [13], durante o ensaio a viga teve o comportamento esperado, havendo o escoamento da armadura e sofrendo fissuração característica de flexão até atingir a falha, como mostra a Figura 8. O pré-processo de análise numérica ocorreu a partir da inserção das condições de apoio, dos reforços e da discretização da viga em uma malha de elementos finitos triangulares de tamanho 15 mm. Após gerada a malha de elementos finitos, todos os parâmetros relativos ao concreto e ao aço foram inseridos, e avaliou-se o comportamento da viga quando submetida à força perpendicular com incremento de carga.

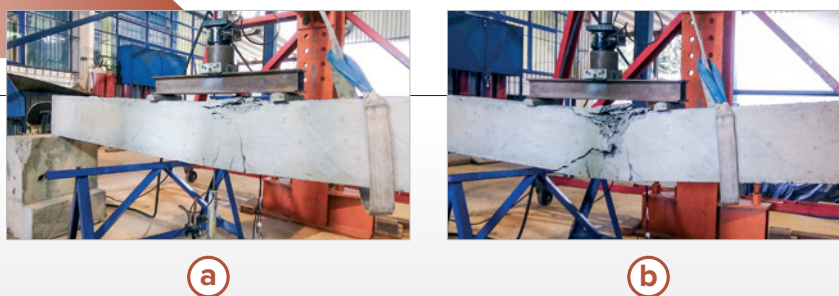
► **Figura 11**

(a) surgimento de fissuras de flexão; (b) falha por esmagamento do concreto

A segunda viga ensaiada teve seu reforço dimensionado com valores excessivos de armadura positiva, resultando numa viga “superarmada”. Dentro deste domínio, nota-se que a viga sofreu alguma fissuração devido à flexão e rompeu pelo mecanismo de esmagamento do concreto, como mostra a Figura 11 experimentalmente e Figura 12 numericamente. Os resultados de força aplicada por deslocamento vertical na viga V2 são apresentados na Figura 13. Ambas as respostas (experimental e numérica) demonstram que a armadura não atingiu o ponto de escoamento, como foi constatado no ensaio. Observou-se que a curva numérica teve resistência mais elevada do que a experimental, o que pode ser justificado pela simplificação adotada, visto que uma aderência perfeita foi adotada entre as barras de aço e o concreto.
