# Execução do reforço estrutural do **barramento principal de usina hidrelétrica**

**O** PRESENTE ARTIGO VISA APRESENTAR AS DIRETRIZES GERAIS DE PROJETO, ANÁLISE E EXECUÇÃO UTILIZADOS PARA O REFORÇO DO BARRAMENTO PRINCIPAL DE USINA HIDRELÉTRICA DE GRANDE PORTE.

O BARRAMENTO PRINCIPAL É COMPOSTO POR FECHAMENTOS DAS MARGENS ESQUERDA E DIREITA, VERTEDOURO E TOMADA D'ÁGUA DE CONCRETO COMPACTADO A ROLO (CCR) E CONCRETO CONVENCIONAL (CCV), COM JUNTAS DE CONTRAÇÃO. A METODO-

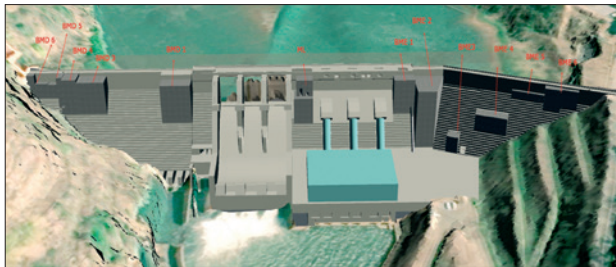
**FIGURA 3**

MODELAGEM DO PROJETO UTILIZANDO TECNOLOGIA BIM

Dentre as avaliações de estabilidade realizadas em cada bloco, foi constatado que o BME-1, BME-2, BME-3, BME-4, BME-5, BME-6, BMD-1, BMD-3, BMD-4, BMD-5, BMD-6 e muro de ligação (Figura 3) não atendiam aos critérios de projeto

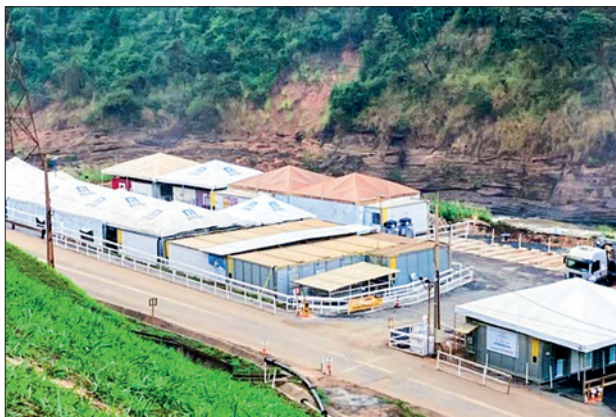
**FIGURA 7**

IMPLANTAÇÃO CANTEIRO

O local destinado para o canteiro de obras fica localizado a margem esquerda a jusante do barramento, conforme identificado nas Figuras 5, 6 e 7. Além do canteiro central, foram montadas duas frentes de serviço avançadas para dar apoio à equipe operacional, sendo elas: uma central de armação e uma central de forma. Para atender a demanda de concreto, foi montada uma central de concreto em outro local (Figuras 8 e 9). Para atendimento aos requisitos contratuais a obra implantou laboratório próprio, a cargo da Holanda Engenharia Ltda.

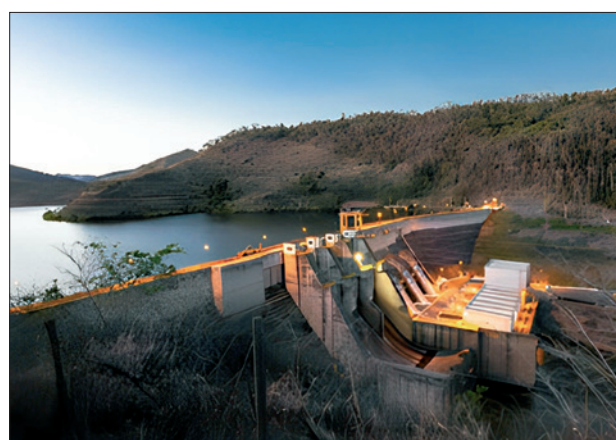
**FIGURA 10**

UHE ANTES DO ROMPIMENTO DA BARRAGEM A MONTANTE

Primeiramente foram avaliados documentos da etapa de projeto executivo da construção da UHE, datados de 2002 a 2004, além de sondagens mecânicas, videoscopia, ensaios e relatórios de avaliação dos mesmos, realizadas/elaborados após o evento de ruptura da Barragem a montante da UHE, datados de 2021 (Figuras 10 e 11).

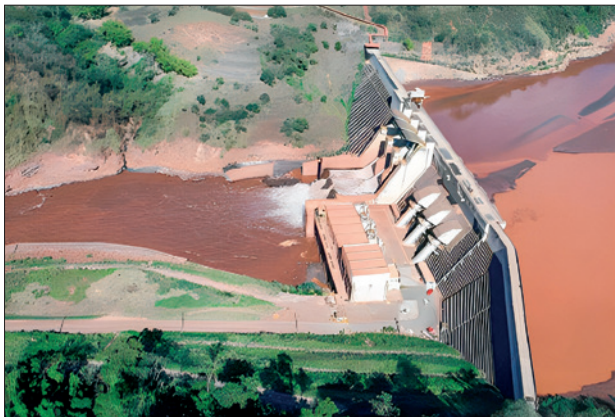
**FIGURA 11**

A UHE foi uma das estruturas atingidas pelos sedimentos oriundos do rompimento da barragem em 2015. Após esse acidente a UHE ficou inoperante, sendo reavaliada e posteriormente reforçada. As análises de estabilidade foram necessárias devido à presença de sedimentos junto ao barramento, carregamento não previsto em projeto, além da atualização dos critérios em virtude da publicação do Projeto Civil de Usinas Hidrelétricas da Eletrobrás (2003), posterior ao projeto e início de implantação do empreendimento.

UHE APÓS ROMPIMENTO DA BARRAGEM A MONTANTE

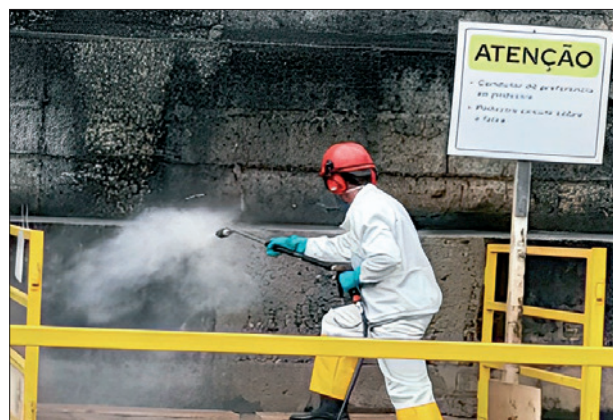
**FIGURA 14**

Dando início às atividades de execução da obra, mesmo que em caráter experimental, foram iniciados os primeiros testes de hidrojetamento, com a finalidade de demonstrar a eficiência do método para limpeza do substrato em concreto existente do barramento da UHE (Figura 14).

TESTE COM O HIDROJATO

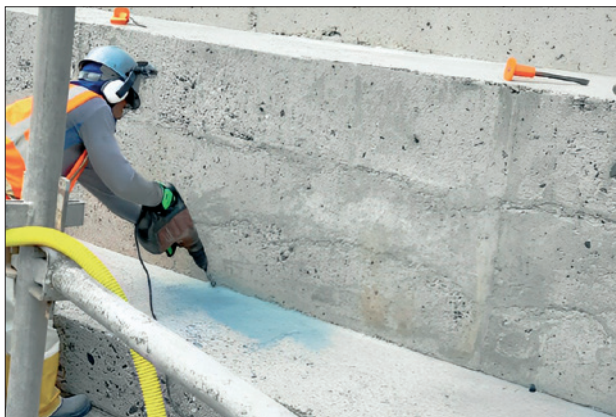
**FIGURA 15**

Na sequência de execução, foi iniciado o hidrojetamento da primeira camada do bloco BME02. Logo após foi iniciado o serviço de furação para a ancoragem das barras de ligação (Figura 15).

EXECUÇÃO DE FUROS PARA ANCORAGEM

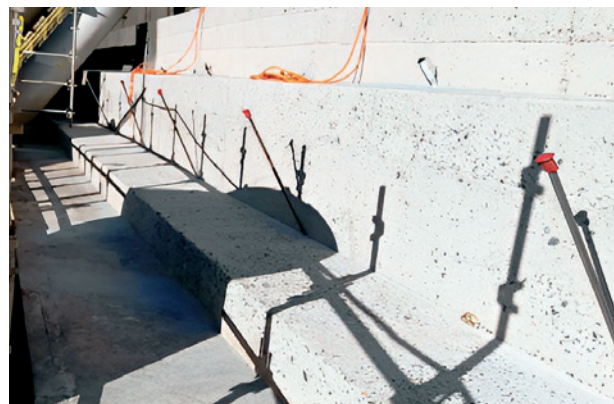
**FIGURA 16**

ANCORAGEM DAS BARRAS DE LIGAÇÃO

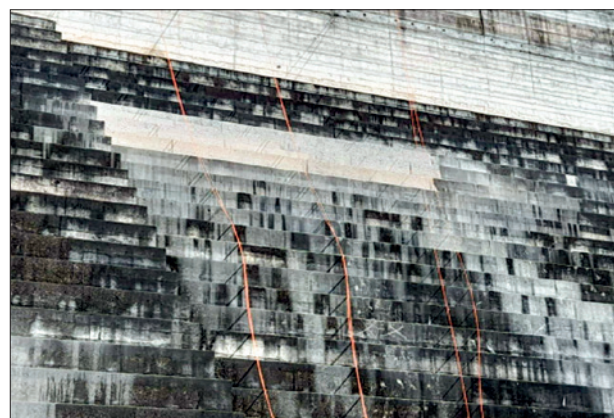
**FIGURA 18**

HIDROJATEAMENTO DO BME-04

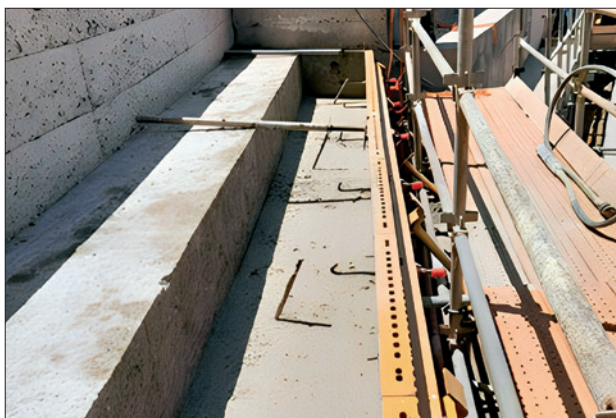
**FIGURA 19**

CONCRETAGEM DA PRIMEIRA CAMADA DO BLOCO BME-02

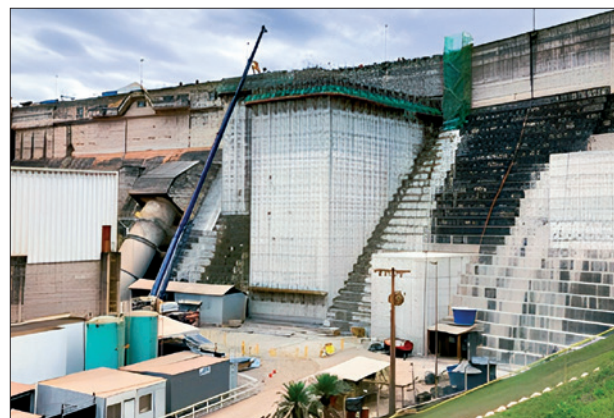
**FIGURA 20**

SISTEMA DE FORMAS TREPANTES

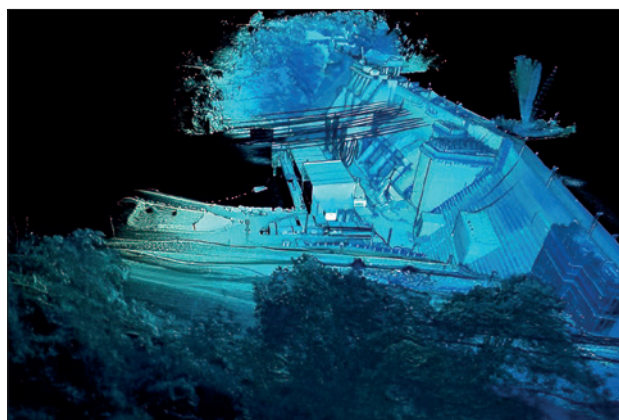
NUVENS DE PONTOS

O acompanhamento das concretagens da barragem foi realizado pelo Laser Scanner Hovermap que coleta até 600 mil pontos por segundos com precisão milimétrica.

Esse sistema é baseado em SLAM permitindo com que o laser se localize e mapeie de forma simultânea, resultando em um escaneamento contínuo e em movimento (Figuras 30 e 31).

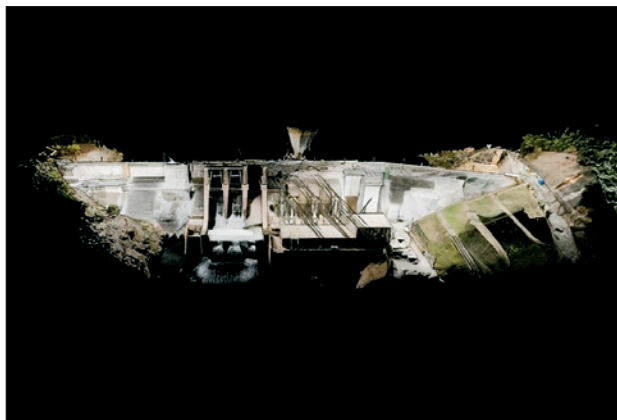
**FIGURA 32**

NUVENS DE PONTOS

Como acessório foi utilizado uma Câmera GoPro Hero 9 Black acoplada ao laser, com a finalidade de colorizar a nuvem de pontos, gerando assim uma nuvem de pontos densa e colorizada. (Figura 32).

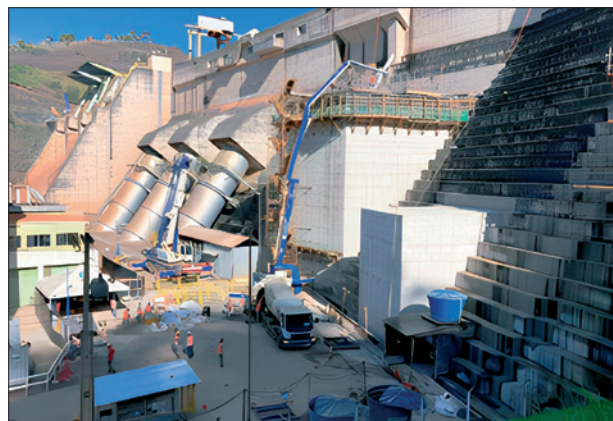
**FIGURA 33**

BLOCO COM FORMA TREPANTE

a execução da obra é o Sistema Trepante. O princípio básico do SISTEMA TREPANTE consiste na reutilização da forma na próxima etapa de concretagem, apoiando-se na

ancoragem prevista na camada executada anteriormente (Figura 33).

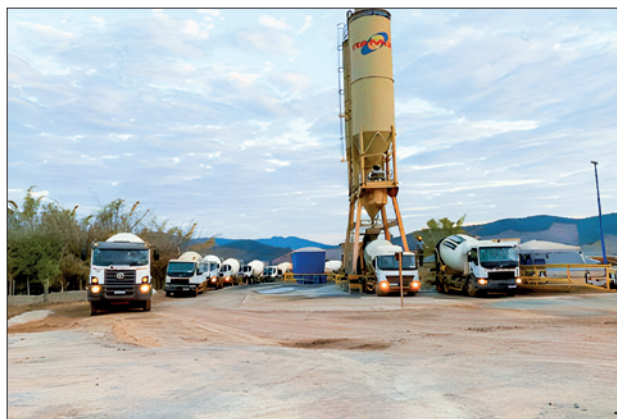
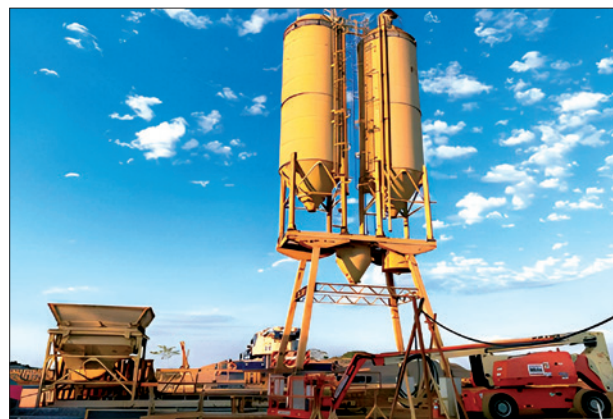
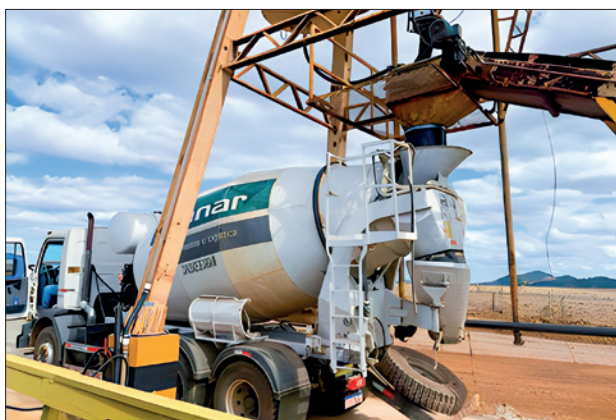
CENTRAL DE CONCRETAGEM DA CONSTRUTORA GMAIA

teira mais próxima, foi construída uma central de concreto em ponto estratégico para atender a demanda de volume do reforço (Figuras 34, 35 e 36).

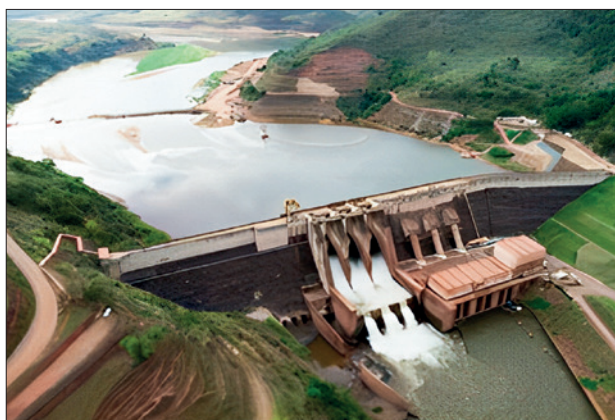
#### FIGURA 38

ANTES DO REFORÇO

As análises de estabilidade do barramento, para atender aos fatores de segurança considerados, resultaram em aumento de seção transversal de 12 (doze) blocos, condicionando aproximadamente 19,6 mil m<sup>3</sup> de concreto adicionais, com peso específico mínimo de 2,3 ton/m<sup>3</sup> (Figuras 38 e 39).

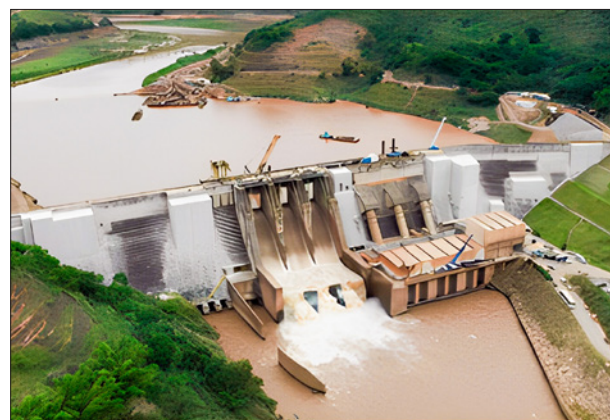
#### FIGURA 39

APÓS REFORÇO
