## Modelos para análise quantitativa da Degradação do Ambiente Construído: Biblioteca Central da UnB

Modelos para análise quantitativa da Degradação do Ambiente Construído: BCE

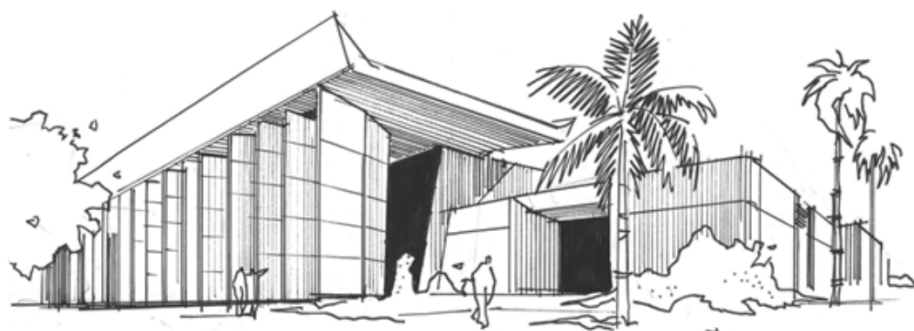
**Figura 1-** Volumetria da DCE. fonte: N. Cavalcanti N. (2015).

Conforme pesquisa apresentada por Cavalcanti N. (2015) a obra da Biblioteca Central da UnB – BCE representa, em desenho arquitetônico apresentado na Figura 1, a visão da arquitetura moderna da capital e o rompimento do conceito de outras bibliotecas. Os projetistas previam a integração da biblioteca com o Departamento de Ciência da Informação e Documentação, ampliando o uso do prédio e integrando o espaço ao uso diário dos alunos como ponto de referência para vida acadêmica e parte paisagística do campus.

As faces Leste e Oeste são inclinadas de concreto e possuem poucas aberturas em sua extensão. Conforme Cavalcanti N. (2015), tanto as grandes placas verticais dos brises parecem pousadas no solo, como as lajes de coroamento do módulo central parecem descansar suavemente sobre estas placas, formando uma composição arquitetônica impar ao cerrado brasileiro.

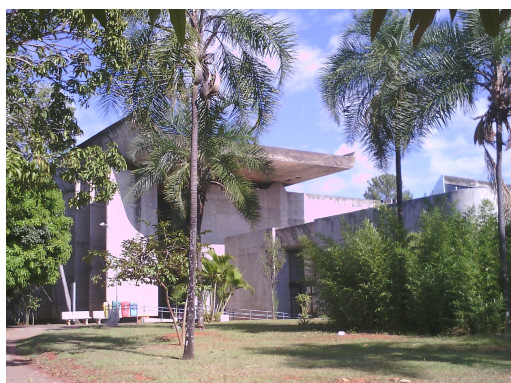
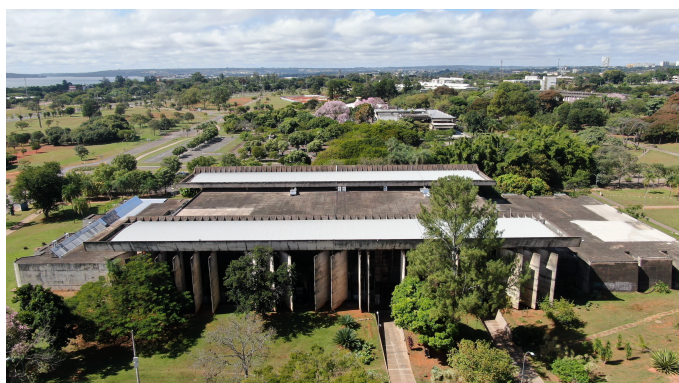
**Figura 2-** Fachada Leste e Norte da BCE. Fonte: Autores

Na composição arquitetônica é formada por um grande bloco de concreto aparente com três volumes principais alongados, nota-se a influência de Le Corbusier, arquiteto e urbanista francês pioneiro do movimento moderno na Europa. Essa influência é notada, também, na representação dos panos de concreto e as lajes curvas sobre as faces Norte e Sul vistos no conjunto da Figura 2.

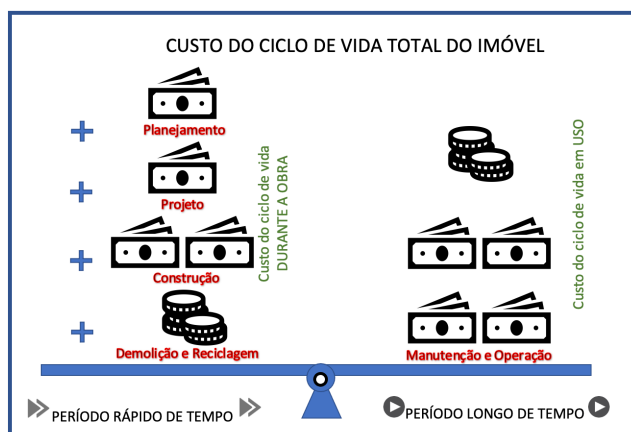
Figura 4- Custo do ciclo de vida total do imóvel.

pode ser visto esquematicamente na Figura 4. Em suma, os valores investidos no ciclo durante a obra, possuem proporcionalidade quando comparados ao ciclo de vida em uso, alterando somente o período de tempo que este desembolso ocorrerá.

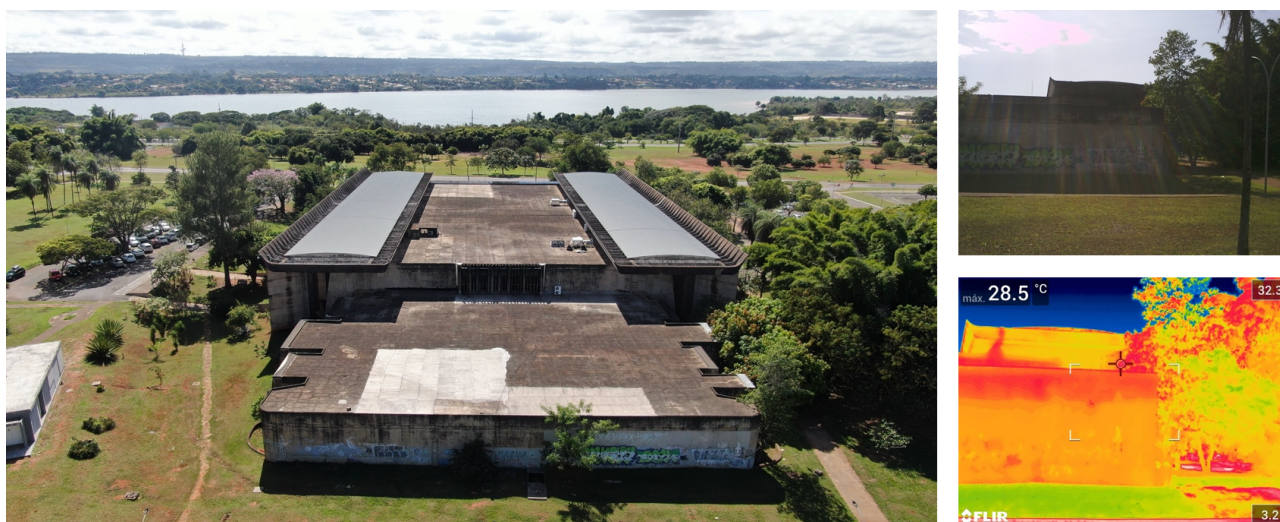
**Figura 9 .** Análise de infiltrações e ações de chuva dirigida na fachada oeste da BCE. Fonte: LabRAC

No Brasil a Norma de Inspeção Predial - ABNT NBR 16747:2020 é o marco na área de conservação do ambiente construído e na conservação das edificações, possibilitando base para pesquisas e estabelecendo nomenclatura de base para vistorias, classificando as anomalias. Com o advento desta norma, pauta-se a inspeção visual como grande apoio a gestão do ambiente construído. A inspeção visual, possibilita processos eficientes e de custos viáveis ao mercado. O profissional engenheiro ou arquiteto bem treinado é capaz de obter dados de qualidade quanto aos agentes de degradação, como podem ser vistos na Figura 9 .

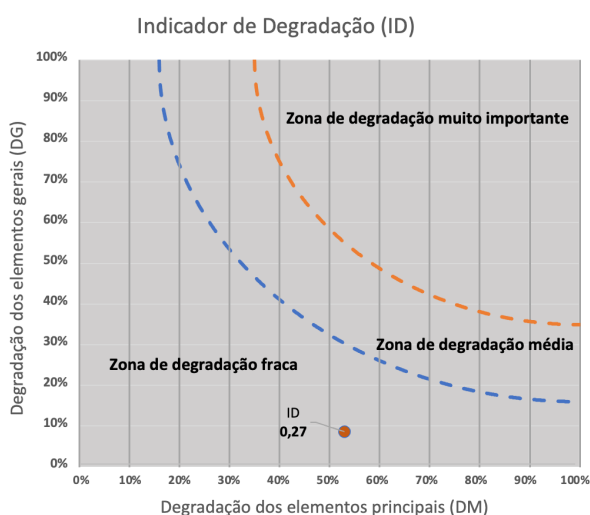
**Figura 10** . Indicador de Degradação da BCE. Fonte: Autores

Com a utilização da GADH, pode-se perceber, na figura 10, que apesar dos sistemas principais (DM) serem elevados com valor de 53,33%, mantiveram o indicador de degradação (ID) da biblioteca em área de degradação fraca, como pode ser visto na Figura 10. Isto indica que apesar do dano ser significativo, está concentrado em partes do edifício, possibilitando restauro e recuperação do patrimônio. O cálculo da degradação com a NEN2767 representa o maior valor com 36,00%. Em análise comparativa ao processo estabelecido na Norma Holandesa, os valores padronizados não permitem o refinamento dos cálculos pois a escala é pré estabelecida, como demonstrado.

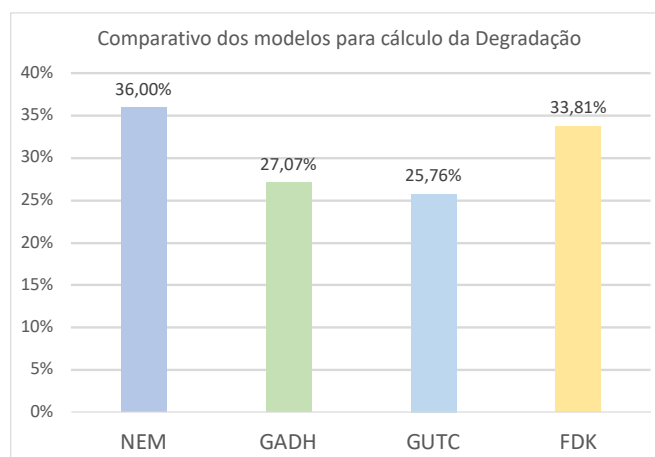
**Figura 11** . Análise comparativa dos modelos de cálculo degradação. Fonte: Autores

materiais e mesmo o acompanhamento do uso e manutenção que estão sendo aplicados. De forma gráfica, o comparativo dos métodos pode ser visto na na Figura 11.

Apesar dos valores obtidos, o desvio padrão de 4,25% na análise comparativa, bem como a variância de 0,251% indicam boa aderência entre os modelos, sendo que todos podem ser aplicados dependendo somente da quantidade de informações que o vistoriador possui do imóvel.
