Patologias Decorrentes de Solo Expansivo: Estudo de Caso na Cidade de Santana do Cariri – CE

Keywords: solo expansivo, patologias, inspeção visual

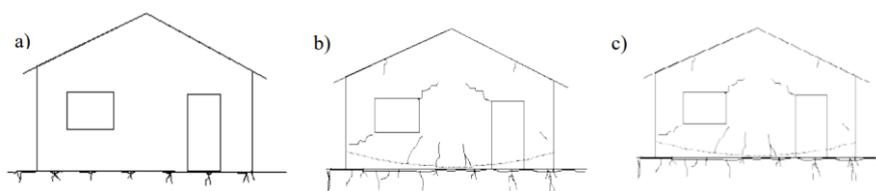
Quando pequenas edificações são assentes em solos expansivos, o efeito da impermeabilização do terreno pela própria construção pode levar a uma elevação do teor de umidade, visto que, antes da construção, ocorria evaporação da água que ascendia por capilaridade. Este aumento de umidade pode provocar expansão que danifica as construções, provocando trincas ou ruínas (RIBEIRO JÚNIOR; CONCANI, 2005). Diversos fatores podem produzir variações de umidade, podendo ser necessário intervir ou controlar os seus efeitos. Variações sazonais do nível do lençol freático, regime de chuvas e presença de vegetação podem determinar a ocorrência de patologias associadas à expansão. Segundo Cavalcante et al. (2006), a presença de solos expansivos pode ser facilmente identificada quando construções leves sofrem levantamentos e desaprumos em períodos chuvosos, ocasionando o aparecimento de trincas quando retorna o período de estiagem. Geralmente, é possível observar o aparecimento de rupturas verticais e horizontais (Figura 2) em paredes e fraturas diagonais que se desenvolvem próximo de esquadrias (MAHLER, 1994).

Figura 2 - Linhas de fendilhamento em edificações de baixa altura, de forma esquemática: a) Estado inicial b) Expansão no centro da edificação e retração na periferia c) Expansão nos lados da edificação. Fonte: Ayala Carcedo et al. (1986)

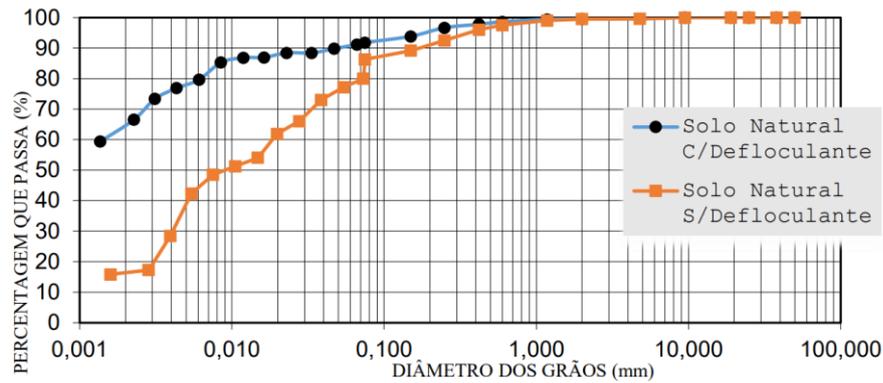
Conforme estudos realizados por Maciel (2016), o solo desta localidade é classificado como argila de alta plasticidade, apresentando uma fração de argila correspondente a 57,6% da amostra ensaiada e tendo 92,1% de material passante na peneira nº 200 (0,075mm), conforme a análise granulométrica normatizada pela NBR 7181/84. Resultados semelhantes foram obtidos por Santos (2019), com 91,8% do seu material passante na peneira nº 200 e uma classificação de Argila de Alta Compressibilidade segundo o *Unified Soil Classification System - USCS*. As curvas granulométricas são apresentadas na Figura 4.

Figura 4 - Curvas granulométricas do solo natural em estudo. Fonte: Santos (2019)

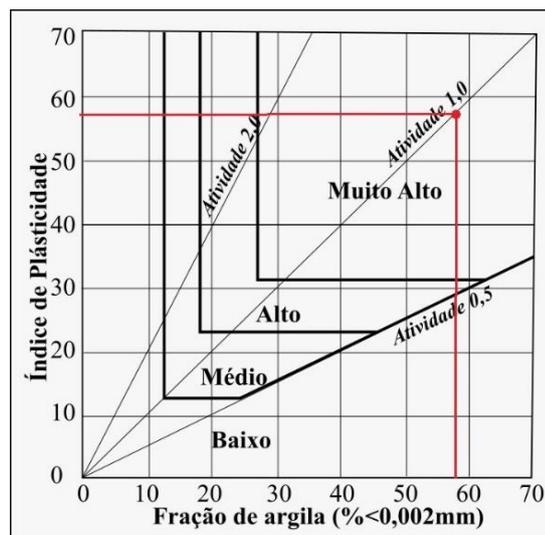
Com relação aos ensaios de limites de liquidez e de plasticidade, foram obtidos por Maciel (2016) os valores de 91,8% e 35% respectivamente, gerando assim um índice de plasticidade (IP) de 57%. Esses valores diferem dos resultados obtidos por Santos (2019), com limite de liquidez de 65% e um limite de plasticidade de 30%, tendo como índice de plasticidade o valor de 35%. Relacionando-se o IP com a fração de argila presente na amostra, Maciel (2016) obteve um índice de atividade de 0,99 correspondendo a um solo normalmente ativo, e pelos critérios de Chen (1983) e Seed *et al.* (1962), um potencial de expansão muito elevado. Com relação ao critério de Williams e Donaldson (1980), o solo foi classificado como de expansão muito alta, assim como no critério utilizado por Van der Merwe (1964), que correlaciona o índice de plasticidade e a fração de argila no solo (Figura 5).

Figura 5 - Determinação do potencial de expansibilidade do solo. Fonte: Van der Merwe (1964) adaptado de Maciel (2016)

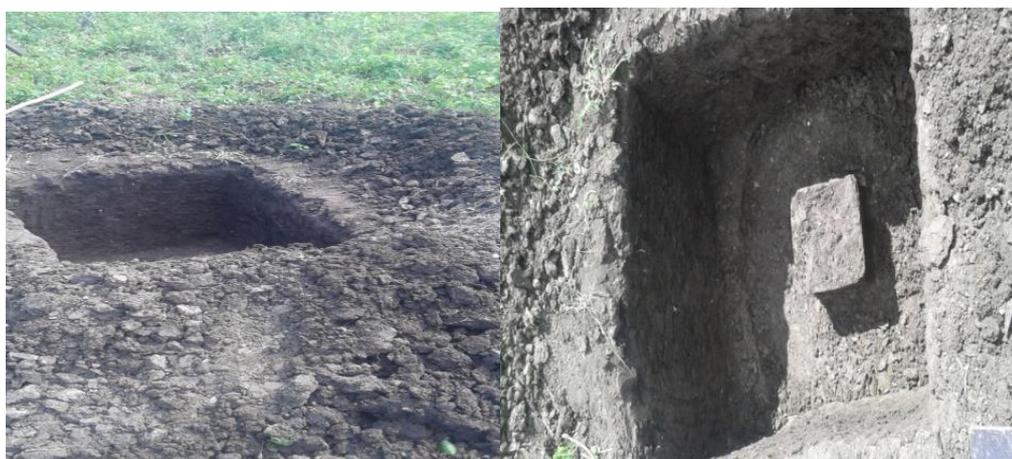
Maciel (2016) também realizou ensaios de expansão livre e tensão de expansão para três amostras de solo do local (Figura 6). Os corpos de prova utilizados nos ensaios de expansão livre apresentaram umidades iniciais de 10,33; 11,71 e 12,58%, com umidade média inicial de $W_{0m} = 11,54\%$. Após a inundação dos corpos de prova, o tempo médio de estabilização das deformações foi de 3840 min (aproximadamente dois dias e meio). Como resultado, constatou-se que o solo apresentou uma expansão livre média de 38,17%, o que resultaria em uma variação de 61 cm para a camada de solo massapê com 1,5 m de espessura, identificado na área de estudo. De acordo o critério de Seed et al. (1962) e de Holtz e Gibbs (1956) o solo apresenta potencial de expansão muito alto, superiores aos limites de seus respectivos critérios (25% e 35%).

Figura 6 – Preparação das amostras de solo. a) escavação para retirada de amostra, b) amostra indeformada moldada. Fonte: Maciel (2016)

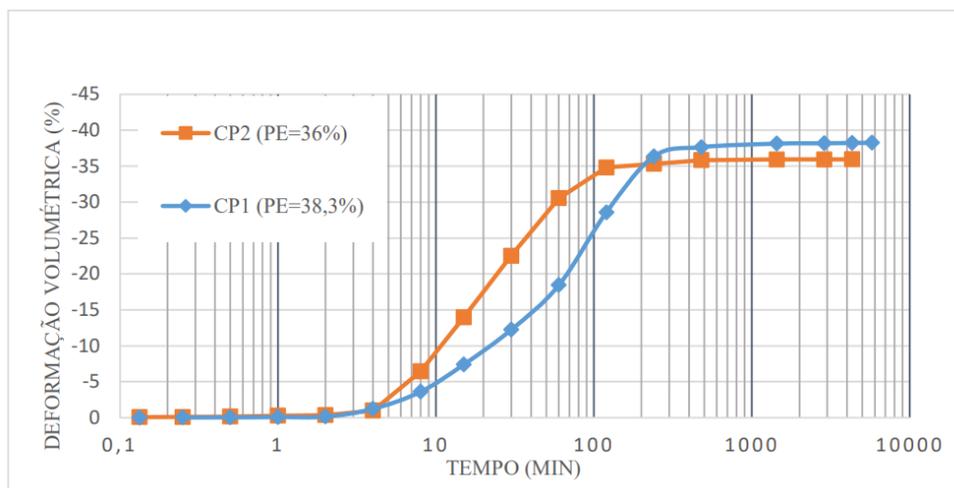
Como resultado dos ensaios de expansão livre sob uma tensão de 5kPa (Figura 7), Santos (2019) obteve um valor médio de 37,10%, verificando que segundo os critérios de Seed et al. (1962) e *USBR Earth Manual* (1973), as amostras apresentaram potencial de expansão muito alto.

Figura 7 - Ensaios de expansão livre das amostras de solo natural. Fonte: Santos (2019)

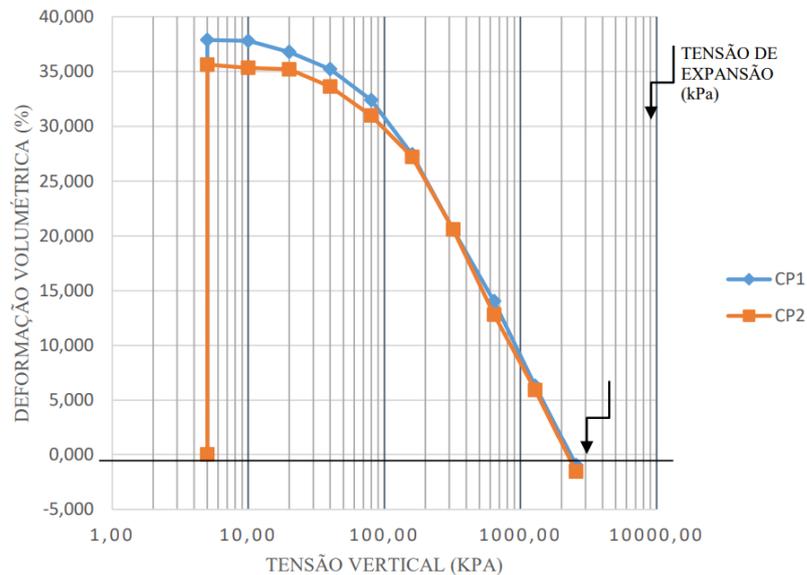
No que tange à tensão de expansão, Maciel (2016) identificou um valor médio de 2.610 kPa (26,1 kgf/cm²) e Santos (2019) um valor médio de 2.340 kPa (23,4 kgf/cm²) (Figura 8). Além disso, destaca-se que a resistência média de um solo argiloso é de 1,25 kgf/cm², assim, os valores obtidos para a tensão de expansão nas amostras ensaiadas foram muito superiores às tensões admissíveis encontradas nas literaturas para solos correspondentes, o que implicaria na necessidade de uma tensão muito elevada para impedir a sua expansão. Desse modo, tal tensão poderia controlar o processo de expansão, entretanto, também

ocasionaria grandes recalques por ser muito superior à tensão admissível, provocando diversas patologias nas edificações e estruturas assentes sobre o solo.

Figura 8 - Tensão de expansão para a amostra de solo natural. Fonte: Santos (2019)

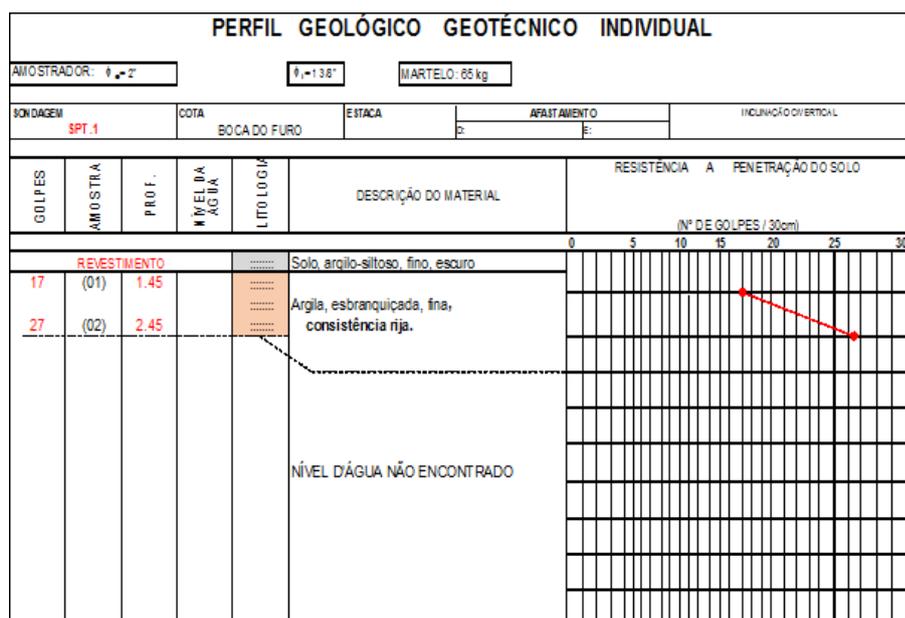
Por fim, Maciel (2016) apresenta um relatório de sondagem à percussão (Sondagem SPT), realizado em 2009. Observa-se a partir do perfil de sondagem que a camada superficial de solo tem aproximadamente 0,5 m de espessura, coloração escura sendo composta por material argilo-siltoso. Em seguida, encontra-se uma segunda camada argilosa com coloração esbranquiçada e consistência rija, permanecendo até o limite da sondagem (2,45 m). A empresa executora do ensaio de sondagem estimou para o solo, uma taxa de trabalho igual a 1,5 kgf/cm². Dessa forma, segundo o relatório, atendendo essa taxa de trabalho é possível obter uma construção com segurança. Esta afirmação não considera, entretanto, o efeito do solo expansivo, reforçando a necessidade de a realização dos demais ensaios para subsidiar o dimensionamento das fundações de edificações em solos não saturados.

Figura 9- Laudo de sondagem SPT. Fonte: GEOSOMA - Geologia, Sondagens e Meio Ambiente Ltda.

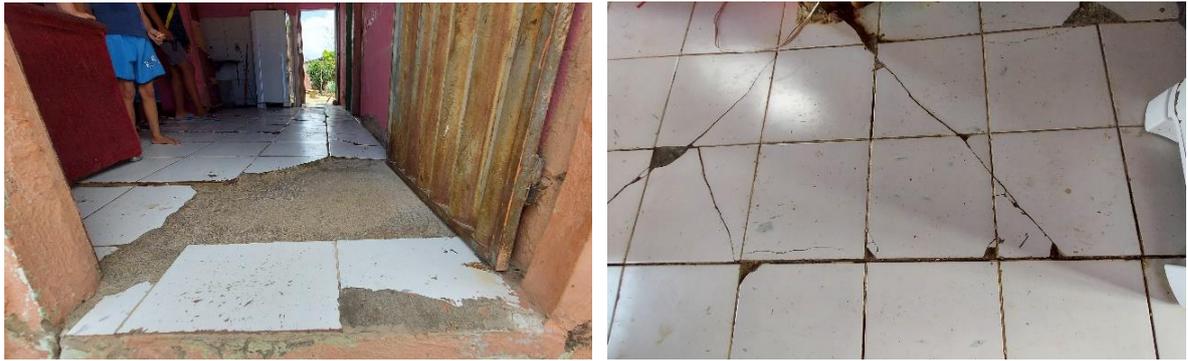
Devido às grandes variações de volume do solo ocorridas ao longo do processo de expansão nos períodos chuvosos e retração nos períodos secos, percebe-se que os revestimentos cerâmicos de piso provavelmente não resistem às tensões geradas, o que por vezes ocasiona um levantamento das placas cerâmicas, perdendo o seu nivelamento inicial, além do aparecimento de trincas e fissuras (Figura 11). Em algumas das residências visitadas, os moradores relataram que chegou a ser necessário serrar partes das esquadrias para que fosse possível fechá-las nos períodos em que a estrutura do piso apresentava maior levantamento. Esse tipo de patologia acaba gerando grandes transtornos aos residentes, uma vez que a abertura de trincas e fissuras acabam permitindo ainda mais a infiltração de água no piso, além de proporcionar incômodos estéticos e de usabilidade das residências, dificultando inclusive a realização de atividades de limpeza.

Figura 7 - Patologias em revestimentos cerâmicos de piso. Fonte: autores

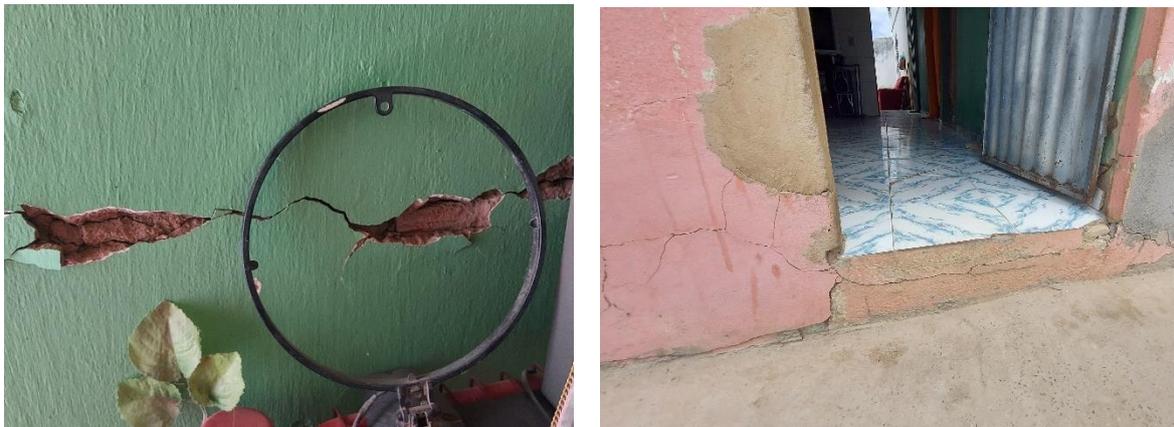
Como destacado anteriormente, todas as residências visitadas possuíam alguma patologia, sendo a incidência de trincas e fissuras nas alvenarias de blocos cerâmicos a mais recorrente (Figura 12). Por esse motivo, grande parte dos residentes entrevistados realizaram algum tratamento paliativo com o intuito de melhorar as características estéticas das edificações (Figura 13). Entretanto, na totalidade dos casos, essas intervenções não resolveram de fato o problema, visto que houve o reaparecimento das manifestações patológicas após um curto intervalo de tempo, geralmente logo após o início da estação chuvosa. As fissuras e trincas em sua maioria se caracterizavam por estarem dispostas na direção horizontal, paralelas às fundações (Figura 14). Entretanto, também pôde-se observar a incidência de fissuras e trincas verticais bem como inclinadas.

Figura 8 - Fissuras e trincas em alvenaria de bloco cerâmico. Fonte: autores

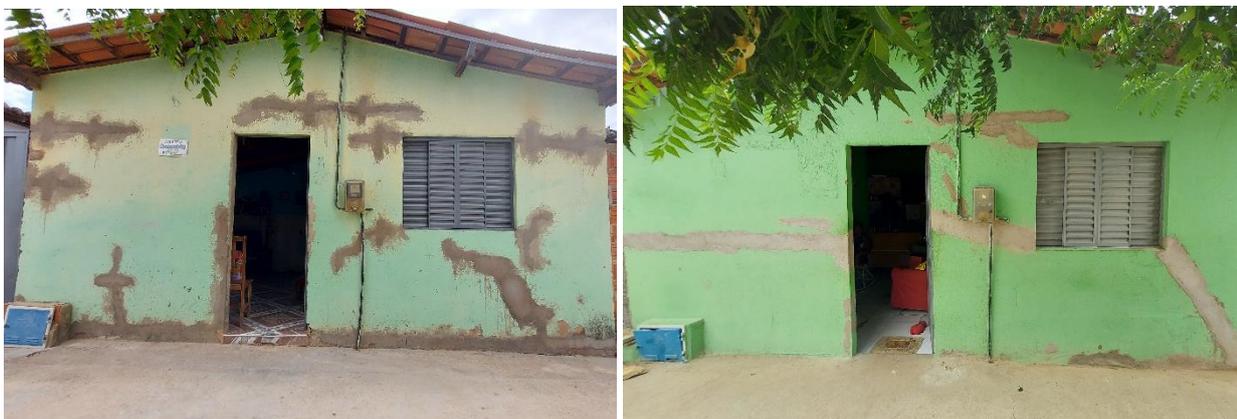
Figura 13 - Reparos realizados pelos moradores. Fonte: autores

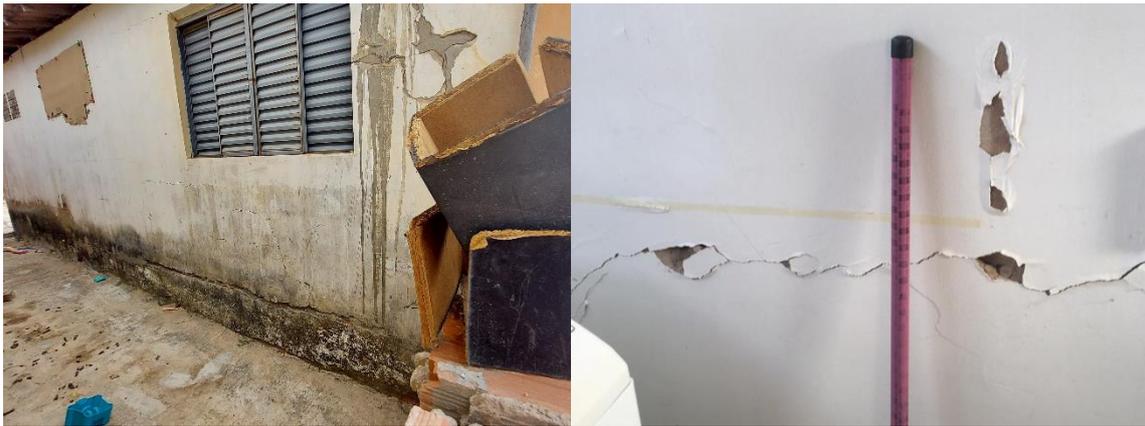
Figura 14 - Fissuras e trincas horizontais. Fonte: autores

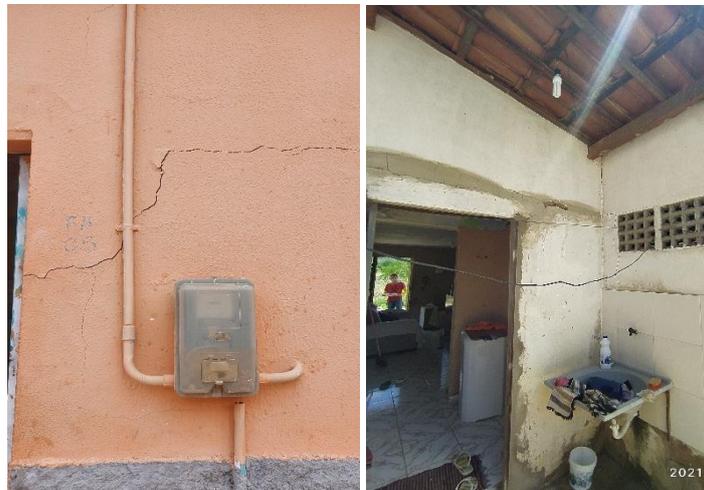
Por fim, destaca-se a grande incidência de fissuras e trincas próximas de portas e janelas das edificações (Figura 16). Como já discutido anteriormente, no período chuvoso há um aumento da umidade, implicando na expansão do solo que reage gerando tensões nas fundações e nos pisos. Dessa forma, a tensão de expansão do solo acaba sendo muito superior ao peso que a estrutura transmite ao solo, provocando o seu levantamento e, por consequência, o surgimento das manifestações patológicas. Esse fato também pode ser útil para tentar explicar o motivo de grande parte dos danos identificados ocorrerem próximos às esquadrias, pois são regiões nas quais há aberturas nas alvenarias e, conseqüentemente, menos peso é transmitido.

Figura 9 - Presença de fissuras e trincas próximas de esquadrias. Fonte: autores
