IMPERMEABILIZAÇÃO NA COBERTURA DO HOSPITAL DE ENSINO ODONTOLÓGICO DA UFRGS: ESTUDO DE CASO

Raquel Büttow Nunes Dias[1], Camila Simonetti[1]*, Fernanda Pacheco[2], Hinoel Zamis Ehrenbring[2] e Roberto Christ[2]

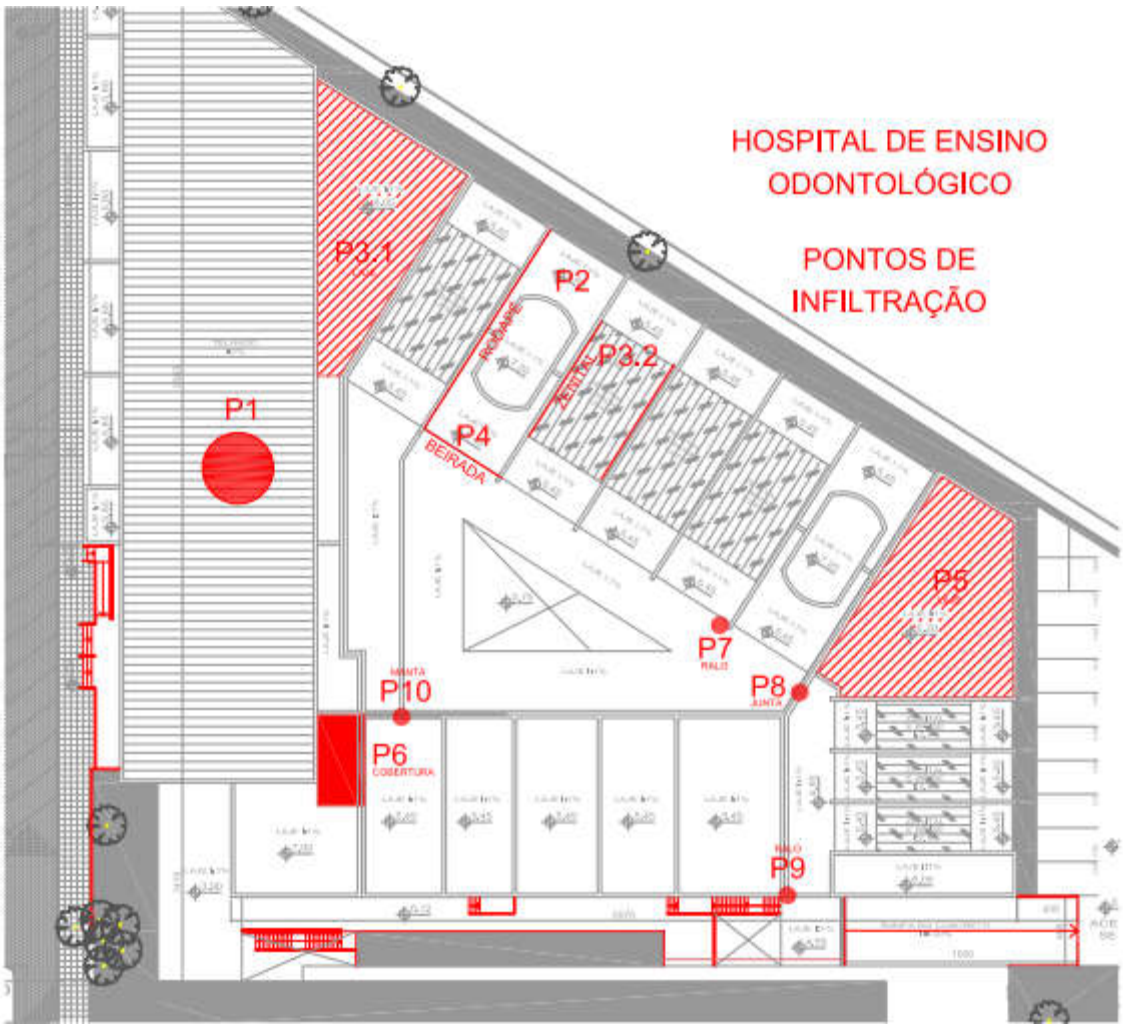
Figura 2 - Mapa de pontos de infiltração

Após a conclusão da obra foi observado pontos de infiltração em locais específicos, cujas manifestações patológicas eram manchas escurecidas, umidade nas paredes e forro de gesso, goteiras e pequenas poças d'água no piso. O mapa de pontos de infiltração está descrito na Figura 2 e traz uma vista da cobertura da edificação.

Na Figura 2 pode ser visto os locais que apresentaram problemas de infiltração. Serão analisados os pontos onde a cobertura é em laje de concreto e o sistema de impermeabilização foi feito com manta asfáltica. Os pontos analisados são P2, P3.1, P4, P7, P8, P9 e P10. Os pontos P1, P3.2, P5 e P6 não serão analisados pois não se referem a problemas na manta asfáltica.
