## **Análise de um edifício em concreto armado com problemas de corrosão de armaduras**

Marcus Vinícius Fernandes Grossi<sup>1</sup>

Neste trabalho é apresentado os resultados da avaliação da inspeção da estrutura de concreto armado de uma edificação residencial de aproximadamente 28 anos na zona sul da cidade de São Paulo, com foco nas anomalias decorrentes de corrosão da armadura, a fim de elaborar um diagnóstico, um prognóstico para servir de subsídio às recomendações de recuperação e reparo para preservação de sua integridade e aumento de sua vida útil.

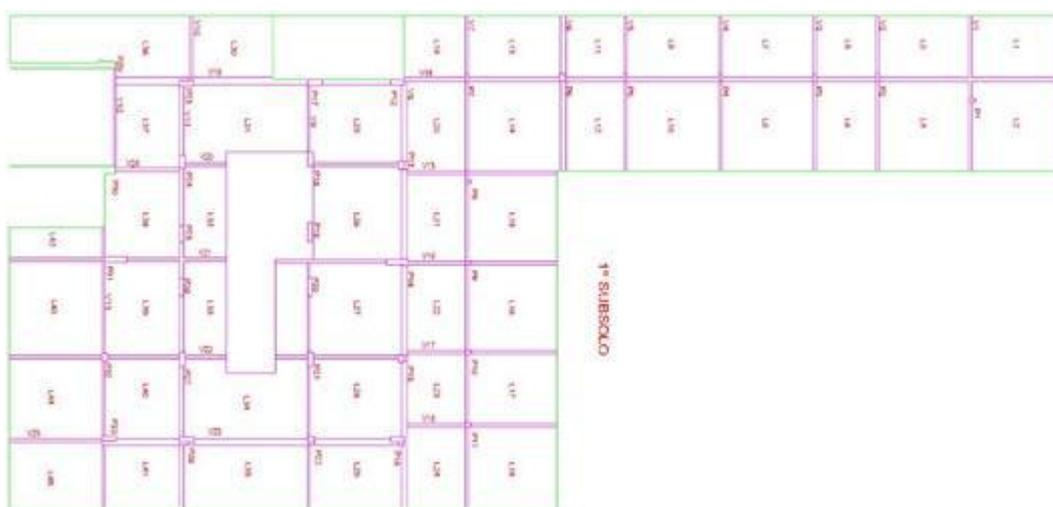
Figura 2: Croqui da área inspecionada no 1º subsolo

A inspeção visual foi realizada a olho nú em 100% da área dos dois subsolos, conforme croquis representados pela Figura 2 e Figura 3.
