AVALIAÇÃO ESTRUTURAL DA SUBESTAÇÃO DE ENERGIA DA UFES APÓS INCÊNDIO

Palavras-chave: incêndio, concreto armado, danos estruturais, subestação elétrica da UFES.

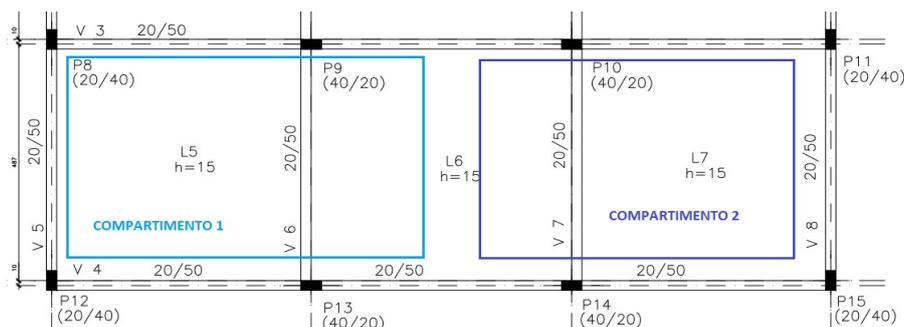
Figura 2: Planta estrutural de cobertura com indicação dos compartimentos.

A Figura 2 mostra a planta baixa da estrutura, na qual foram realizados os ensaios destrutivos e não-destrutivos descritos em Procedimentos Metodológicos deste trabalho. Os elementos afetados foram os pilares P8, P9, P12 e P13 e as vigas V3, V4, V5 e V6.

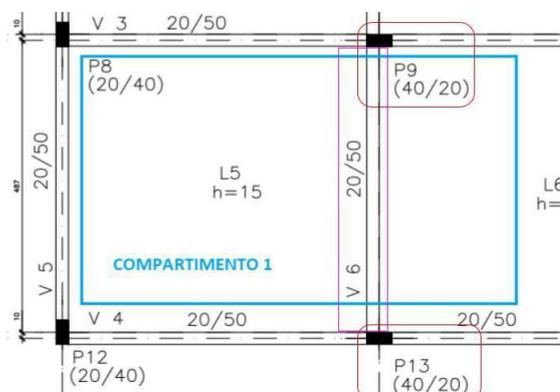
Figura 6: Parte da planta estrutural de cobertura com identificação dos elementos ensaiados.

Os resultados seguintes se referem aos pilares P13 e P9 e viga V6 do Compartimento 1, indicados na Figura 6.
