PRINCIPAIS MANIFESTAÇÕES PATOLÓGICAS NAS FACHADAS DE EDIFÍCIOS DO BAIRRO ASA SUL, BRASÍLIA-DF

O trabalho apresenta as principais manifestações patológicas nas fachadas de edifícios residenciais no bairro Asa Sul, que é um bairro da região administrativa de Brasília, no Distrito Federal, sendo uma área tombada pela UNESCO (Organização das Nações Unidas para a Educação, a Ciência e a Cultura). Foram encontradas fissuras com manchas escuras, descascamento de pintura sobre pastilhas, manchas de escoamento de água sobre pintura, fissuras na pintura das pastilhas da fachada e deslocamento de reboco construtivo. A partir de informações obtidas através de vistorias nas diversas edificações, as fachadas foram analisadas de acordo com norma de Inspeção Predial Nacional do IBAPE (Instituto Brasileiro de Avaliações e Perícias de Engenharia) de 2012, com o objetivo de ser utilizada como referência, para as manutenções preditivas necessárias à extensão da vida útil dos edifícios. Todas as fachadas analisadas foram de edifícios com sistema estrutural e construtivo semelhantes, bem como a finalidade de uso da edificação, todos residenciais. A inspeção predial foi baseada na vistoria visual da edi

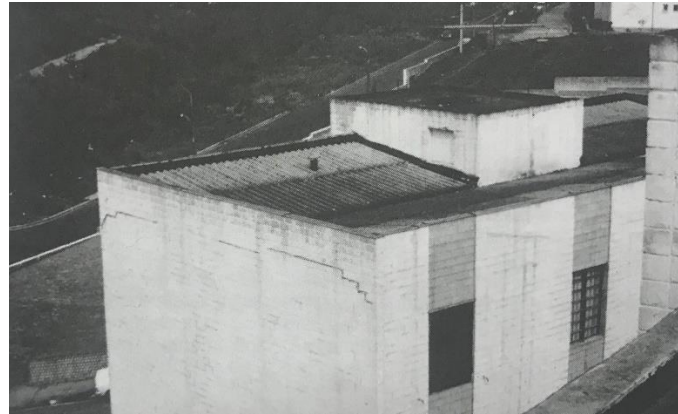
Figura 3: Fissuras e manchas no topo do edifício

Possíveis Causas: De acordo com Thomaz (2007): “As platibandas, em função da forma geralmente alongada, tendem a comportar-se como os próprios muros de divisa; normalmente surgirão fissuras verticais regularmente espaçadas, caso não tenham sido convenientemente projetadas juntas ao longo da fachada. As movimentações térmicas diferenciadas entre a platibanda (mureta que esconde os telhados acima da última laje) e o corpo do edifício poderão resultar ainda no deslocamento da platibanda e na formação de fissuras inclinadas nas extremidades desse corpo, conforme o ilustrado na Figura abaixo” (Figura 3).

Intervenção: Para a fissura horizontal próxima a platibanda sugere-se a criação de uma junta de movimentação ao longo do encontro da platibanda com a estrutura de concreto armado, que coincide, provavelmente com o local de surgimento da fissura. Esta junta possibilitará a dilatação térmica sem surgimento de fissuras, embora há também pequena possibilidade de surgimento de fissuras, especialmente nas extremidades. Recomenda-se, ainda, acompanhar a abertura da fissura de 45° na parte mais baixa da fachada com selos de gesso, fora do período de chuvas, que podem ser aplicados com pasta de gesso em formato retangular (aproximadamente 2 cm de largura e 4 cm de comprimento) sobre as fissuras a serem monitoradas, perpendicularmente ao sentido dessa fissura. O gesso é um material rígido, extremamente sensível ao esforço de tração. Assim, se a fissura se abrir, o selo logo será puxado pelos dois lados da fissura (sofrendo esforço de tração) e se

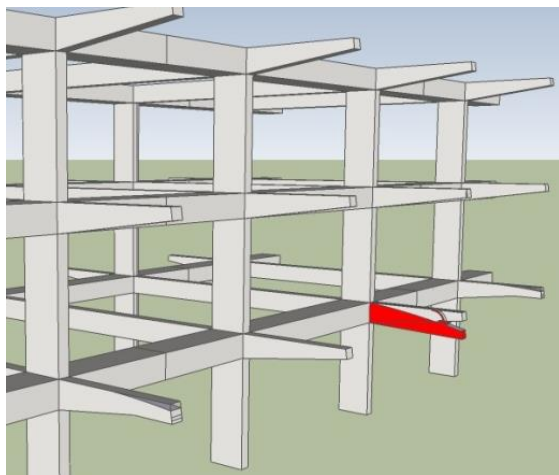
Figura 4: Fissuras na fachada (adaptado de Chater)

A fissura mostrada na Figura 2 diz respeito a outro fenômeno. Provavelmente se deve a uma pequena movimentação estrutural do edifício naquele ponto, pela tendência de a viga e a laje de rotacionarem em torno do pilar abaixo, o que gera uma tensão de separação da parte mais próxima a fachada adjacente do apartamento em relação a parte mais central. Este movimento de rotação se deve ao sistema de apoio naquele local, que está em balanço (quando uma parte da estrutura se projeta para além da última fileira de pilares). A fissura sinaliza que a estrutura pode estar sendo solicitada além da sua capacidade resistente. As Figuras 4 e 5 ilustram o movimento que ocorre nas vigas em balanço da estrutura.

romperá antes do concreto da laje, que possui maior resistência. Nos primeiros três meses, recomenda-se verificar a integridade dos selos a cada 15 dias. Caso haja rompimento dos selos, há sinalização de que a estrutura continua trabalhando e poderá ser necessária uma intervenção na estrutura, através de projeto de recuperação estrutural.

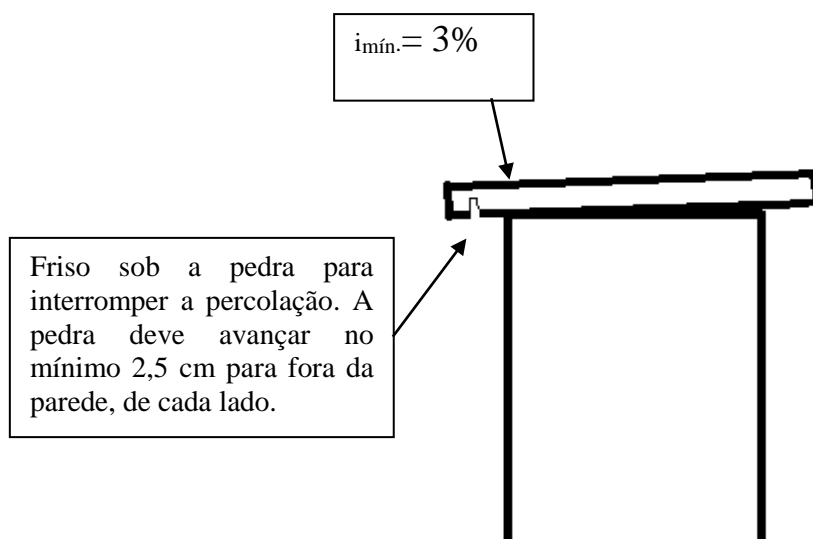
Figura 10: Detalhe construtivo de pingadeira de granito (corte)

Possíveis Causas: Aponta-se como principal causa possível das manchas e descascamento de pintura mencionados o mau funcionamento das pingadeiras, que são neste caso as placas de granito sobre o guarda-corpo de alvenaria. Estas servem ao propósito de receber a água da chuva e desviá-la para que não adentre a alvenaria, o que causaria infiltrações e para que não escorra pela parede, pingando a alguma distância dela. As pingadeiras podem estar curtas demais no sentido transversal (no sentido das abas que se destacam da parede abaixo) e (ou) sem friso na parte debaixo da aba (vide Figura 10) para o procedimento correto de instalação de pingadeiras.

Intervenção: A manifestação patológica provoca incômodo principalmente do ponto de vista estético. Como intervenção, deve-se refazer as pingadeiras obedecendo os critérios técnicos da boa prática da engenharia, como ilustra a Figura 10, e posteriormente pintar novamente a fachada. Com as pingadeiras funcionando de maneira correta, as pinturas vão se manter em bom estado por mais tempo, sem a ocorrência de manchas provenientes de infiltrações.

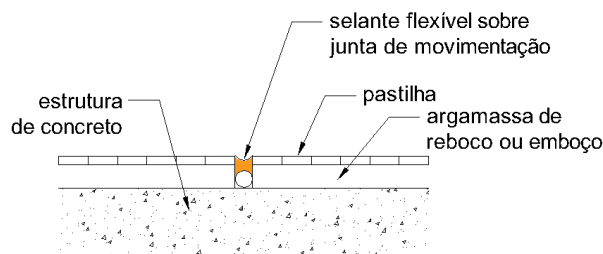
Figura 13: Detalhe da junta de movimentação para sistema de revestimento de fachada com pastilhas (JR & Chater, 2019).

Possíveis Causas: A extensão da faixa com pastilha abaixo do Cobogó que apresenta a manifestação patológica é extensa no sentido horizontal entre juntas. As pastilhas, quando instaladas em fachadas, especialmente, estão sujeitas às ações do tempo (sol e chuva), com dilatação durante o dia e retração à noite. Em função disso, estes “panos” de pastilhas necessitam de juntas de movimentação. Estas são distintas das juntas de dilatação estruturais do prédio e servem para o sistema de revestimento (emboço ou reboco e pastilhas). A Figura 11 ilustra esta junta.

Intervenção: Sugere-se a criação de juntas de movimentação do tipo ilustrado na Figura 13 a cada 5 metros de distância de uma junta a outra, no mínimo, para prevenir o ressurgimento das fissuras.
