ESTUDO DE CASO: INTERDIÇÃO DEVIDO ÀS MANIFESTAÇÕES PATOLÓGICAS APARENTES EM UMA OBRA NA CIDADE DE CASCAVEL - PR

RESUMO

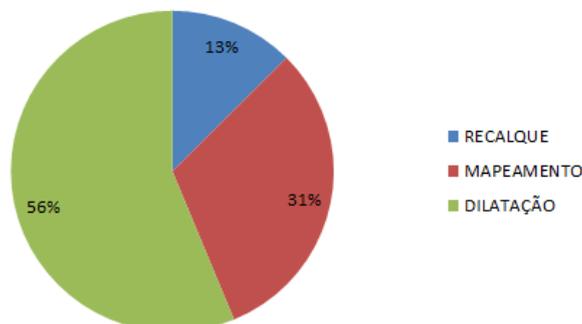
Figura 13: Gráfico de frequência das manifestações patológicas identificadas.

Por meio do gráfico observa-se que as anomalias de maior incidência são as fissuras mapeadas e as fissuras provenientes de dilatações térmicas/higroscópicas. Aquelas provenientes de recalque diferencial foram classificadas como extremamente grave, de acordo com a escala GUT. No entanto, a incidência das manifestações patológicas não resume a gravidade das mesmas.
