ESTUDO DE CASO: LEVANTAMENTO DAS MANIFESTAÇÕES PATOLÓGICAS APARENTES EXISTENTES EM UMA UNIVERSIDADE DE CASCAVEL - PR

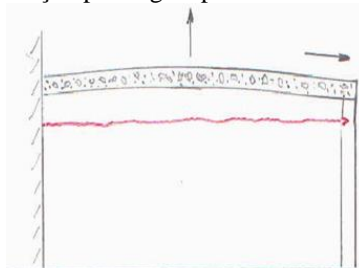
Por este pavimento ser de cobertura a dilatação térmica da laje é muito comum, o abaulamento e o surgimento desta fissura é o resultado da diferença de temperatura externa e interna, esta diferença de temperatura gera tensões de cisalhamento e tração na parede de alvenaria que resultam neste processo de fissuração (THOMAZ, 1989). Um esquema que representa esse tipo de manifestação patológica pode ser observado na Figura 9.

Figura 9: Esquema representativo de fissuração causada por movimentação térmica na laje.

A fissuração presente na alvenaria gerada pela movimentação térmica da laje de cobertura poderia ter sido evitada com alguns cuidados, assim indica-se que em lajes de cobertura alguns cuidados sejam tomados a fim de amenizar os efeitos térmicos nestes elementos, conforme cita Thomaz (1989):

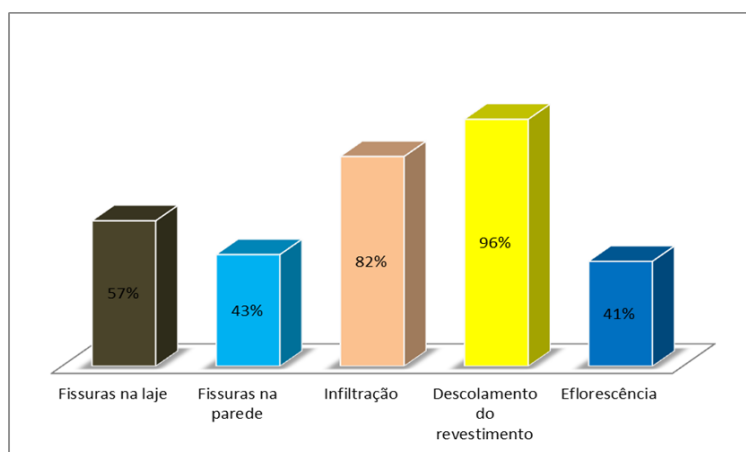
Figura 15: Gráfico da frequência dos problemas patológicos nos ambientes da edificação.

Com os resultados obtidos observa-se que 96% das unidades estão com problemas em relação ao descolamento do revestimento tendo origem na má execução dos serviços de colocação das lajotas de granito, porém esta manifestação patológica não representa um risco elevado para a estrutura, tão pouco apresenta grande impacto estético. Mas, 82% das unidades apresentam problemas relacionados à infiltração, uma pequena parte deste grupo apresenta este problema devido ao descolamento da placa de granito do piso do pavimento superior, o que juntamente com o método de limpeza utilizado favorece o processo de infiltração

Entretanto, a grande maioria das unidades afetadas pela infiltração tem como causa do problema a falta de instalação de pingadeiras nas janelas, um procedimento simples que poderia evitar muitos transtornos, visto que a infiltração gera um grande impacto estético na edificação.
