ANÁLISE DA SEGURANÇA, DURABILIDADE E FUNCIONALIDADE DA PONTE SOBRE O RIO CAÍ NO MUNICÍPIO DE SÃO SEBASTIÃO DO CAÍ - ESTUDO DE CASO

Figura 1 – Ponte sobre o rio Caí (código DAER 1125)

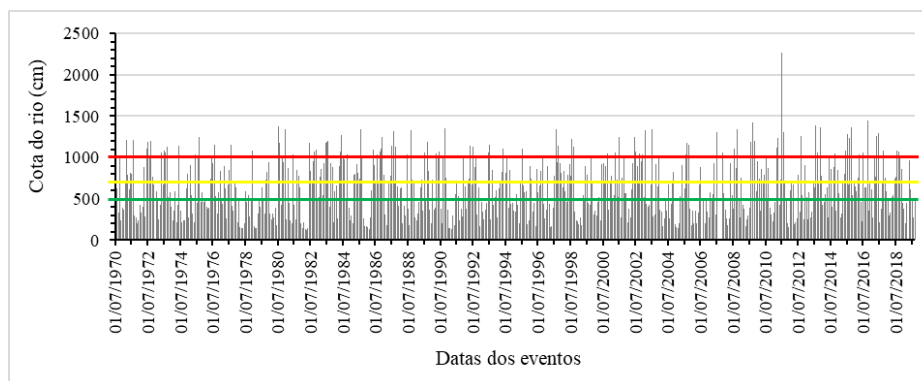
Figura 2 – Cotas máximas mensais de todos os anos de registro

A Figura 2 apresenta as cotas máximas do rio de cada mês dos anos de registro, as linhas representam as cotas significativas conforme Tabela 1.

Todas as cotas significativas representam inundação completa da infraestrutura (tubulões) e parciais da mesoestrutura (pilares), passando da metade da altura dos pilares na cota de inundação. No total, segundo os dados históricos, a ponte atingiu 2010 dias a cota de atenção, 927 dias a cota de alerta e 245 dias a cota de inundação. Foram analisados 17761
