PATOLOGIAS EM ESTRUTURAS DE CONCRETO ARMADO: UM ESTUDO DE CASO DA PONTE RIO CHOPIM.

A presente pesquisa teve como finalidade a realização de um estudo de caso, através da coleta de informações das manifestações patológicas encontradas na ponte de concreto armado situada sobre o Rio Chopim, localizada entre os municípios de Pato Branco-PR e Coronel Vivida-PR. A partir dos conceitos abordados realizou-se a análise documental e exploratória para identificar as patologias existentes na ponte.

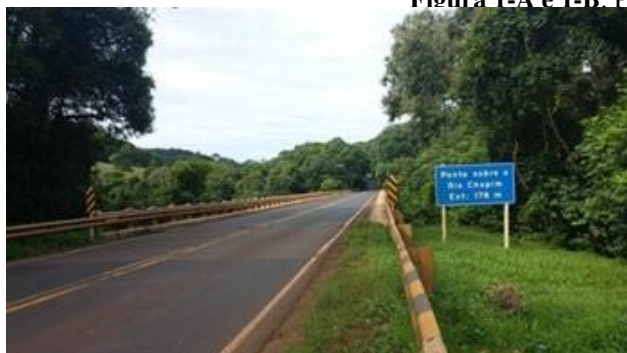
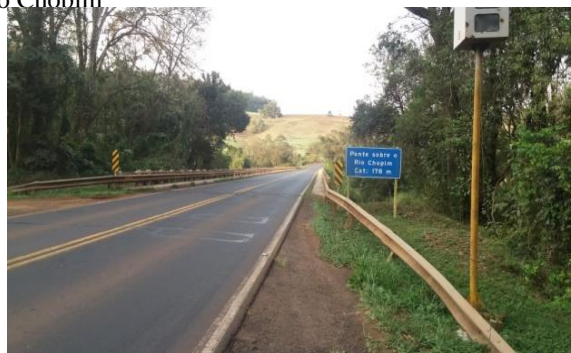
Figura 1-A e 1-B: Ponte Rio Chonim

Na Figura 1-A mostra a foto da ponte retirada do relatório acima citado, e a foto 1-B refere-se à ponte atualmente.
