INSPEÇÃO E ANÁLISE ESTRUTURAL DE UMA TRELIÇA MISTA DE CONCRETO ARMADO E AÇO EM UMA EDIFICAÇÃO INDUSTRIAL

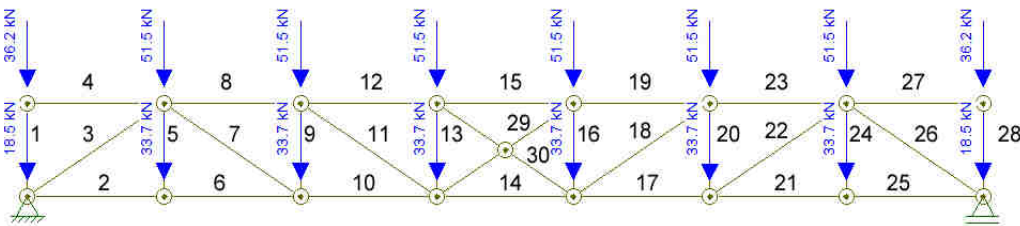
Figura 6: Modelo de treliça plana: cargas atuantes e numeração dos elementos

A Figura 6 apresenta as cargas atuantes em cada um dos nós da estrutura treliçada, considerando o peso próprio da treliça distribuído pelos nós superiores, assim como a numeração dos elementos da estrutura.

É possível observar na Tabela 1 que o tirante “7”, considerando como seção resistente a barra de aço de seção reduzida mais o reforço das 2 chapas de aço, apresenta um F.S. de 1,50. Todos os elementos possuem um F.S. superior a 1, incluindo o tirante corroído, porém, os elementos 12, 15 e 19 estão muito próximos da capacidade mínima portante.

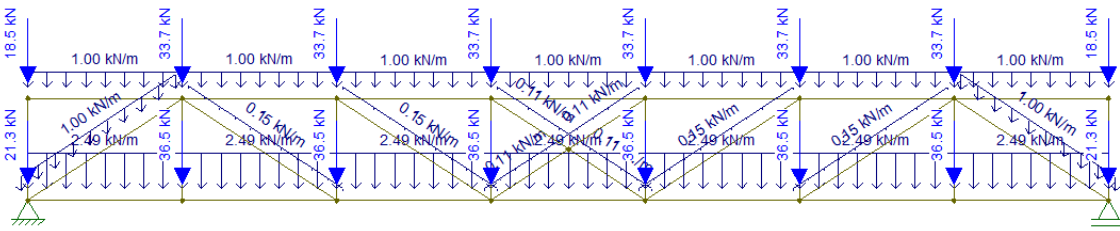
Figura 8: Modelo de pórtico plano (caso B): cargas atuantes

A Figura 8 apresenta as cargas atuantes na estrutura porticada (caso B).

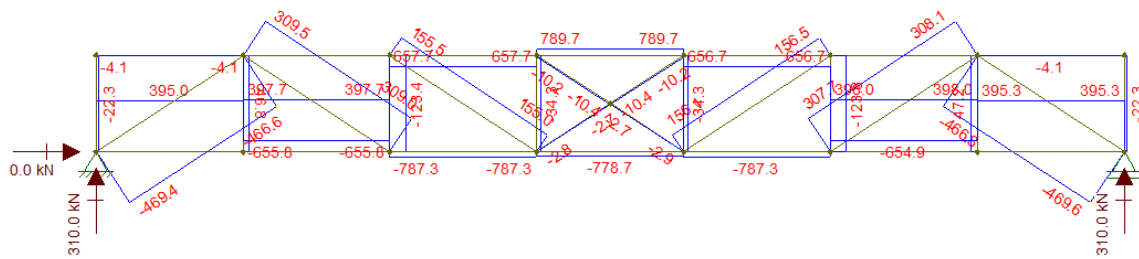
Figura 9: Modelo de pórtico plano (caso B): a) esforços normais e b) esforços cortantes

A Figura 9 apresenta os diagramas de esforços normais e esforços cortantes e a Figura 10 apresenta os diagramas de momentos fletores e a configuração deformada devida à aplicação do carregamento na estrutura considerada como um pórtico (caso B).

É possível observar na Tabela 2 que o tirante 7, considerando como seção resistente a barra de aço de seção reduzida mais o reforço das 2 chapas de aço, apresenta F.S. igual a 1,51. Tal como no caso anterior, todos os elementos possuem F.S. superior a 1, incluindo o tirante corroído, porém, os elementos 12, 15 e 19 estão muito próximos da capacidade portante mínima.
