APLICAÇÃO DA ENGENHARIA DIAGNÓSTICA NO ESTUDO DE CASO DA INSPEÇÃO PREDIAL EM RESIDÊNCIAS MULTIFAMILIARES DO MUNICÍPIO DE GARANHUNS-PE

Palavras-chave: Engenharia Diagnóstica, Inspeção, Manifestações Patológicas.

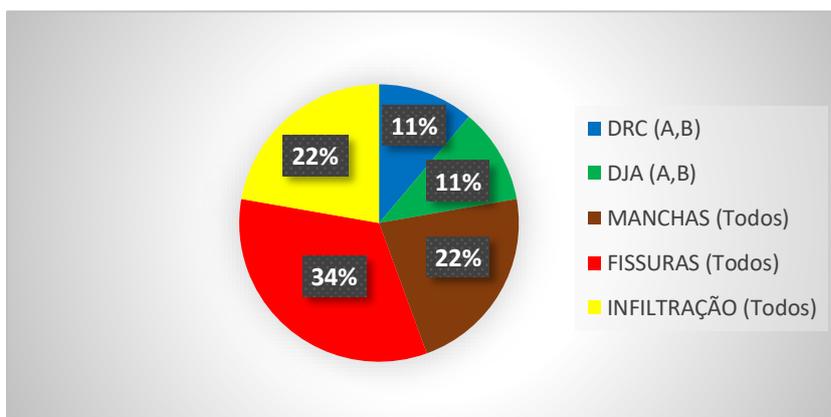
Figura 1: Esquematização dos vícios construtivos nos blocos

Durante a inspeção predial, realizada nos blocos da área de estudo, constataram-se as principais manifestações patológicas, deslocamento de revestimento cimentício (DRC), deterioração das juntas de assentamento (DJA), manchas, fissuras e infiltração, onde foram representadas na figura 1 as porcentagens de cada manifestação encontrada no condomínio.

O percentual de fissuras foi maior no local, identificando um problema de maior complexidade, onde após a vistoria detectou problemas oriundos do solo no local, no qual requer uma atenção maior na confirmação dos fatos encontrados. A seguir no quadro 5 serão localizadas em cada bloco as manifestações patológicas citadas acima.

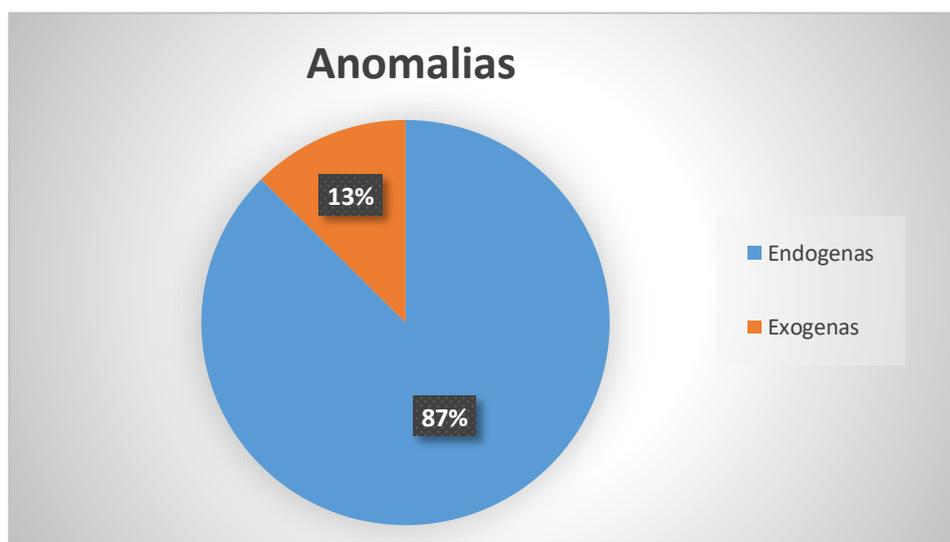
Figura 9: Porcentagem das anomalias encontradas

Desta forma, após a inspeção realizada houve a classificação de cada anomalia constatada no local, que possibilitou a elaboração da figura 9, representando-as, para melhor entendimento.

Observa-se que houve uma representação maior de anomalias endógenas no local, levando-nos a crer que seus vícios construtivos surgiram devido a falhas de projeto e de execução no canteiro de obras.

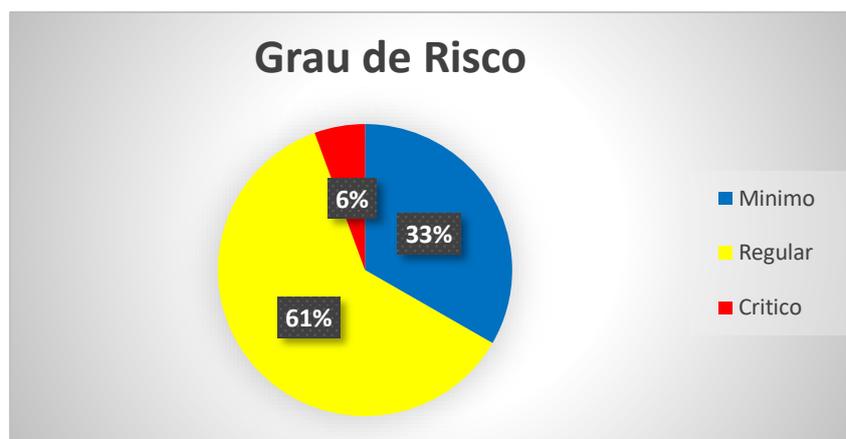
Figura 10: Representação do grau de risco no condomínio

O grau de risco regular predomina na estrutura, levando a uma preocupação maior com o desempenho, durabilidade e vida útil da edificação.
