Congresso Brasileiro de Patologia das Construções

## **AVALIAÇÃO DE CONFORMIDADE DAS JUNTAS DE MOVIMENTAÇÃO E INFLUÊNCIA DAS IRREGULARIDADES SOBRE O REVESTIMENTO CERÂMICO EXTERNO DAS FACHADAS**

O objeto de estudo é um empreendimento condominial de grande magnitude localizado em Águas Claras/DF, composto por 04 torres de apartamentos, cujas fachadas são revestidas inteiramente por peças cerâmicas. A presença de manifestações patológicas relacionadas ao descolamento e à queda de peças cerâmicas motivou o estudo do sistema de revestimento externo das fachadas, o qual foi focado na avaliação técnica das juntas de movimentação, uma vez que grande parte das ocorrências dos problemas estava localizada justamente nas regiões adjacentes às juntas.

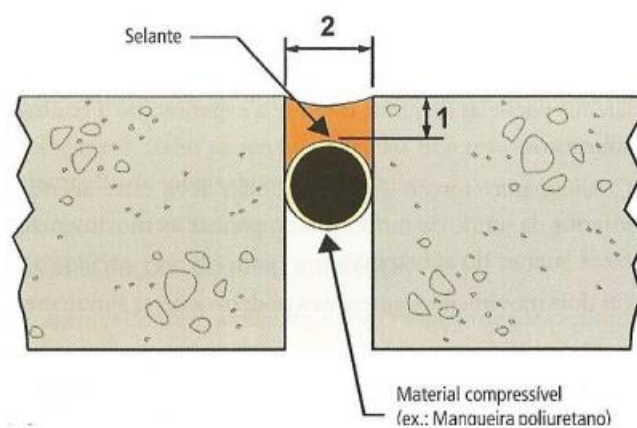
Figura 1 – Croqui extraído do PRF: fator de forma do selante das juntas

Nas figuras 1 e 2, são apresentados croquis extraídos do PRF que ilustram, respectivamente, o fator de forma indicado para o selante das juntas e a profundidade mínima necessária para o corte do emboço.

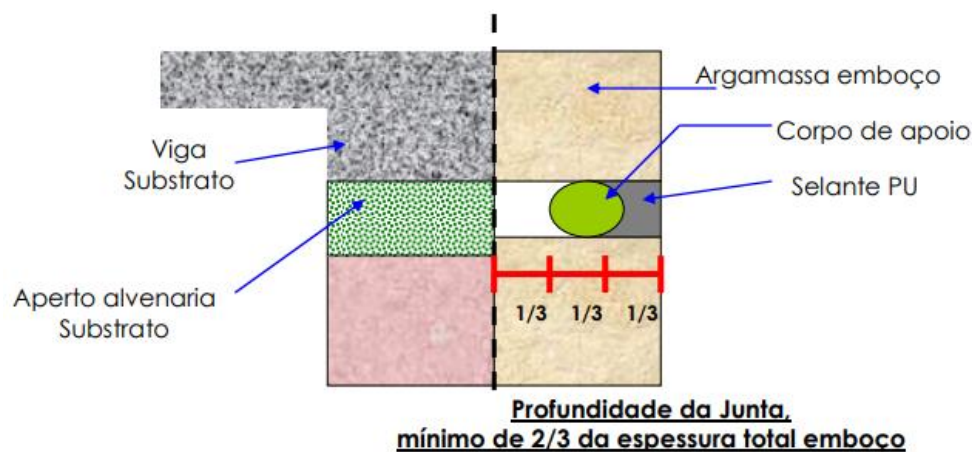
Figura 2 – Croqui extraído do PRF: corte da argamassa de emboço

ser respeitado. O projeto de fachadas também determina o corte para as juntas de movimentação, de no mínimo  $\frac{2}{3}$  da espessura do emboço, ou, idealmente, de toda a camada de emboço até o substrato.
